DOC: RELATÓRIO TÉCNICO	Nº: RL-501/2020	REV. 00
	OBRA: Centro de Pesquisa e de Reabilitação da Ictiofauna Pantaneira - Aquário do Pantanal		FOLHA: 1 de 27
	OBJETO: Relatório Técnico e Fotográfico Referente a Situação Atual do Sistema de Ar Condicionado Central e Ventilação

Relatório Técnico e Fotográfico Referente a Situação Atual do Sistema de Ar Condicionado Central e Ventilação do Centro de Pesquisa e de Reabilitação da Ictiofauna Pantaneira – Aquário do Pantanal.

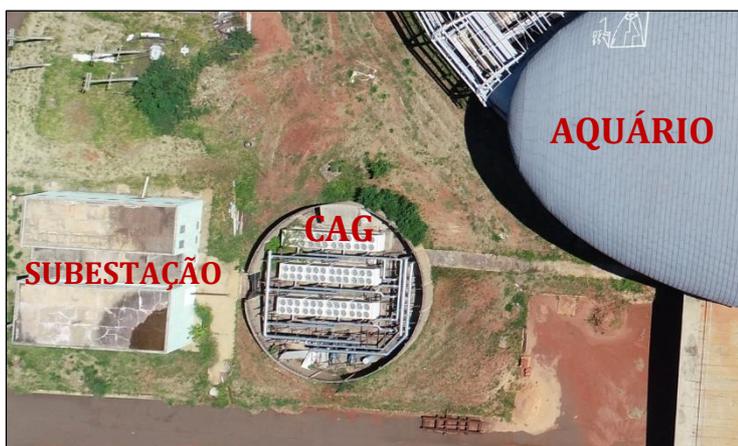
Todo sistema está instalado a cerca de 5 anos, sem comissionamento, ou seja, não foi testado nem colocado em operação, além disso, nenhuma manutenção foi realizada nesse período. **Importante citar que a rede hidráulica está com água e pressurizada.**

Foto 01: Vista Geral da Localização da CAG no Prédio

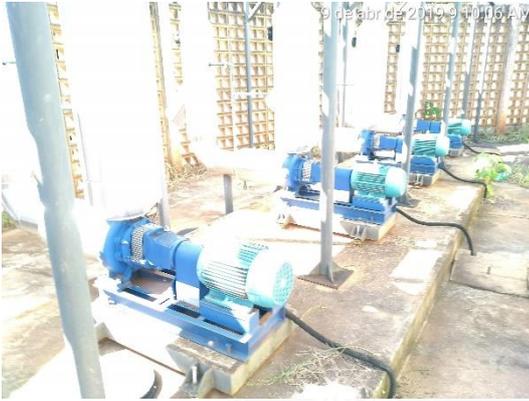
- ✓ **Conjunto Motobomba Principal:** conta com 4 conjuntos, sendo 3 operantes e 1 reserva destinados a sucção da rede hidráulica. Cada conjunto conta um com motor elétrico da WEG de 15cv, de acoplado a uma bomba KSB, modelo MEGANORM 125-100-200 GG, com vazão de 132,5 m³/h e 18m.c.a.

Os equipamentos não foram testados desde a sua instalação e não sofreram nenhuma manutenção preventiva e/ou corretiva nesse período.

Foto 02: Cj motobombas primárias

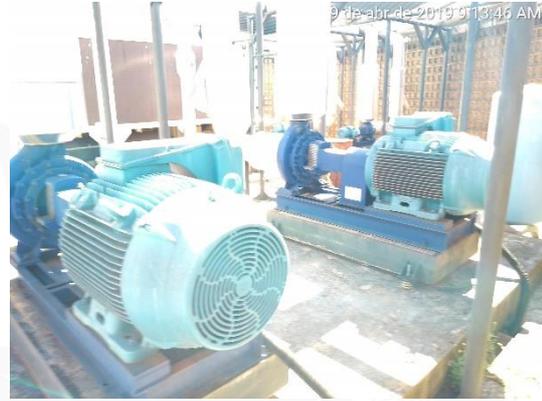
- ✓ **Conjunto Motobomba Secundária:** conta com 2 conjuntos, sendo 1 operante e 1 reserva destinados ao recalque da rede hidráulica. Cada conjunto conta um com motor elétrico da WEG de 125cv, de acoplado a uma bomba KSB, modelo MEGANORM 200-150-400 GG, com vazão de 444 m³/h e 48m.c.a.
Os equipamentos não foram testados desde a sua instalação e não sofreram nenhuma manutenção preventiva e/ou corretiva nesse período.

Foto 03: Cj motobombas secundárias

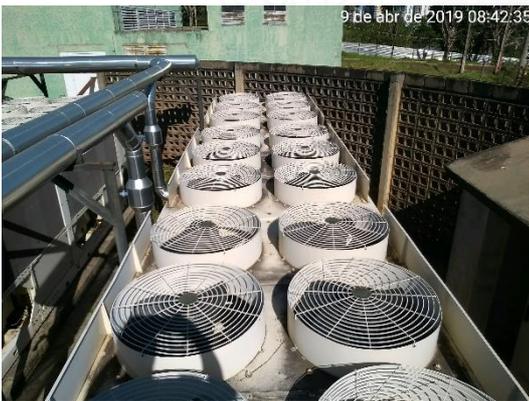
- ✓ **Chillers:** conta com três equipamentos da HITACHI, modelo: RCU240SAZ-HE4A7Z, com compressores tipo parafuso de condensação a ar, com capacidade efetiva de 237 TR's cada conjunto, totalizando 711 TR. Em cada equipamento há característica especiais, como inversores de frequência e eletrônica embarcada, permitindo maior eficiência diante de equipamentos convencionais.

Os equipamentos não foram testados desde a sua instalação e não sofreram nenhuma manutenção preventiva e/ou corretiva nesse período.

Foto 04: Chiller – Vista Geral Ventiladores

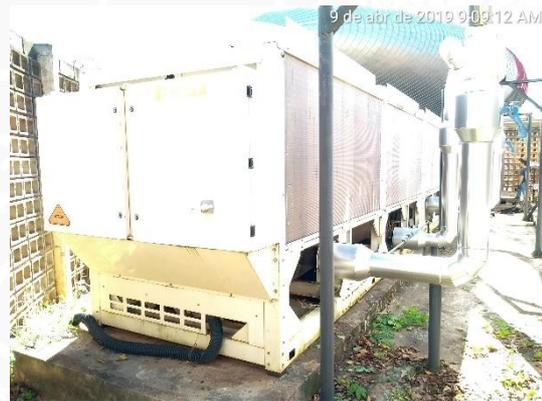
Foto 05: Chiller – Vista Geral

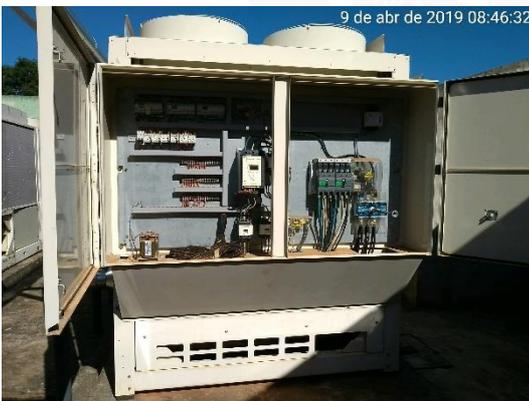
Foto 06: Chiller – Quadro elétrico

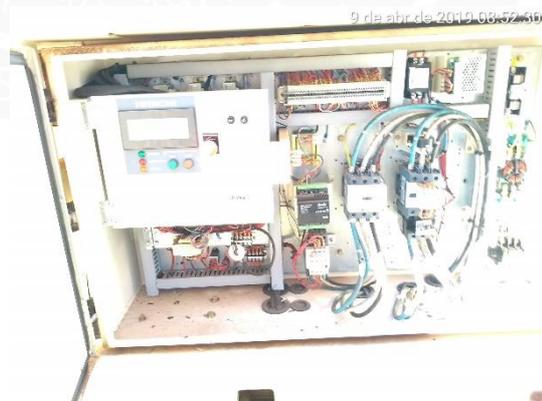
Foto 07: Chiller – Quadro elétrico de um compressor

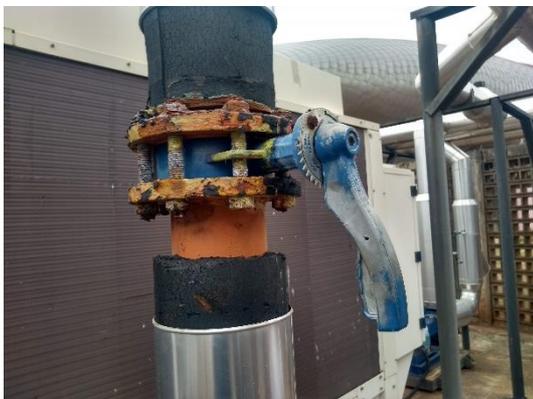
- ✓ **Rede hidráulica – tubos, conexões e acessório:** A deterioração dos isolamentos descrito acima, expuseram os tubos em determinados trechos a intemperes, causando oxidação pontuais.

Foto 08: Pontos de oxidação na tubulação

- ✓ Limpeza química da tubulação com troca de água envolvendo tratamento químico contra corrosão com análise físico química da qualidade da água em laboratório;

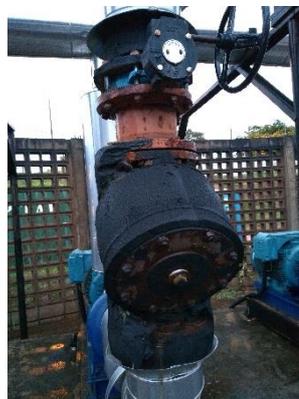
- ✓ **Isolamento Térmico e Mecânico:** toda rede de tubulação de água gelada possui o revestimento térmico em borracha elastomérica e isolamento mecânico em alumínio. Trechos desses isolamentos estão deteriorados em função do período que estão expostos a intemperes, além disso, não foi realizada nenhuma manutenção destes.

Foto 09: Isolamentos deteriorados

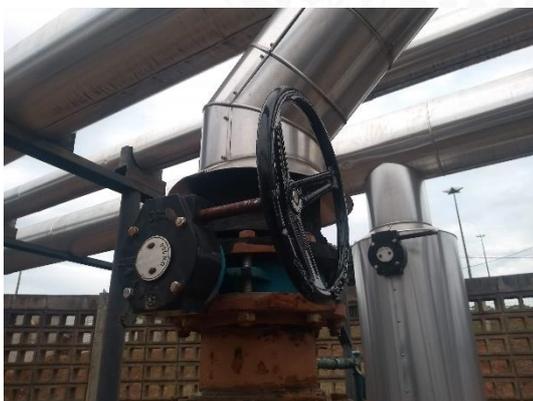
- ✓ **Válvulas de Bloqueio:** conta com conjuntos de válvulas de bloqueio, tipo wafer, com acionamento manual através de alavanca ou redutor, diâmetros de 150 e 200, fabricados pela GENEBRE.
As válvulas estão instaladas entre os conjuntos motobombas e chillers e possuem a função de isolar trechos para manutenções e/ou alternância entre conjuntos motobombas. Porém, como o acionamento das válvulas são manuais, não é possível a automação dessas operações.
As válvulas instaladas não sofreram testes e nenhuma manutenção preventiva e/ou corretiva no período em que o sistema está sem funcionamento, não sendo possível determinar a integridade das válvulas e se estão operando corretamente, em relação a vedação, acionamento e estanqueidade junto a tubulação.

Foto 10: Válvulas de Bloqueio com redutor

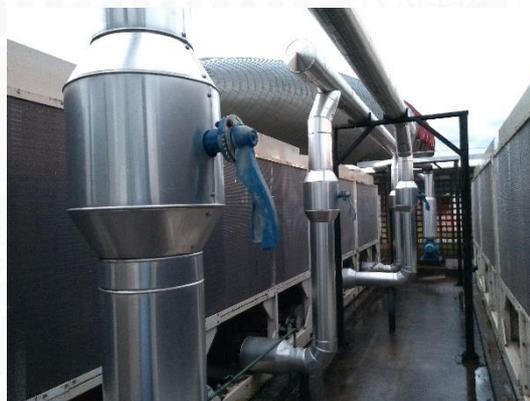
Foto 11: Válvulas de bloqueio com alavanca

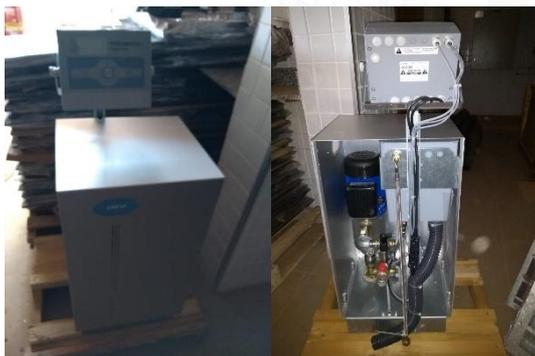
- ✓ **Pressurizador e Tanque de Expansão:** visando a segurança do sistema contra expansão do fluido da rede hidráulica e a reposição de água automática no sistema, foi previsto em projeto a instalação de um pressurizador e um tanque de expansão. Esses equipamentos não foram instalados no sistema, sendo que o pressurizador é novo e encontrasse armazenado na obra, estando apto a ser utilizado, porém o tanque

Foto 12: Pressurizador

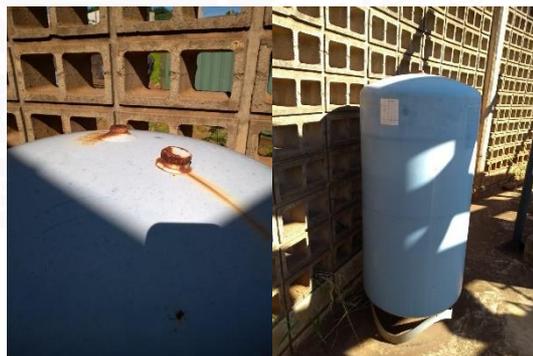
de expansão ficou exposto ao tempo, apresenta pontos de oxidação e não possui identificação.

Foto 13: Tanque de Expansão

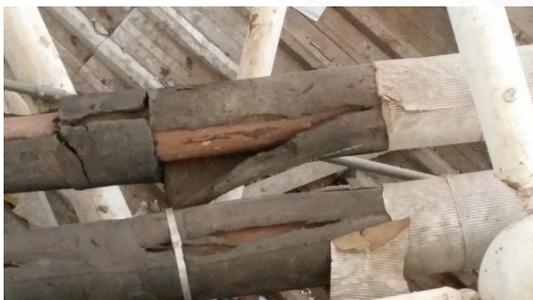
- ✓ **Lojas 1 e 2:** possui espera da tubulação da rede hidráulica para futuras instalações de equipamentos. O revestimento térmico em borracha elastomérica e isolamento mecânico em alumínio estão danificados em grande parte do trecho.

Foto 14: Isolamentos deteriorados
Tubulação de espera lojas 1 e 2

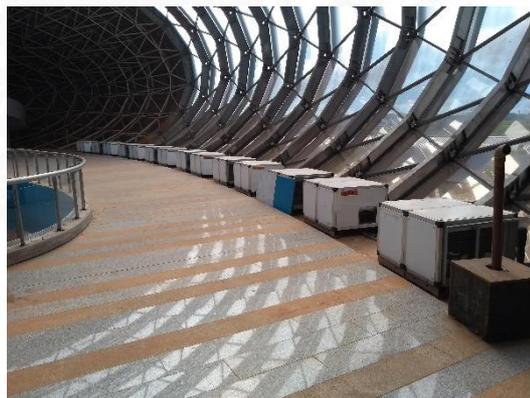
- ✓ **Bancada Multimídia:** conta com 14 fancoils de 5TR cada, localizados no nível do piso que ficarão sob uma bancada multimídia. Verificado pontos de oxidação e trechos danificados dos eletrodutos da alimentação elétrica dos equipamentos;
Não foram fabricados os dutos de insuflamento dos equipamentos;
Os equipamentos não possuem ligação elétrica entre o motor e o quadro de força, por isso não foram testados desde a sua instalação e não sofreram nenhuma manutenção preventiva e/ou corretiva nesse período.
Os painéis montados estão em estoque na obra e não foram instalados no quadro elétrico.

Foto 15: Vista geral bancada multimídia

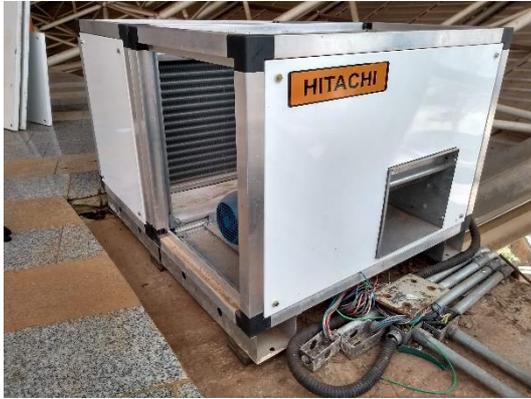
Foto 16: Detalhe eletrodutos equipamentos da bancada multimídia

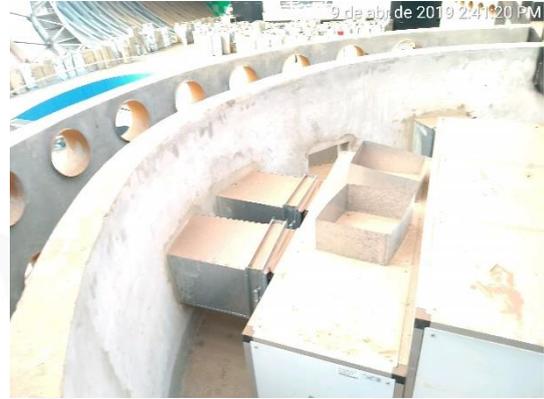
- ✓ **Teto Bilheteria:** conta com 2 fancoils de 30TR cada, localizados no nível da laje que através de dutos, caixa plenum e jet-nozle irão insuflar o ar para o hall de entrada.
Juntas flexíveis danificadas; dutos com acúmulo de sujeira interna; isolamento térmico com trechos danificados; sem isolamento de proteção mecânica; caixa plenum sem fechamento e com acúmulo de sujeira; difusores de ar (jet-nozle) não instalados.
Os equipamentos não possuem ligação elétrica entre o motor e o quadro de força, por isso não foram testados desde a sua instalação e não sofreram nenhuma manutenção preventiva e/ou corretiva nesse período.
Os painéis montados estão em estoque na obra e não foram instalados no quadro elétrico.

Foto 17: Teto bilheteria – vista geral

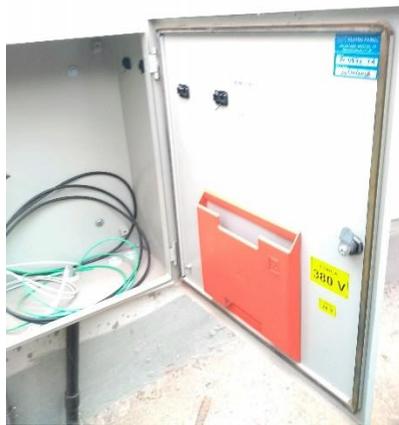
Os painéis montados estão em estoque na obra e não foram instalados no quadro elétrico.

Foto 18: Quando elétrico sem os componentes

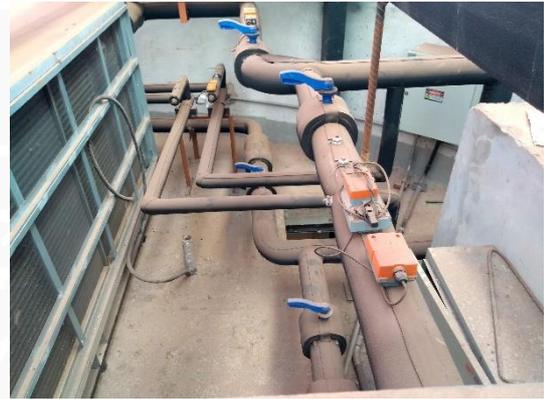
Foto 19: Tubulação sem isolamento de proteção mecânica

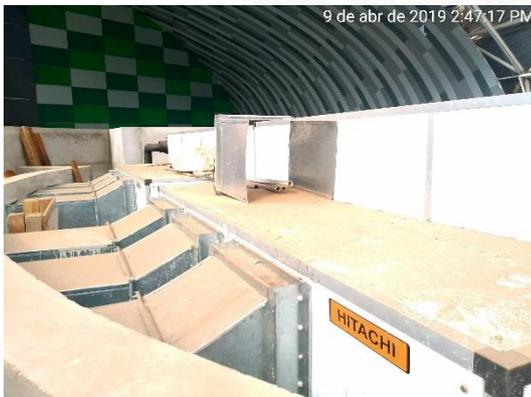
- ✓ **Teto Banheiros:** conta com 2 fancoils de 50TR cada, localizados no nível da laje que através de dutos, caixa plenum e jet-nozle irão insuflar o ar para o hall de entrada.
Juntas flexíveis danificadas; dutos com acúmulo de sujeira interna; isolamento térmico com trechos danificados; sem isolamento de proteção mecânica; caixa plenum sem fechamento e com acúmulo de sujeira; difusores de ar (jet-nozle) não instalados.
Os equipamentos não possuem ligação elétrica entre o motor e o quadro de força, por isso não foram testados desde a sua instalação e não sofreram nenhuma manutenção preventiva e/ou corretiva nesse período.

Foto 20: Teto banheiros – Vista Geral

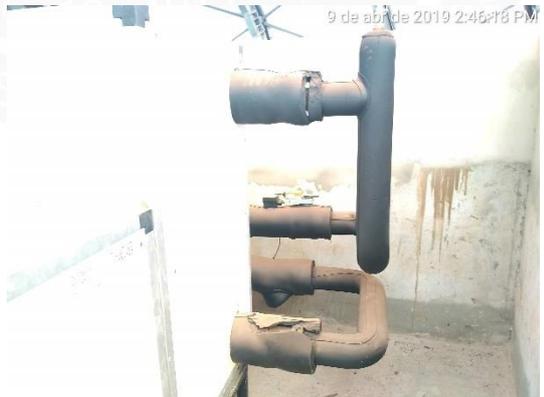
Foto 21: Teto banheiros – Isolamento danificado

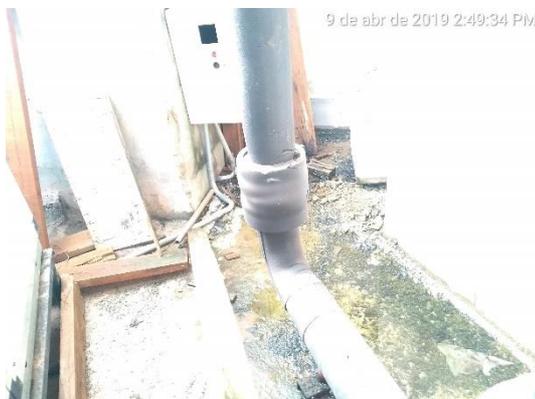
Foto 22: Teto banheiros – Isolamento danificado e sujeira

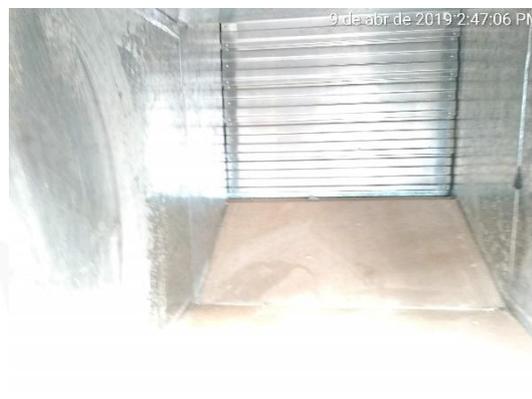
Foto 23: Teto banheiros – Sujeita interna nos dutos

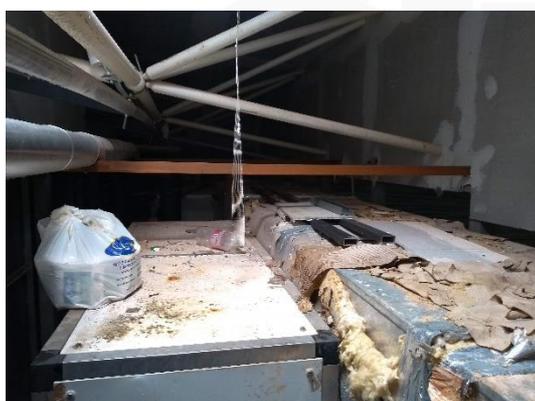
Juntas flexíveis danificadas; dutos com acúmulo de sujeira interna; isolamento térmico; os dutos de insuflamento não foram concluídos; as grelhas de insuflamento e retorno não foram instaladas.

Foto 24: Auditório – isolamento danificado e sujeira

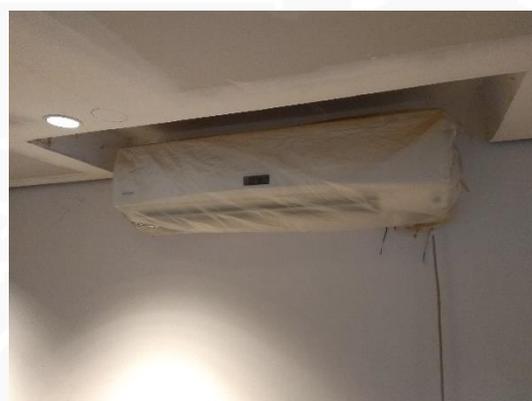
Os equipamentos não foram interligados com a rede hidrônica, apenas foram deixadas as espera na laje.

Foto 25: Sala Guarda-volumes – manutenção fancolete hi-wall

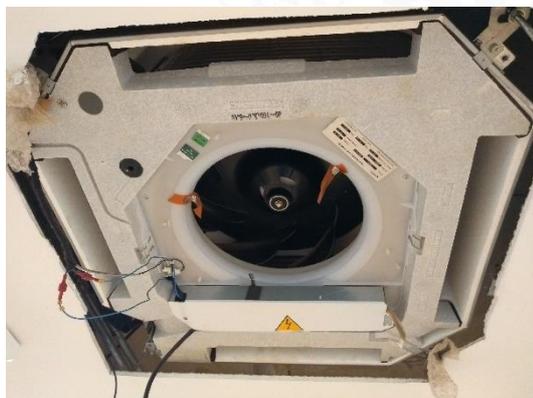
Foto 26: Cassete hidrônica, sem tampa e sem ligação elétrica com a rede.

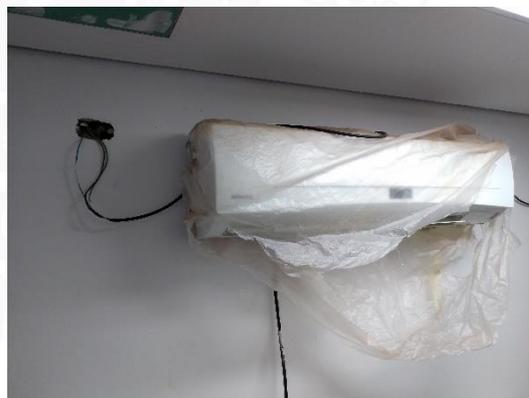
Foto 27: Hi-wall sem a ligação elétrica plug/tomada e falta ajuste do equipamento.

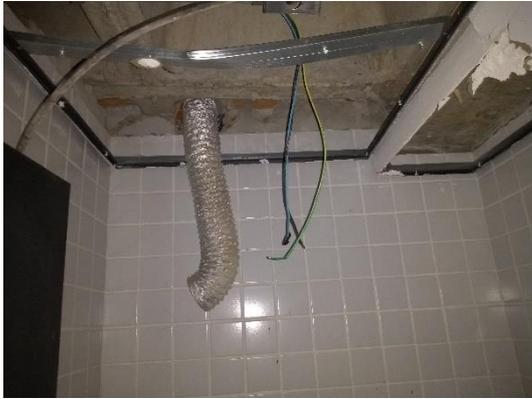
Os banheiros que serão equipados com os exaustores axial já possuem instalados os dutos flexíveis, porém estão danificados devido ao tempo.

Foto 28: Banheiros que terão "ventoki" com os dutos danificados

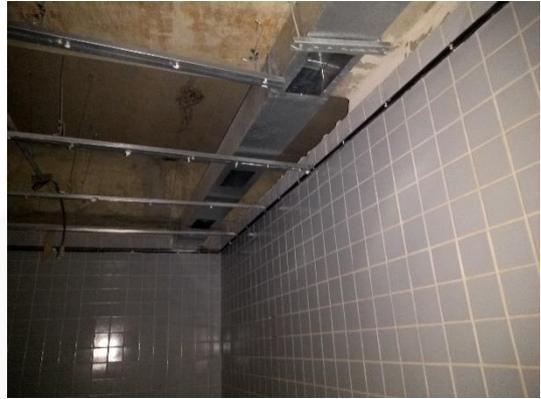
- ✓ **Banheiros e Vestiários:** deverão ser instalados exaustores de ventilação mecânica. Alguns banheiros serão equipamentos com exaustores axial, tipo ventokit e outros serão equipamentos com exaustores tipo centrifugo cirocco que farão a exaustão através de dutos e grelhas. A rede de dutos já está instalada, restando as grelhas e os equipamentos.

Foto 29: Banheiros e vestiários com rede de dutos

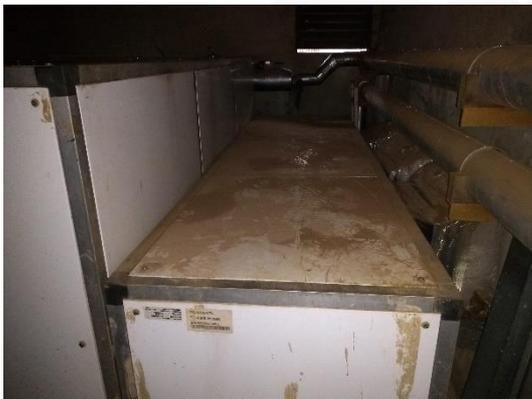
Foto 30: Fancoil sujo

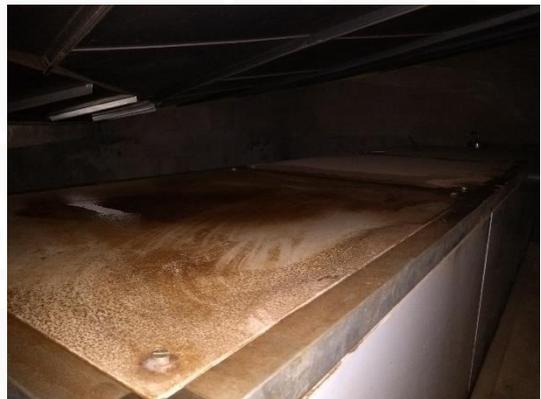
Foto 31: Fancoil com umidade

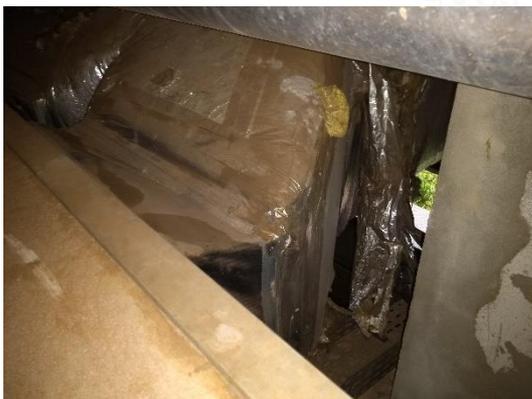
Foto 32: Junta flexível de descarga e isolamento térmico danificado

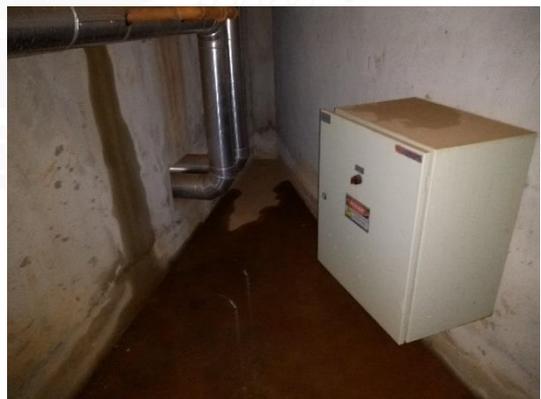
Foto 33: Sala com aberturas que permite entrada de água de chuva

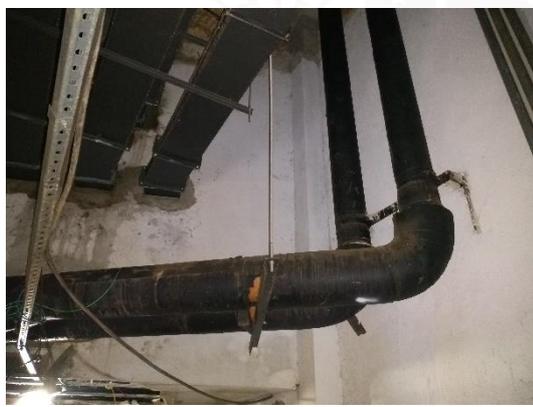
Foto 34: Isolamento danificado

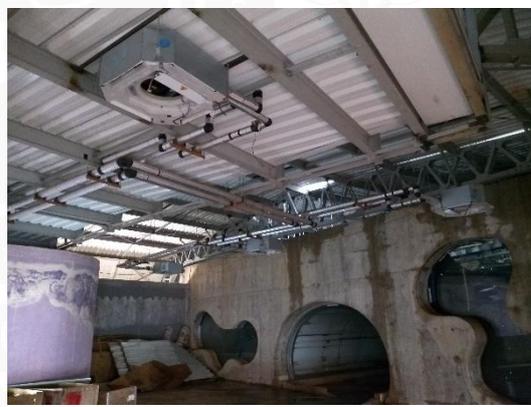
Foto 35: Adequação da altura de tubos para alinhamento com o forro – Área Restaurante

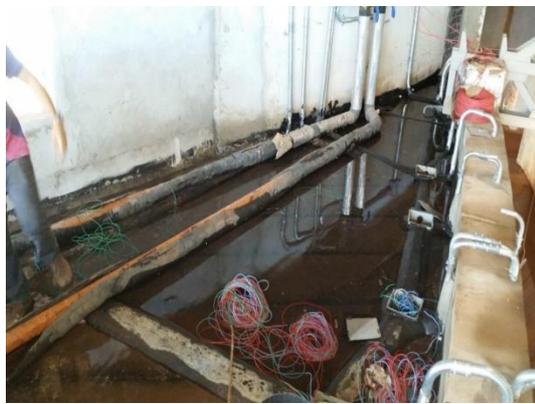
- ✓ **Teto Cozinha:** tubulação ficou exposta a intemperes, ocasionando a deterioração dos isolamentos térmicos e de proteção mecânica, causando pontos de oxidação.

Foto 36: Teto restaurante – isolamento danificado e tubulação oxidada

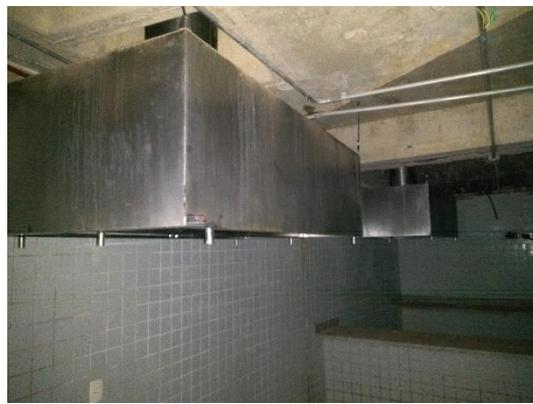
Foto 37: Cozinha restaurante - coifas danificadas

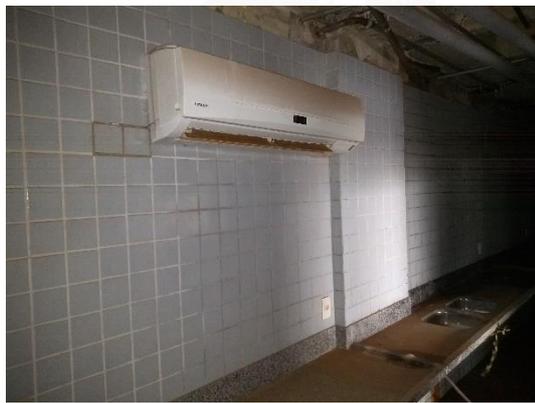
Foto 38: Cozinha restaurante - hiwall

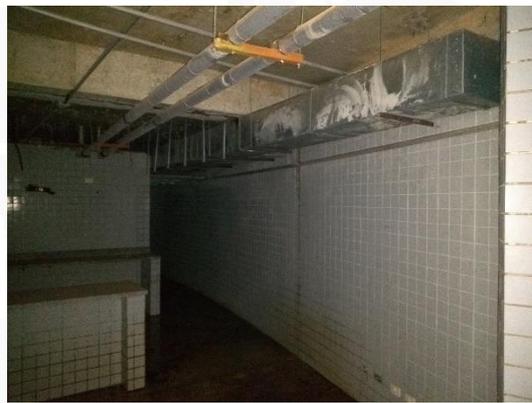
Foto 39: Cozinha restaurante – dutos ventilação

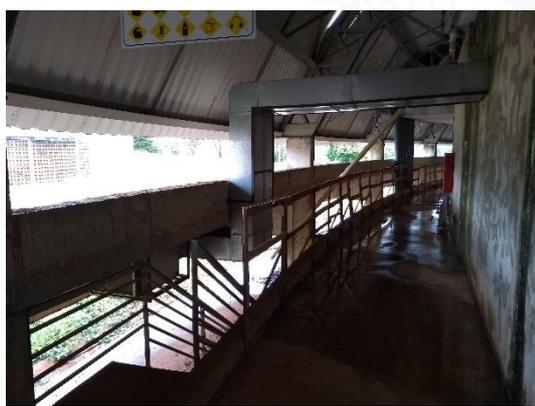
Foto 40: Cozinha restaurante – relocar equipamentos de ventilação para liberar escada

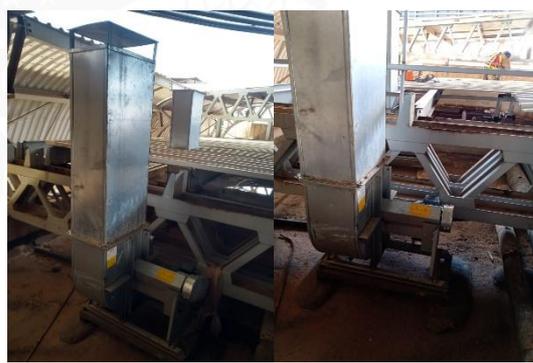
Foto 42: Cozinha restaurante – exaustores

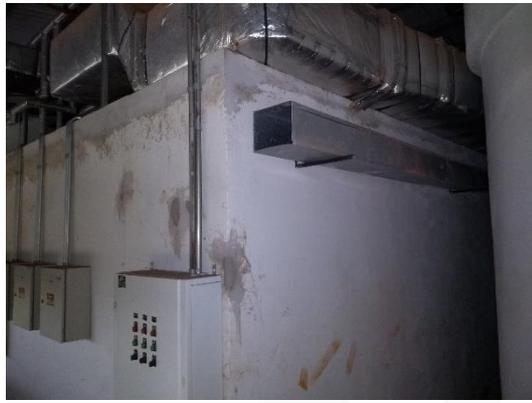
- ✓ **Sanitários 5:** localizado entre os aquários 6 e 9 será equipado com um exaustor centrífugo cirocco a ser fornecido e instalado. Os dutos já estão instalados, restando as grelhas.

Foto 43: Sanitário 5 – falta fornecimento e instalação do exaustor

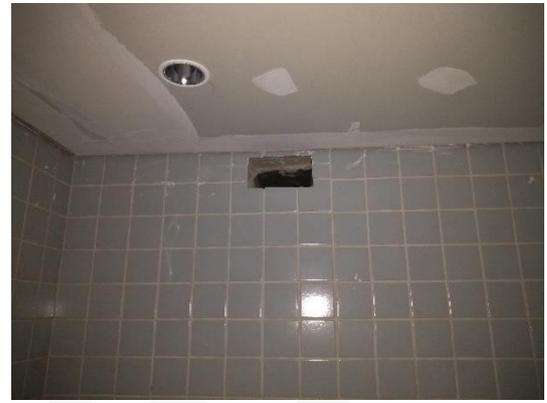
Foto 44: Sanitário 5 – falta instalação das grelhas de exaustão

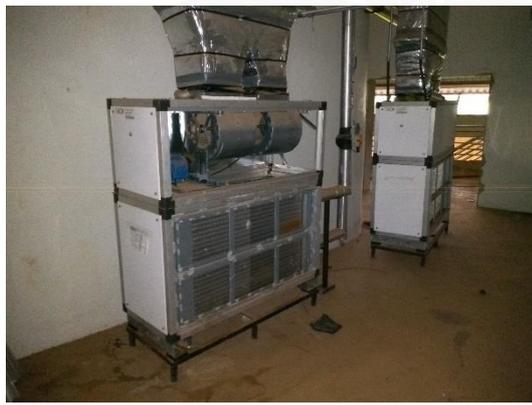
- ✓ **Casa de máquina 01 - Fancoils FC 06-AQ e FC 07-AQ:** localizado ao lado do tanque 01, abriga 2 fancoils que realizará o insuflamento do ar climatizado através de dutos e grelhas para a área de visitação do circuito dos aquários. Juntas flexíveis danificadas; dutos com acúmulo de sujeira interna; isolamento térmico com trechos danificados; trechos de tubulação sem isolamento de proteção mecânica; Falta instalar veneziana para tomada de ar externo; realizar isolamento da casa de máquina.

Foto 45: Casa de máquina 01 – Vista geral dos fancoils

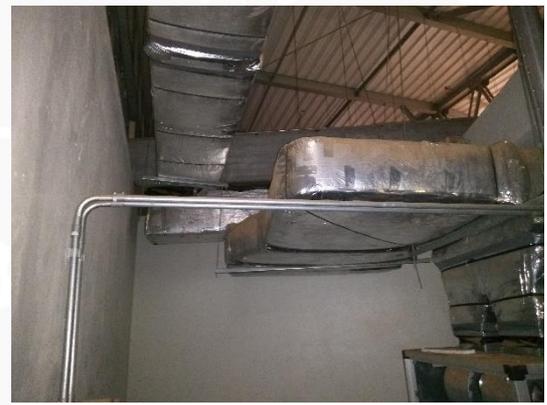
A instalação dos dutos de insuflamento não foi concluída, e devido ao espaço físico disponível, será necessário a adequação da altura do dutos e unificação das caixas plenum.

Foto 46: Casa de máquina 01 – Necessário adequação da altura dos dutos e conclusão

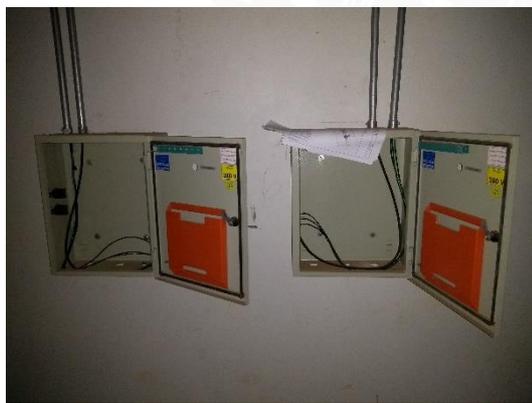
Os equipamentos não possuem ligação elétrica entre o motor e o quadro de força, por isso não foram testados desde a sua instalação e não sofreram nenhuma manutenção preventiva e/ou corretiva nesse período.

Os componentes dos quadros elétricos estão em estoque na obra e não foram montados.

Foto 47: Casa de máquina 01 – Falta montagem do quadro elétrico e ligação dos equipamentos.

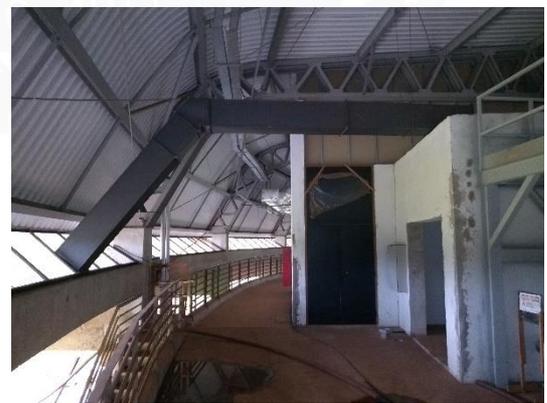
Foto 48: Casa de máquina 01 – Falta isolamento da sala e remoção do duto de ar externa.

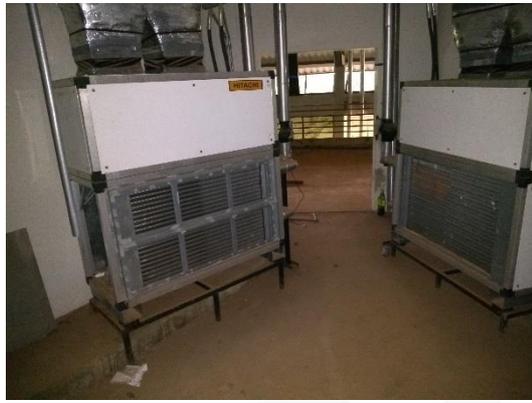
Juntas flexíveis danificadas; dutos com acúmulo de sujeira interna; isolamento térmico com trechos danificados; trechos de tubulação sem isolamento de proteção mecânica; Falta instalar veneziana para tomada de ar externo; realizar isolamento da casa de máquina.

Foto 49: Casa de máquina 02 – Vista geral dos ancoils.

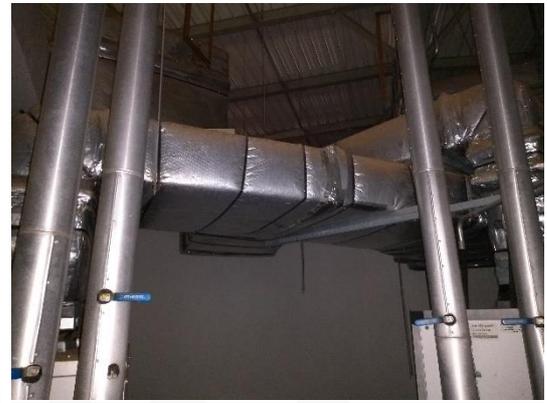
Foto 50: Casa de máquina 02 – Falta isolamento da sala

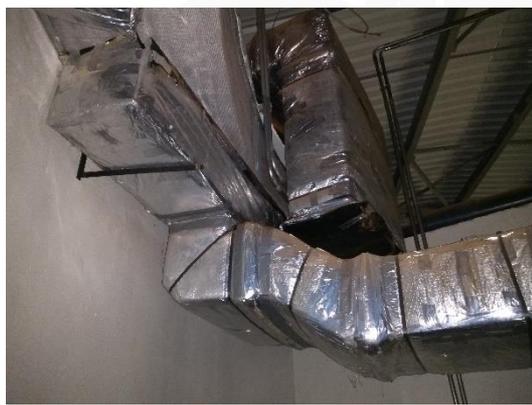
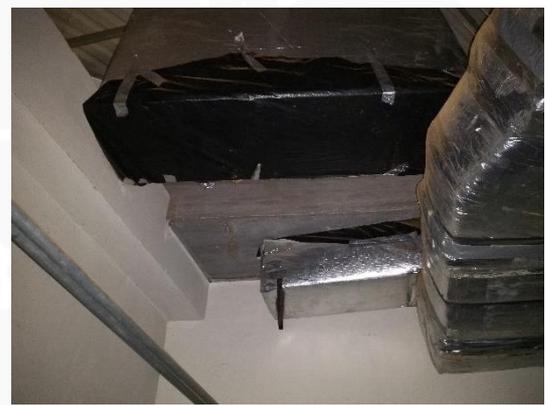
A instalação dos dutos de retorno não foi concluída, e devido ao espaço físico disponível, será necessário a adequação / unificação.

Foto 51: Casa de máquina 02 – Falta conclusão do duto de retorno

Foto 52: Casa de máquina 02 – Falta conclusão do duto de retorno

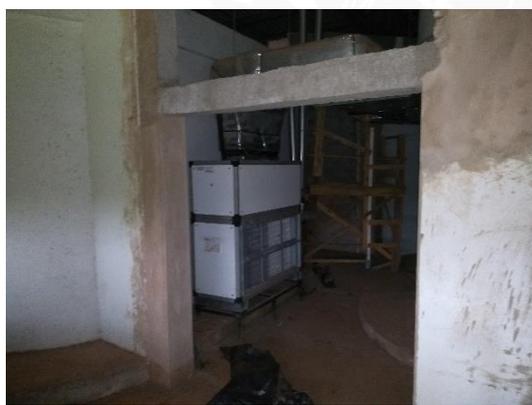
Juntas flexíveis danificadas; dutos com acúmulo de sujeira interna; isolamento térmico com trechos danificados;

Foto 53: Casa de máquina 03 – Falta isolamento da sala

Falta instalar veneziana para tomada de ar externo; realizar isolamento da casa de máquina.

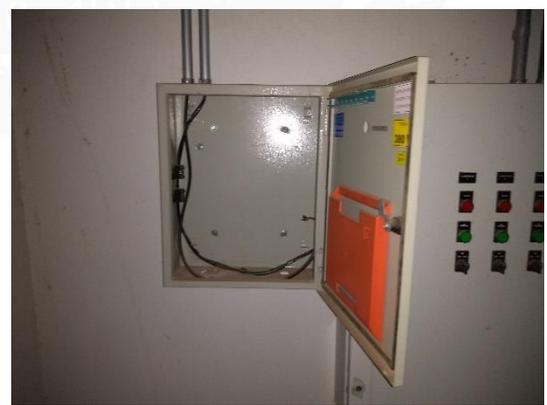
Os equipamentos não possuem ligação elétrica entre o motor e o quadro de força, por isso não foram testados desde a sua instalação e não sofreram nenhuma manutenção preventiva e/ou corretiva nesse período.

Os componentes dos quadros elétricos estão em estoque na obra e não foram montados.

Foto 54: Casa de máquina 03 – Falta montagem do quadro elétrico e ligação dos equipamentos.

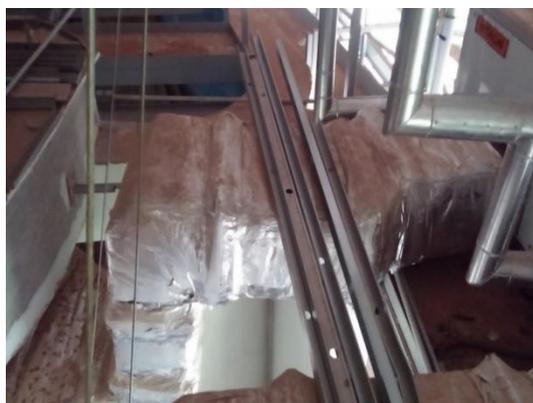
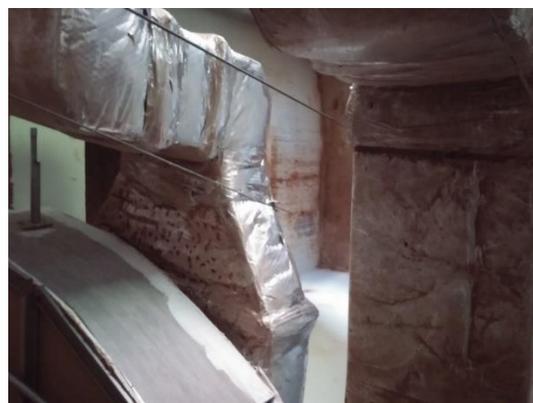
Foto 55: Plataforma 1 – tanques 5 e 6 – isolamento danificado

Foto 56: Plataforma 1 – tanques 5 e 6 – isolamento danificado

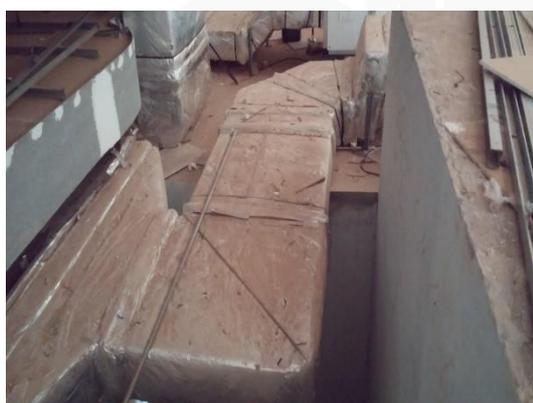
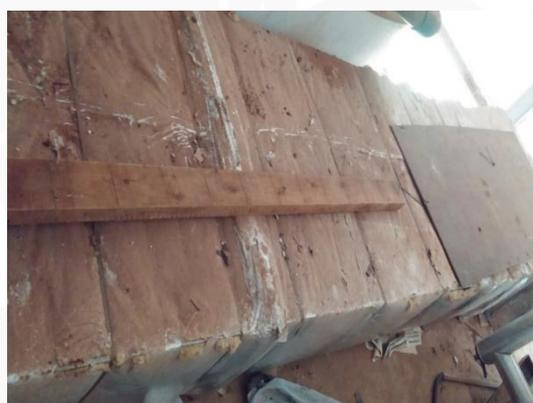
Foto 57: Laje sanitário 5 – isolamento danificado

Foto 58: Laje sanitário 5 – isolamento danificado

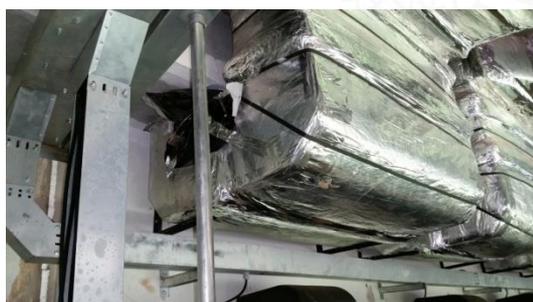
Foto 59: Plataforma 02 – ajustar as grelhas de insuflamento com o forro

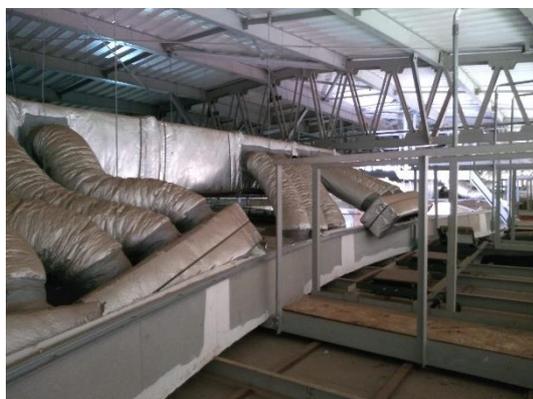
A rede de dutos de insuflamento não foi concluída e as instalações existentes estão danificadas, tais como dutos flexíveis rasgados, isolamento de dutos deteriorados e parte dos conjuntos caixa plenum/dutos flexíveis estão sobre o forro de gesso e sobre o piso do nível 94.

Foto 63: Plataforma 03 – dutos, tubos flexíveis, isolamentos danificados

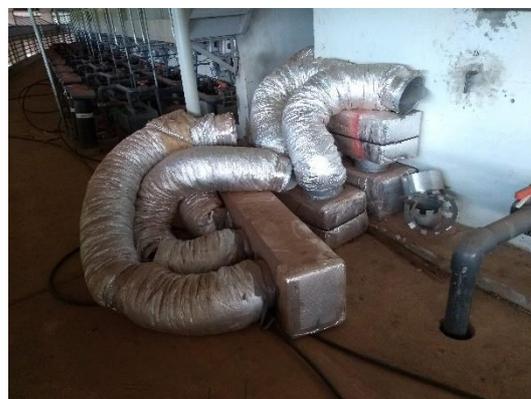
Foto 64: Plataforma 03 - tubos flexíveis e caixa plenum sobre o piso

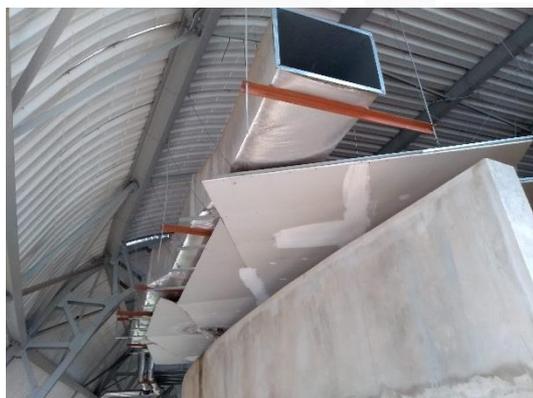
Foto 65: Plataforma 04 – falta concluir o duto de insuflamento

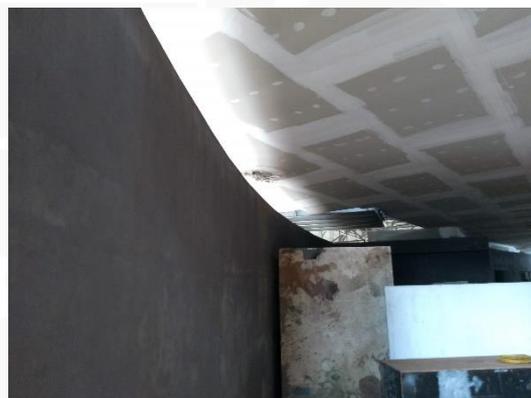
Foto 66: Plataforma 04 – falta instalar as grelhas de insuflamento ajustado com o forro

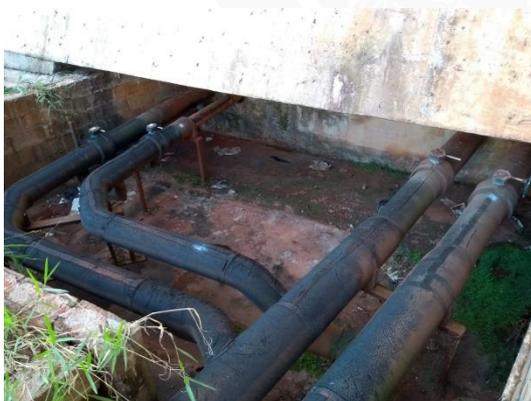
- ✓ **Canaleta entrada do prédio:** tubulação ficou exposta a intemperes, causando a deterioração do isolamento térmico e provavelmente afetado o funcionamento das válvulas de bloqueio que estão instaladas nessa área.
- ✓ **Necropsia:** contará com 01 exaustor do tipo centrífugo cirocco que deverá ser fornecido e instalado. O duto de exaustão já está instalado, restando as grelhas.
- ✓ **Circulação técnica:** o corredor de circulação contará com 2 ventiladores que deverão ser fornecidos e instalados, que terá a função juntamente com os exaustores de promover a renovação do ar nos ambientes.

Foto 67: Canaleta – tubulação entrada/retorno água gelada. Isolamento térmico danificado

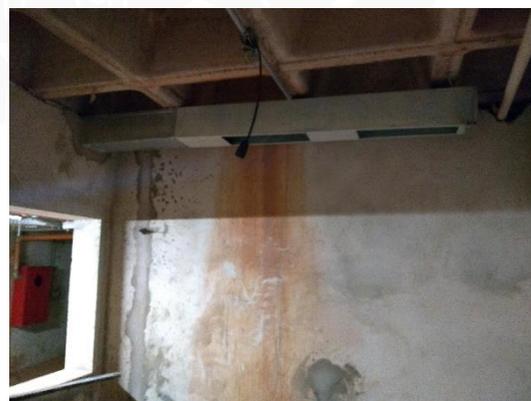
Foto 68: Sala necropsia – duto de exaustão instalado restando as grelhas e os equipamentos

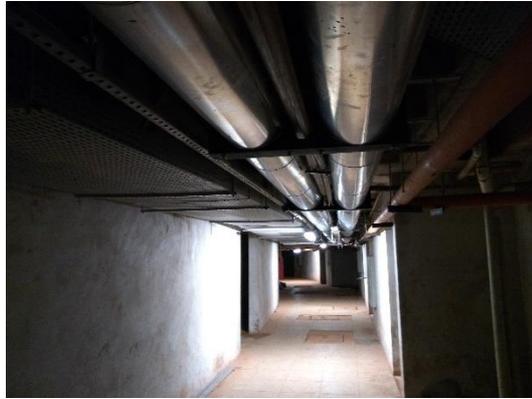
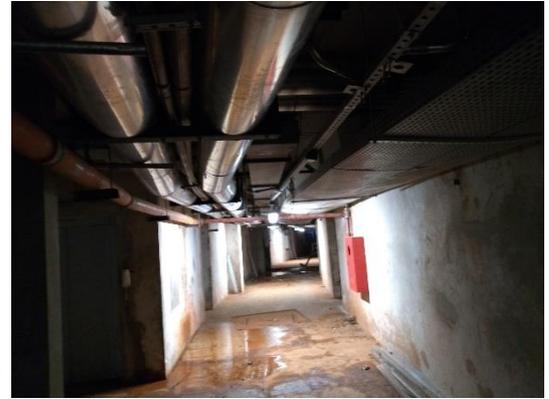
Foto 69: Corredor técnico – congestionamento de infra

Foto 70: Corredor técnico – congestionamento de infra

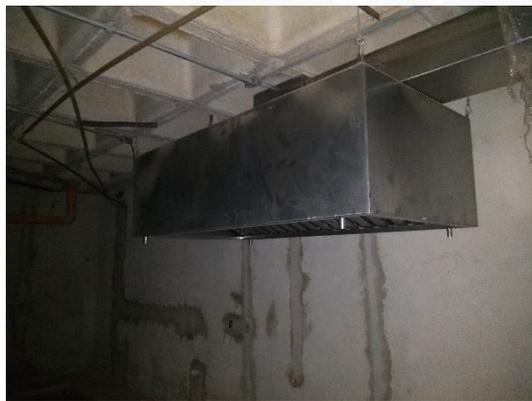
- ✓ **Cozinha de Preparo alimento animais:** possui instalado 1 coifas com rede de dutos e 1 exaustor localizado no corredor de circulação lado externo; possui também 1 ventilador que insuflará ar através de duto e grelha.
O ventilador está instalado no lado externo da cozinha, no corredor de circulação.
Falta a instalação dos difusores de ar nos dutos de insuflamento.
Os equipamentos de exaustão não possuem instalações elétricas quadro de força/comando, por isso não foram testados desde a sua instalação e não sofreram nenhuma manutenção preventiva e/ou corretiva nesse período.

Foto 71: Cozinha - coifa

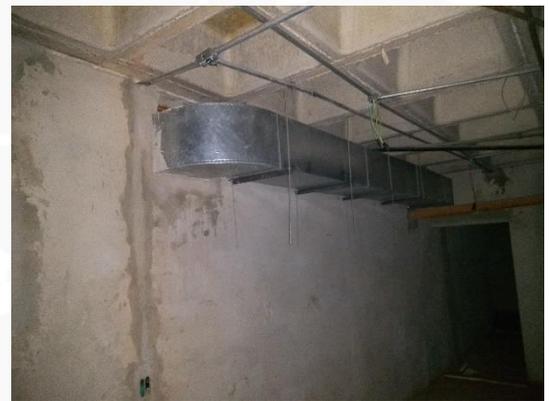
Foto 72: Duto de insuflamento sem os difusores

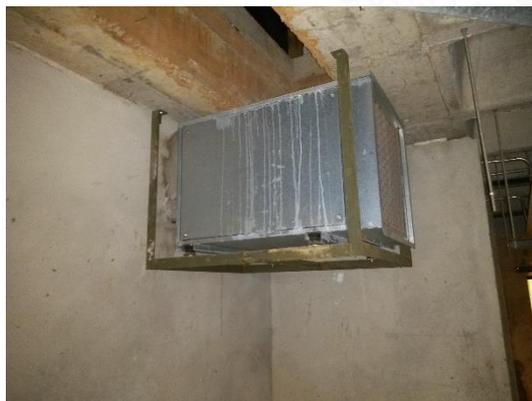
Foto 73: Cozinha – ventilador para insuflamento de ar

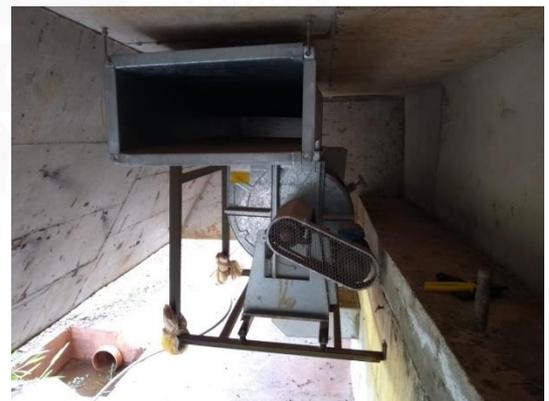
Foto 74: Cozinha - exaustor
