DOC: RELATÓRIO	Nº: RL-502/2020	REV. 00
	OBRA: Centro de Pesquisa e de Reabilitação da Ictiofauna Pantaneira - Aquário do Pantanal		FOLHA: 1 de 27
	OBJETO: Descrição das instalações dos quadros elétricos dos equipamentos de climatização e ventilação mecânica

Descrição das Instalações dos Quadros Elétricos e Painéis Montados dos Equipamentos de Climatização e Ventilação Mecânica do Centro de Pesquisa e de Reabilitação da Ictiofauna Pantaneira – Aquário do Pantanal.

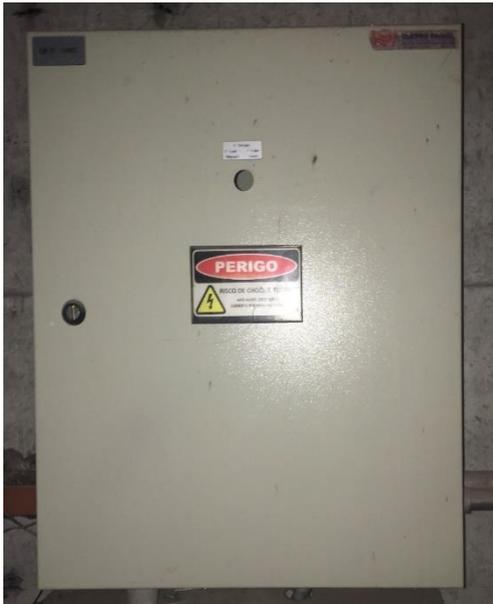
Quadro: Instalado, localizado no pavimento 101, ao lado do aquário 20, Tag: QE FC 05MT.

Foto 13: Quadro – vista externa

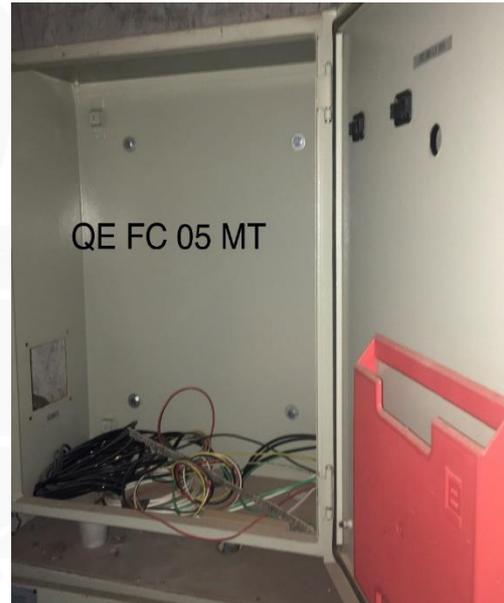
Foto 14: Quadro – vista interna

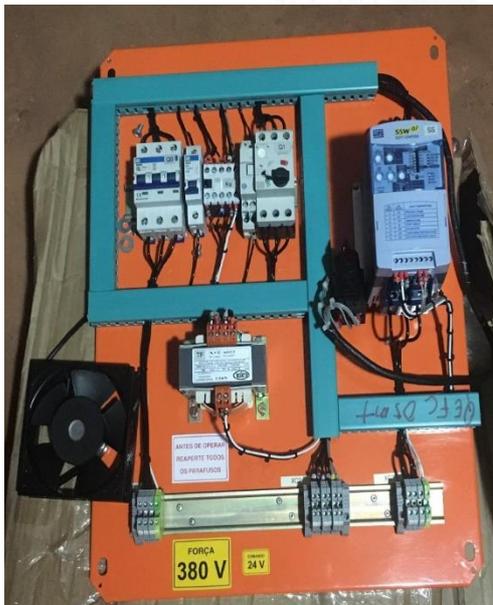
Painel Montado: A ser instalado, armazenado na obra.

Foto 15: Painel Montado

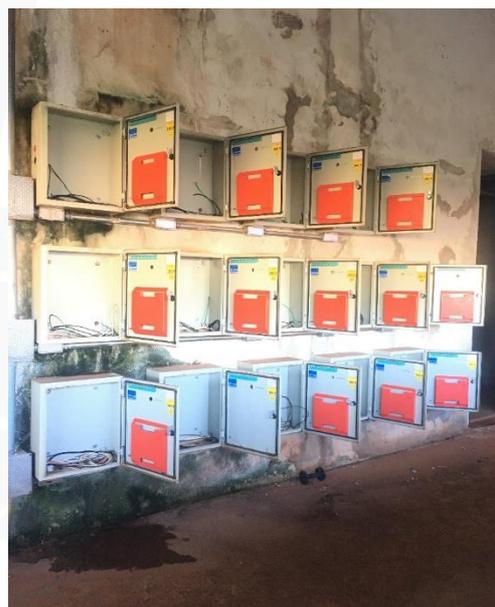
Foto 22: Quadros – vista interna

- ✓ Deve-se também verificar se os ventiladores dos painéis estão funcionando corretamente.
- ✓ Substituição dos blocos de contato auxiliares frontal p/ CWM 1NA (das contadoras dos painéis) QE FC 07-AQ, QE FC 10-AQ, QE FC 01-T, QE FC 06-T e QE FC 16-T. Estão quebrados.

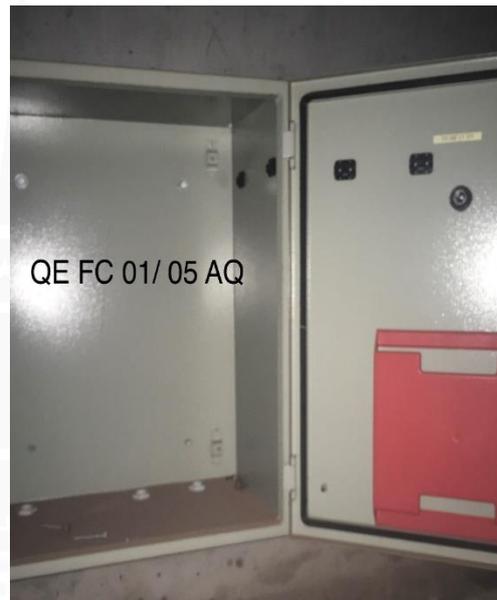
Foto 42: Quadro – vista interna

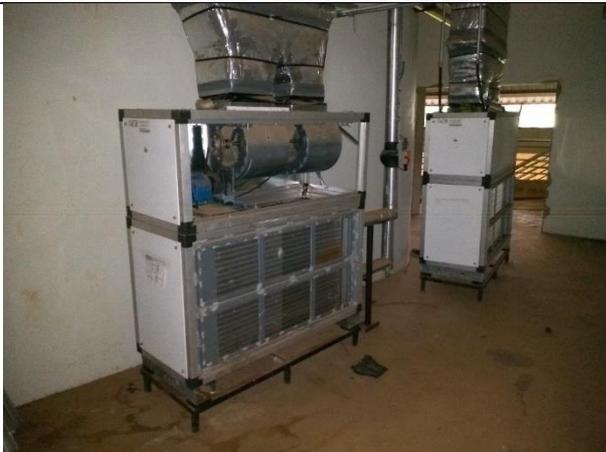
Foto 83 Fancoils FC-06AQ e 07AQ

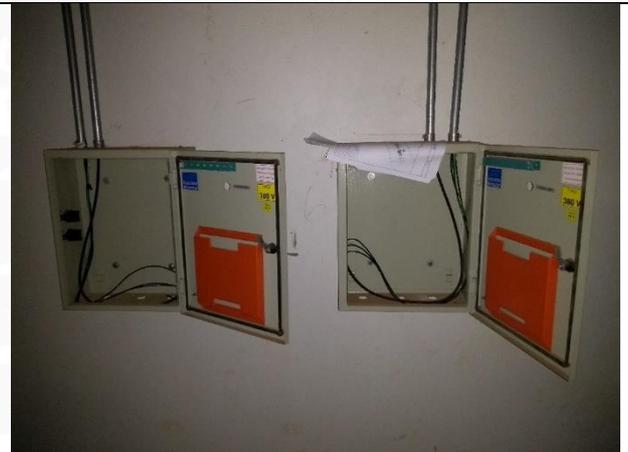
Foto 84 Quadros QE-FC-06AQ e 07AQ
