<small>AGÊNCIA ESTADUAL DE GESTÃO DE EMPREENDIMENTOS DE MATO GROSSO DO SUL</small>	DOC: RELATÓRIO	Nº: RL-502/2020	REV. 00
	OBRA: Centro de Pesquisa e de Reabilitação da Ictiofauna Pantaneira - Aquário do Pantanal		FOLHA: 1 de 24
	OBJETO: ; Descrição das Instalações existente de Luminárias.

Descrição das Instalações de luminárias existentes do Centro de Pesquisa e de Reabilitação da Ictiofauna Pantaneira – Aquário do Pantanal.

O presente Relatório tem o objetivo de registrar o levantamento técnico da obra com base na situação atual apresentando as condições das luminárias instaladas no prédio. O sistema está instalado a cerca de 5 anos.

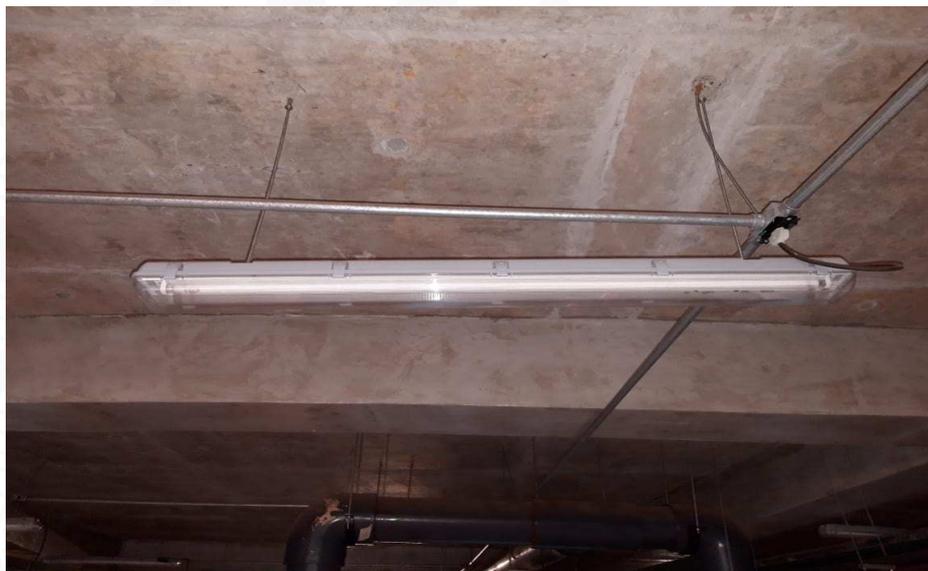
Foto 1: Instalação existente (Área técnica)

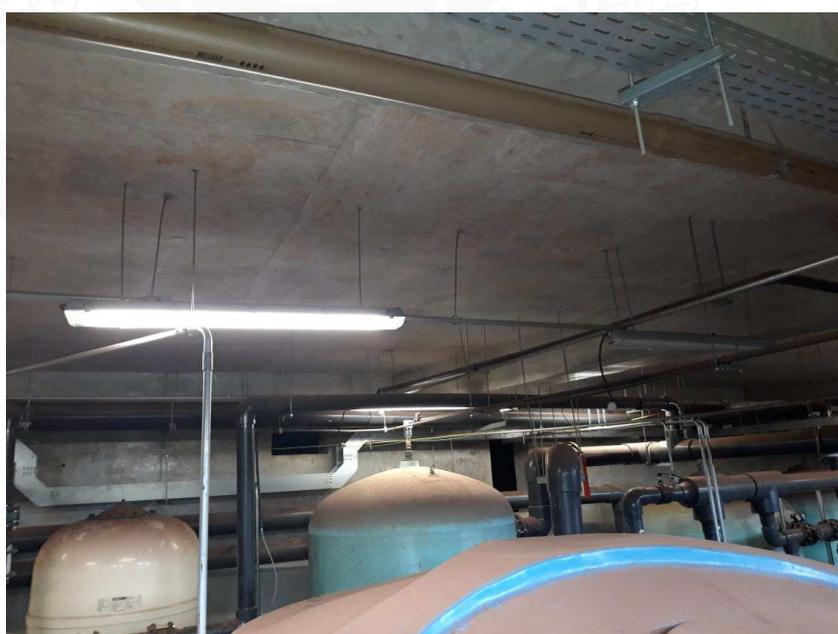
Foto 2: Instalação existente(Área Técnica)

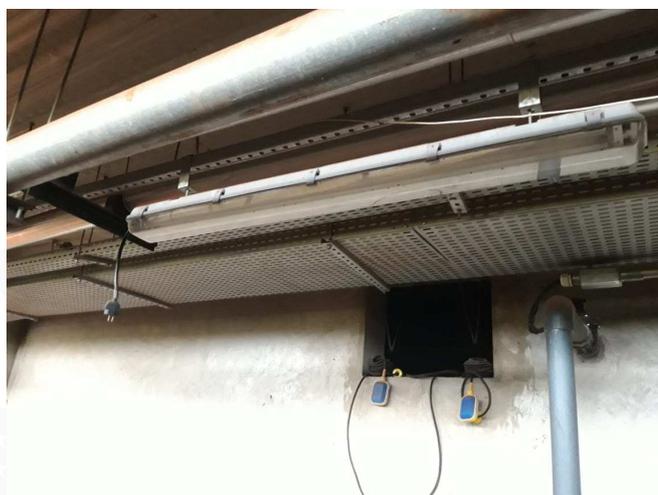
Foto 3: Instalação existente (corredor técnico)

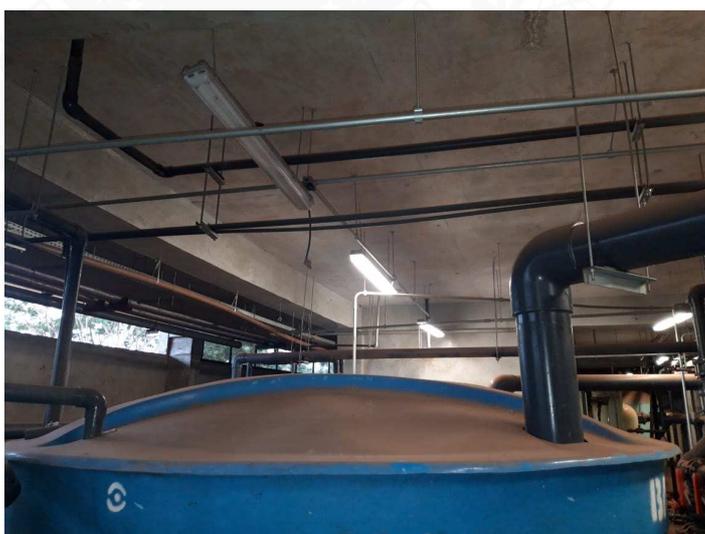
Foto 4: Instalação existente (Área técnica)

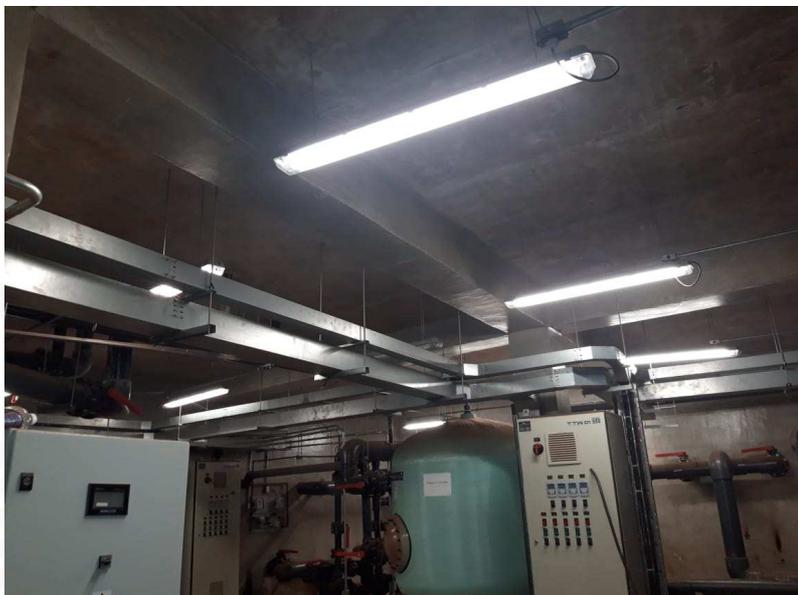
Foto 5: Instalação existente(Área Técnica)

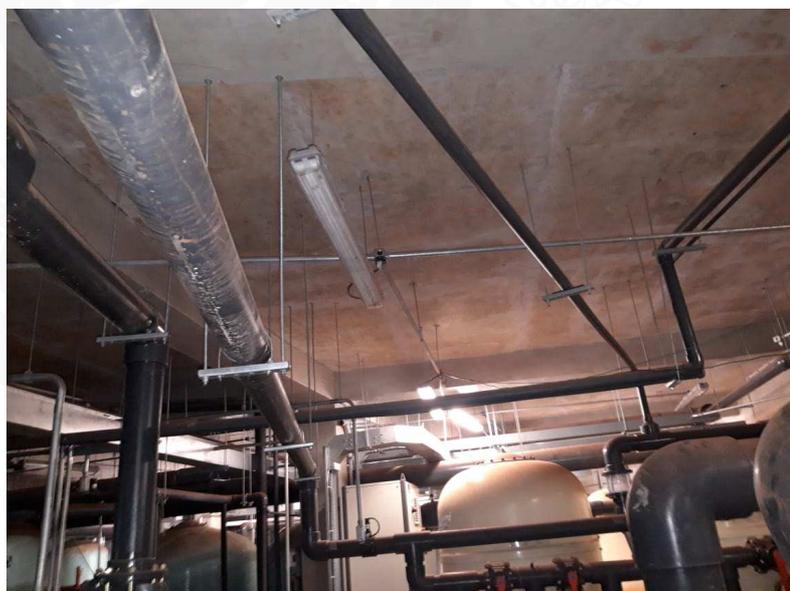
Foto 6: Instalação existente(Área Técnica)

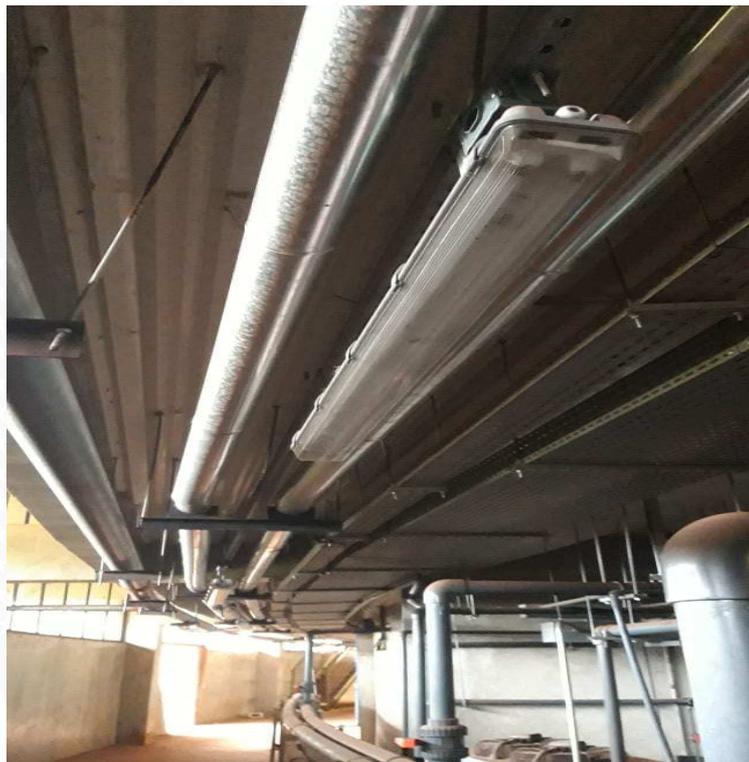
Foto 7: Instalação existente (Corredor Técnico)

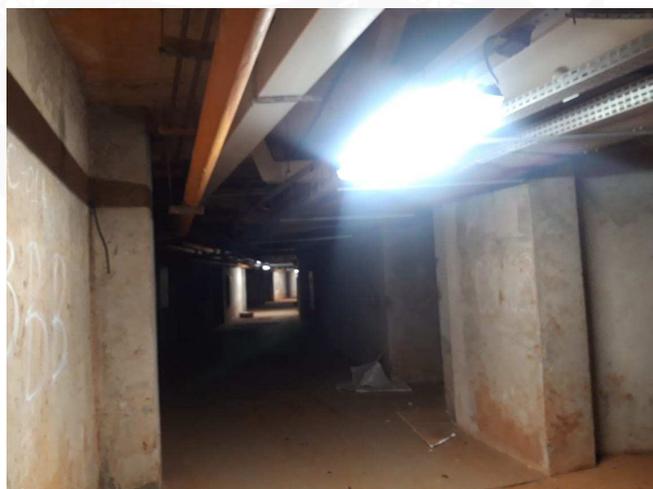
Foto 8: Instalação existente (Hall Técnico)

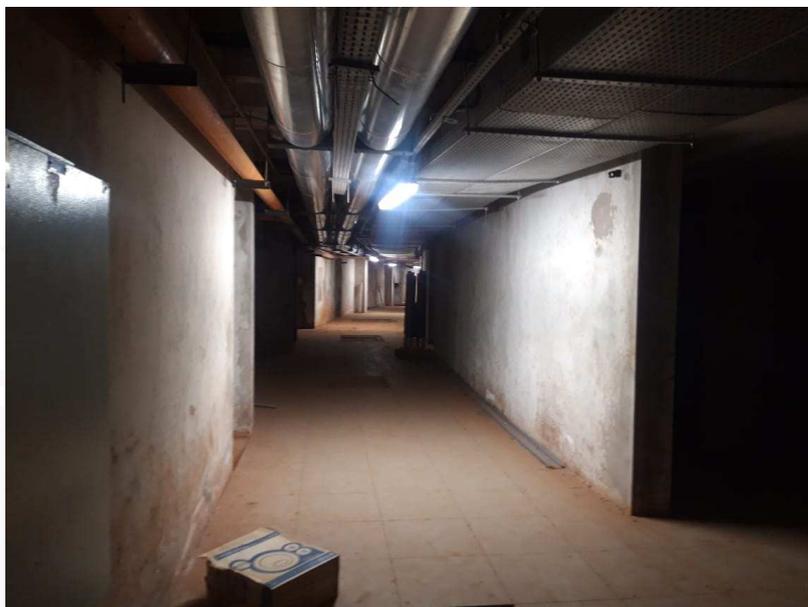
Foto 9: Instalação existente (Hall Técnico)

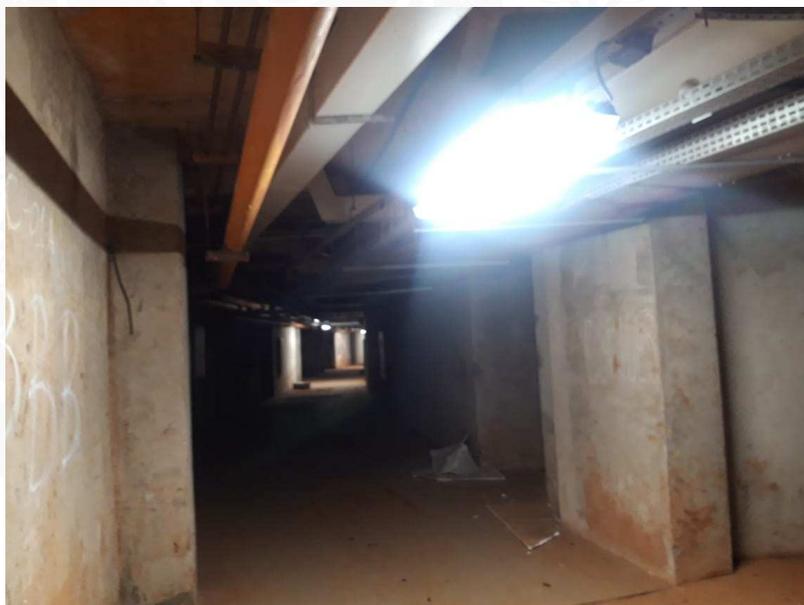
Foto 10: Instalação existente (Hall Técnico)

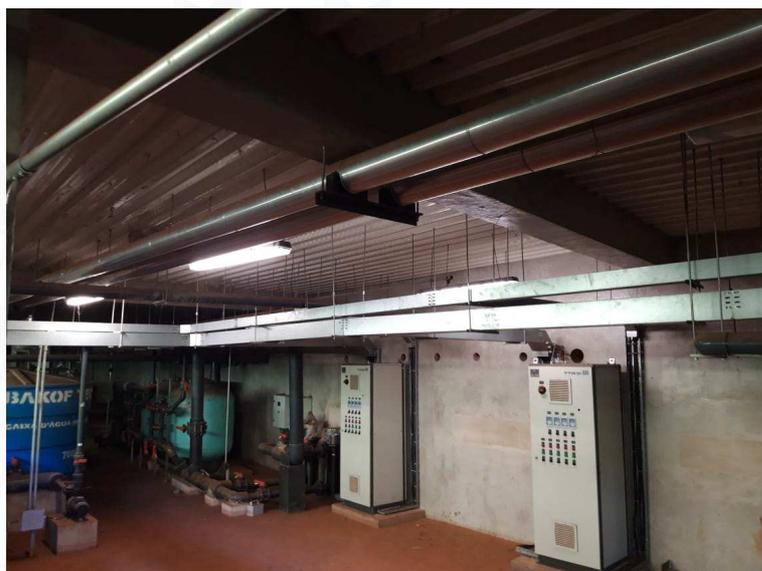
Foto 11: Instalação existente (Hall Técnico)

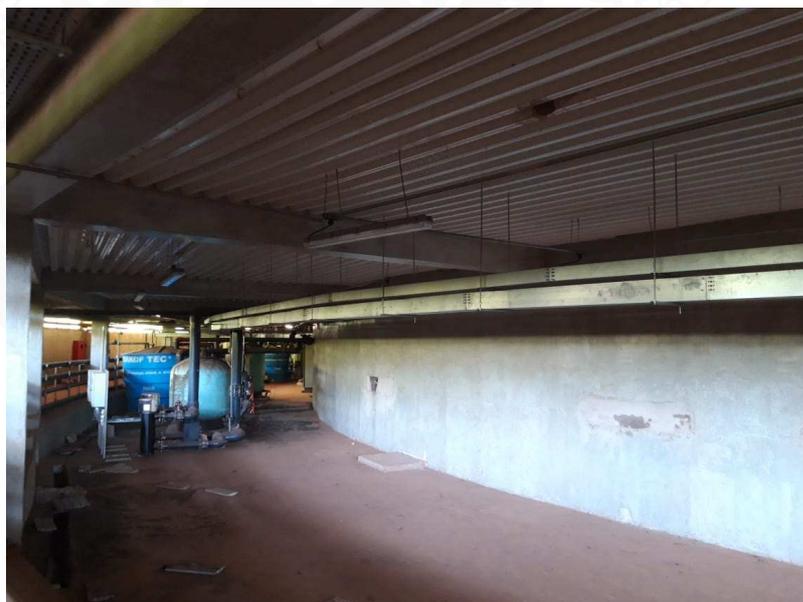
Foto 12: Instalação existente (Hall Técnico)

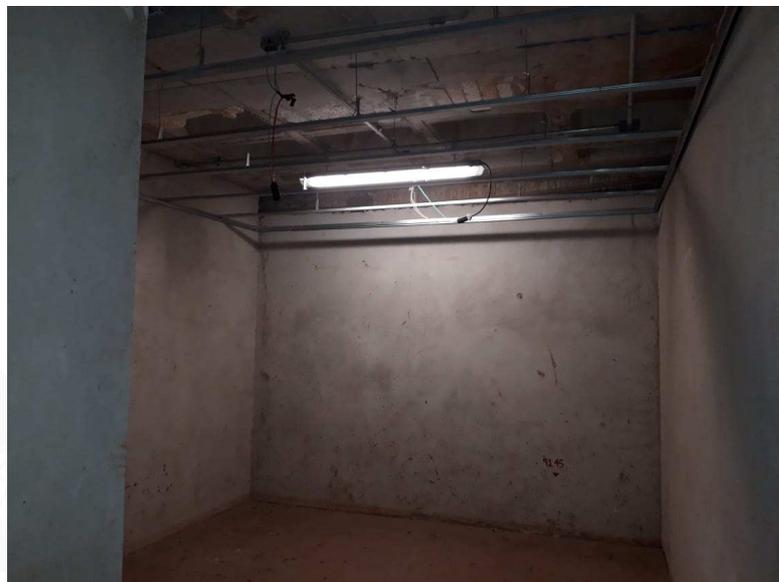
Foto 13: Instalação Existente (Sala elevador)

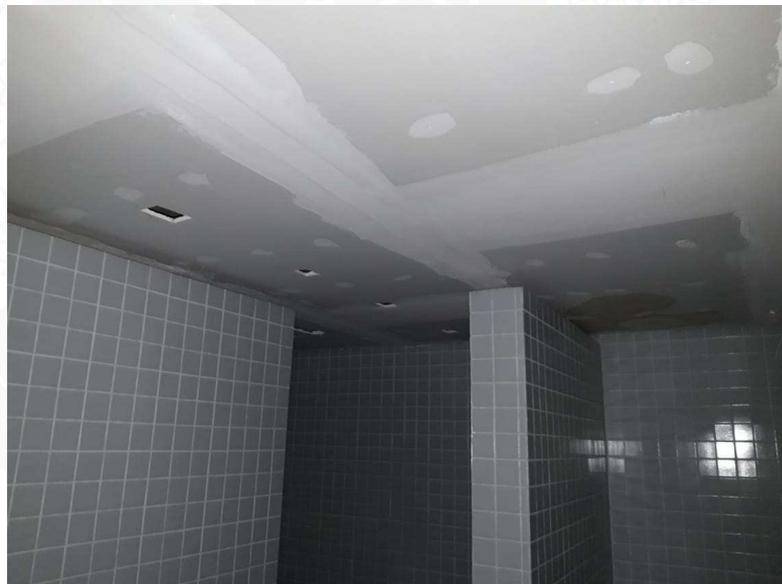
Foto 14: Instalação Existente (Vestíário Masc. Funcionário).

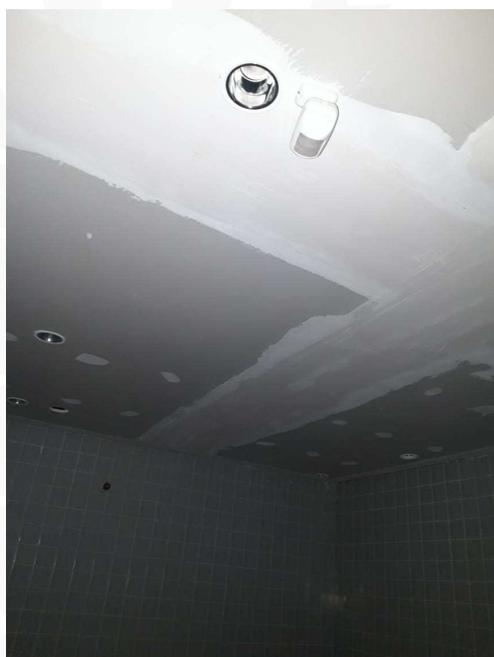
Foto 16: Instalação Existente (Sanitário 2).

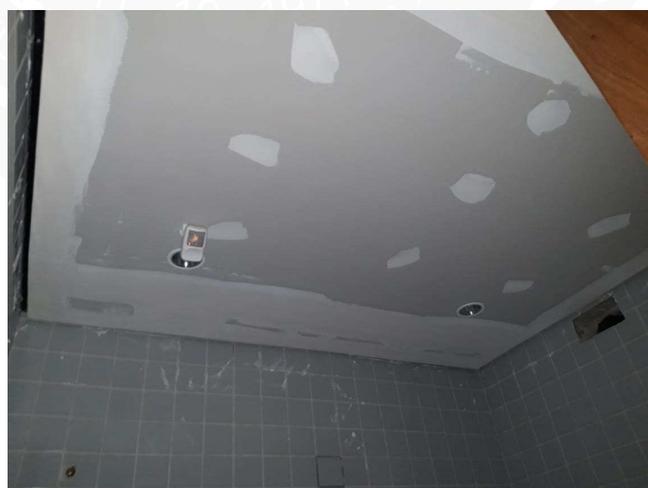
Foto 16: Instalação Existente (Sanitário 6).

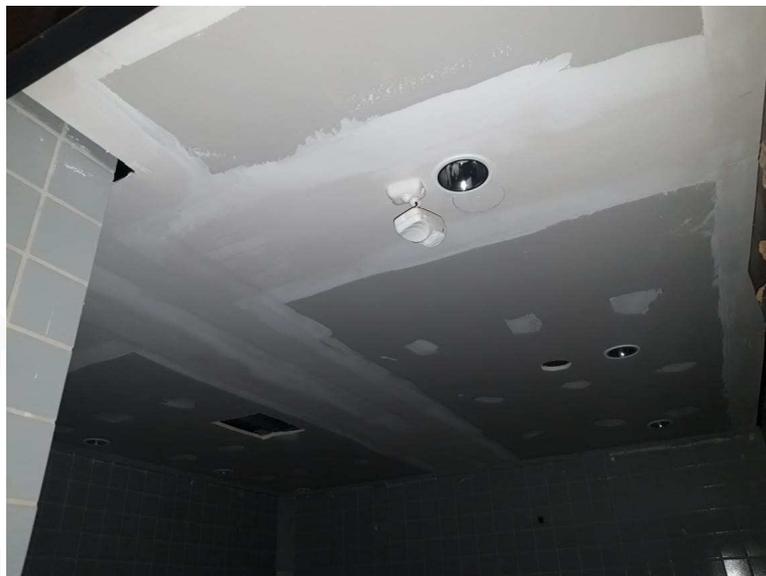
Foto 17: Instalação Existente (Sanitário 2 fem.)

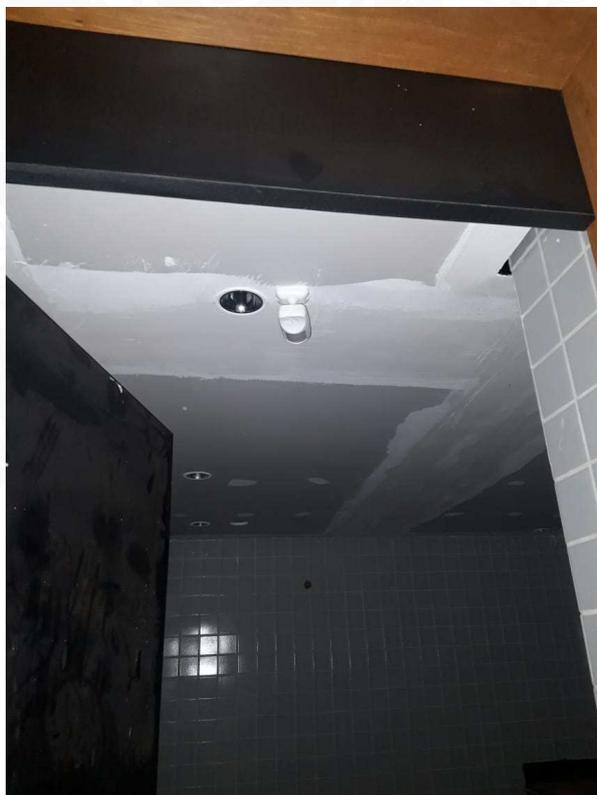
Foto 18: Instalação Existente (Sanitário 2 Masc.)

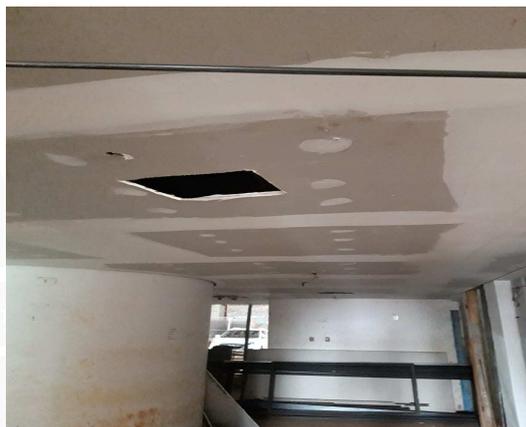
Foto 18: Instalação Existente (Hall).

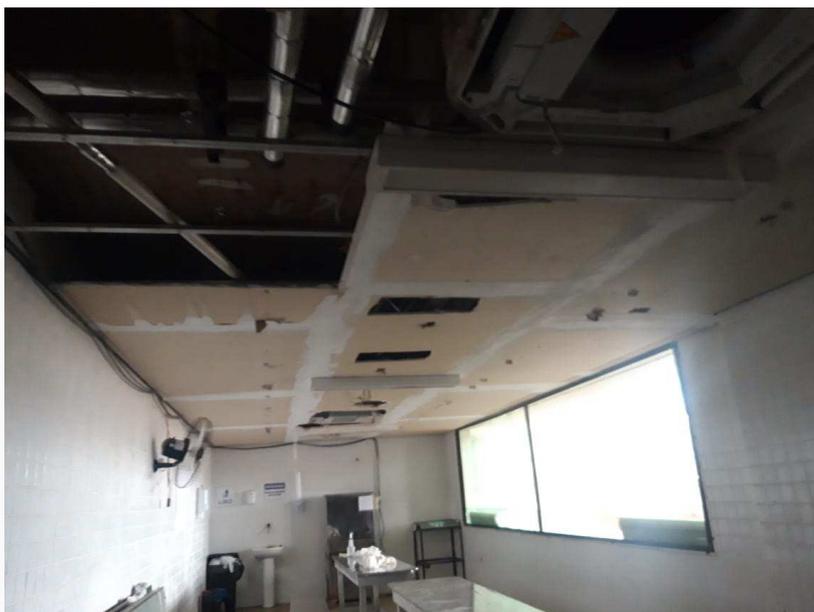
Foto 21: Instalação Existente (Laboratório)

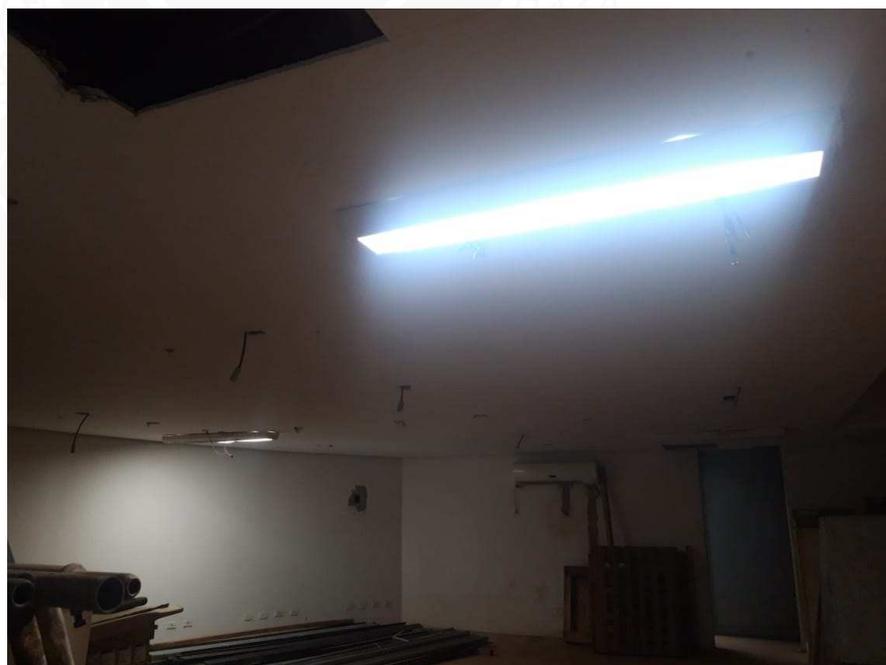
Foto 22: Instalação existente (Sala de Reuniões).

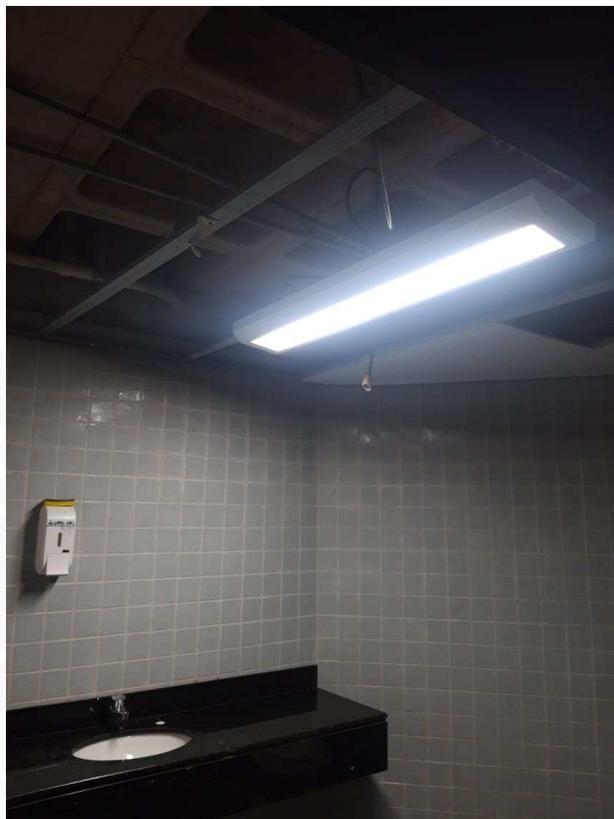
Foto 23: Instalação existente provisória (banheiro /Sala de reuniões)

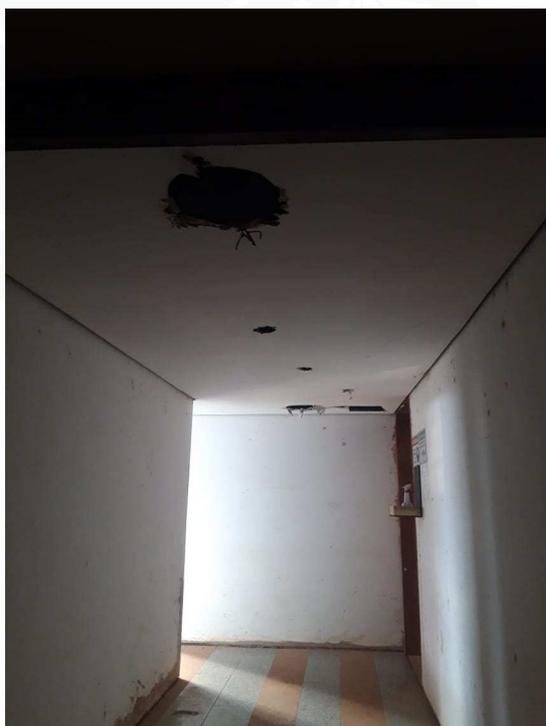
Foto 24: Instalação existente retirada (corredor)

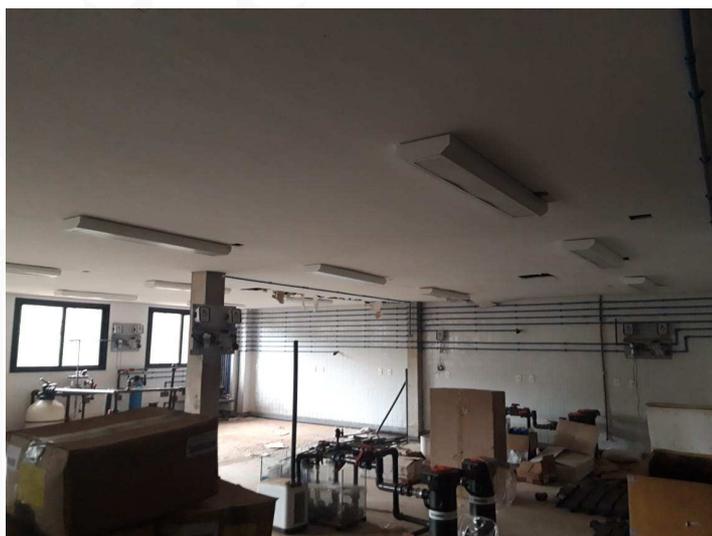
Foto 25: Instalação existente (Quarentena)

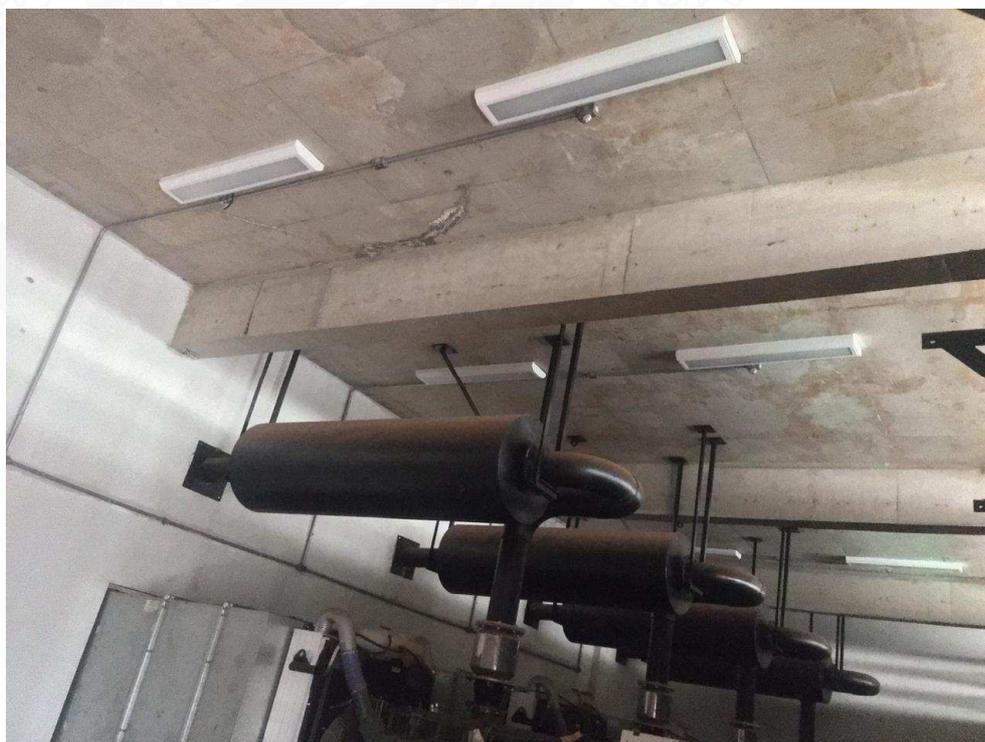
Foto 25: Instalação Existente (Cabine primária)

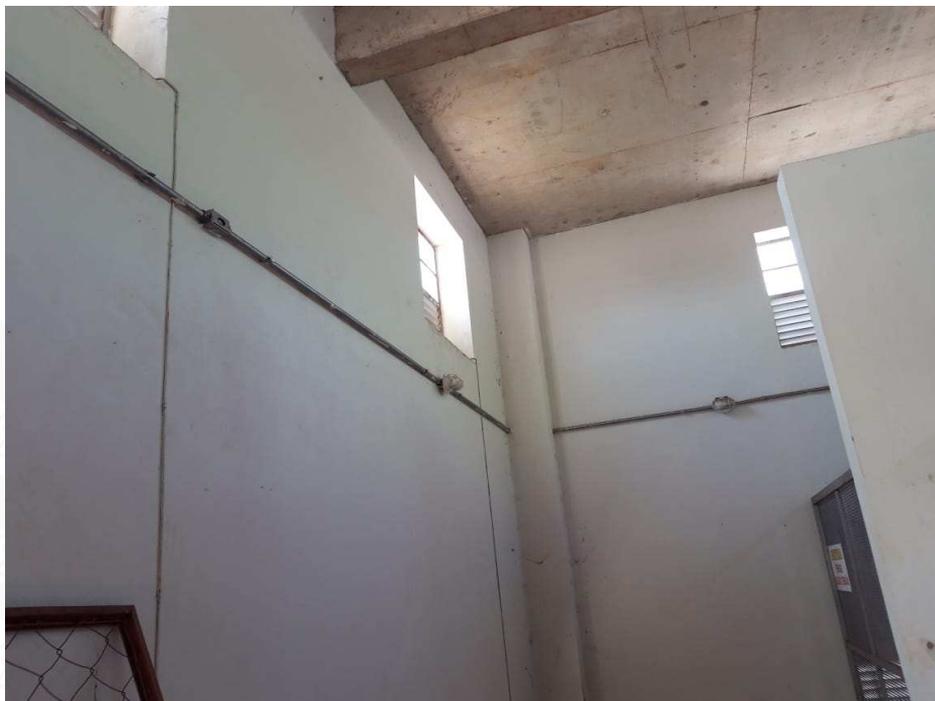
Foto 26: Instalação Existente (Cabine primária)

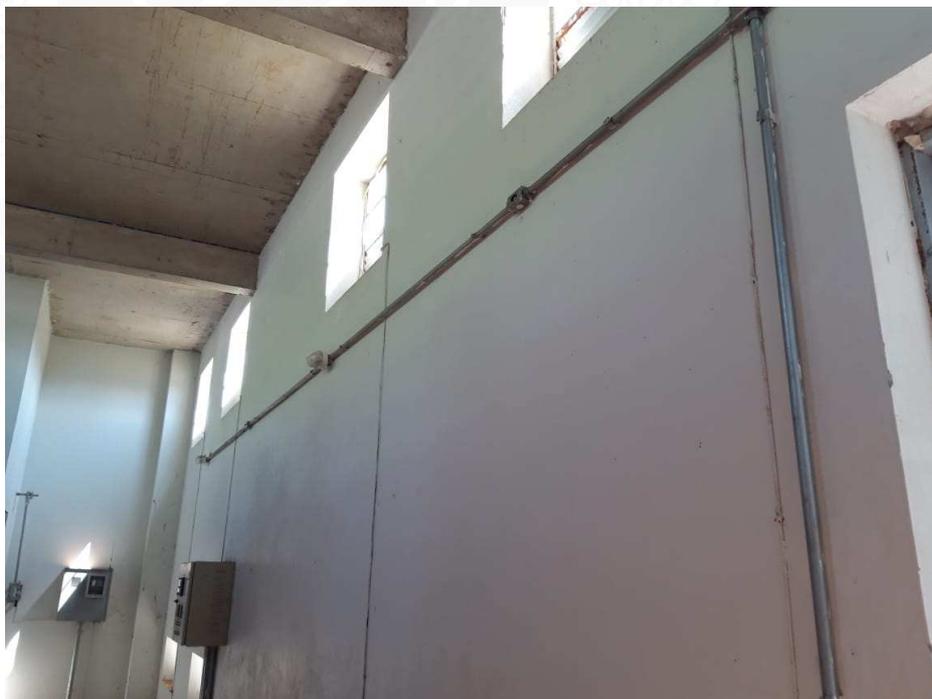
Foto 27: Instalação Existente (Cabine primária)

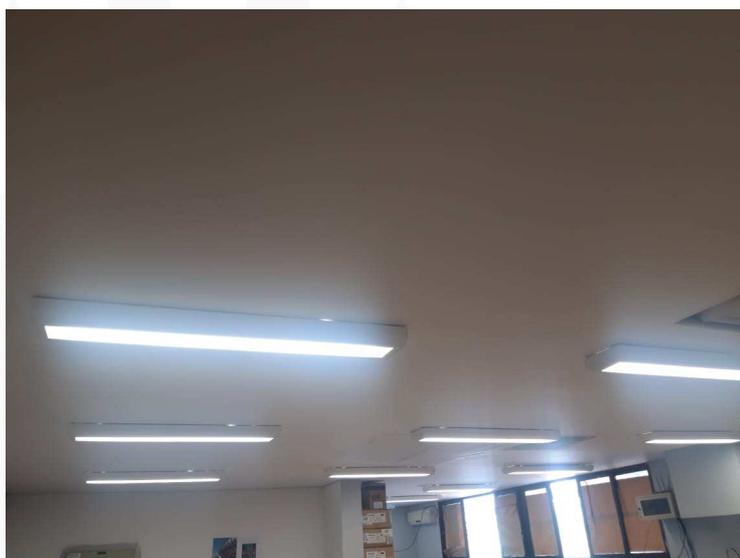
Foto 28: Instalação existente (Sala de Administração)

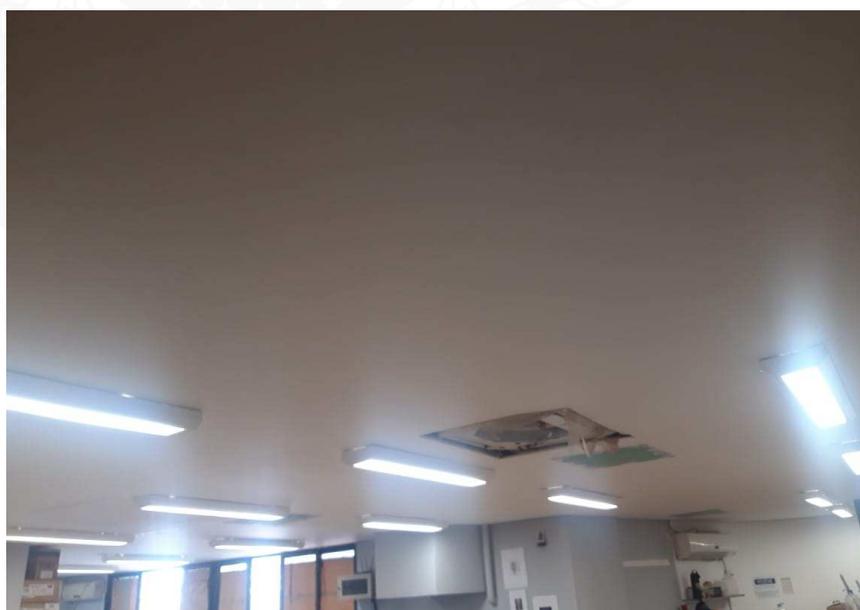
Foto 29: Instalação existente (Sala de Administração)

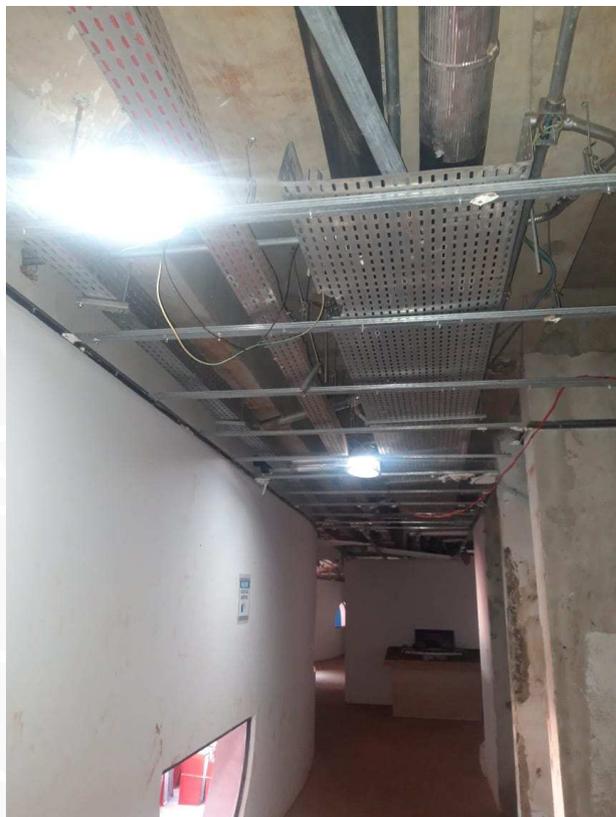
Foto 30: Instalação existente (Corredor)

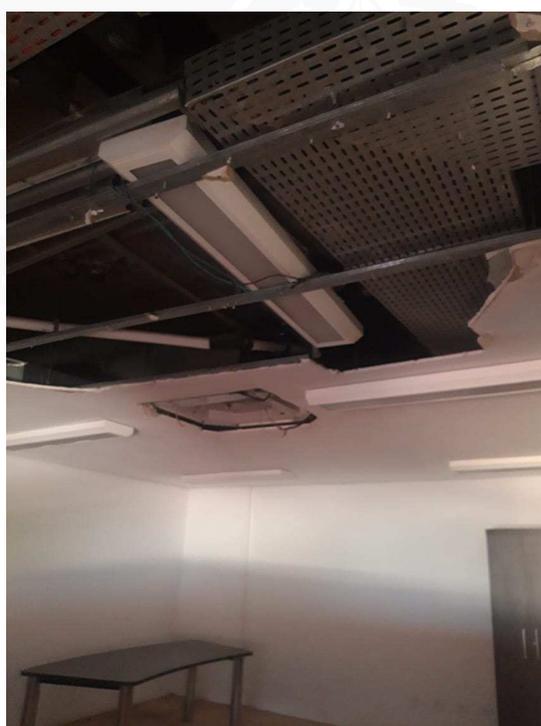
Foto 29: Instalação existente (Sala de Finanças)

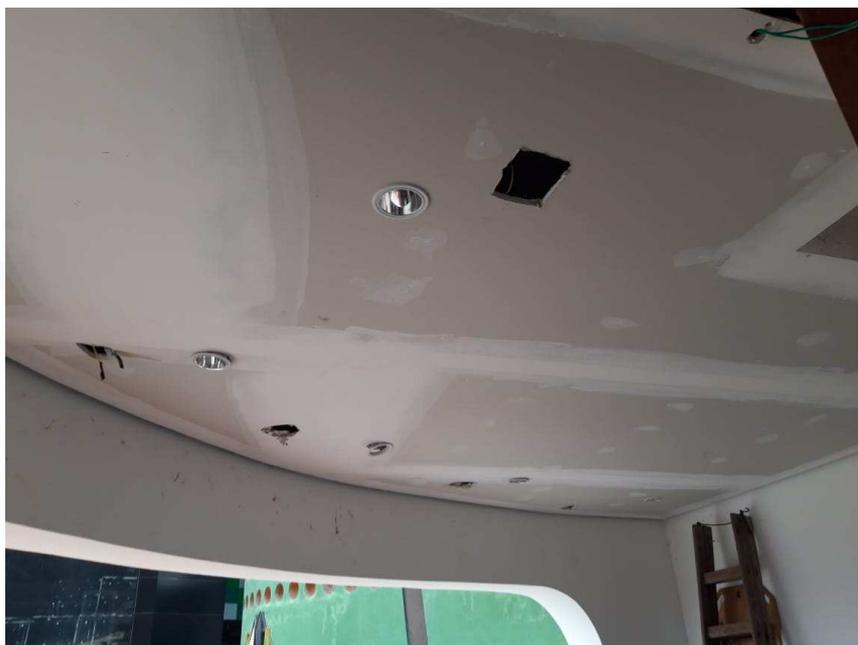
Foto 30: Instalação existente (Bilheteria)

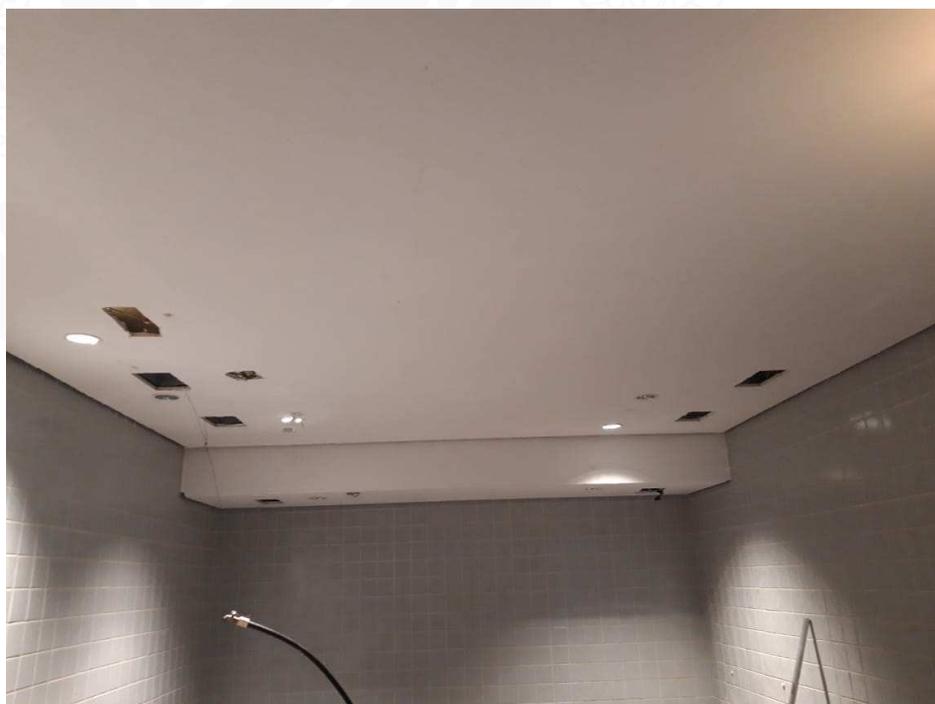
Foto 31: Instalação existente (Sanitário Masculino)

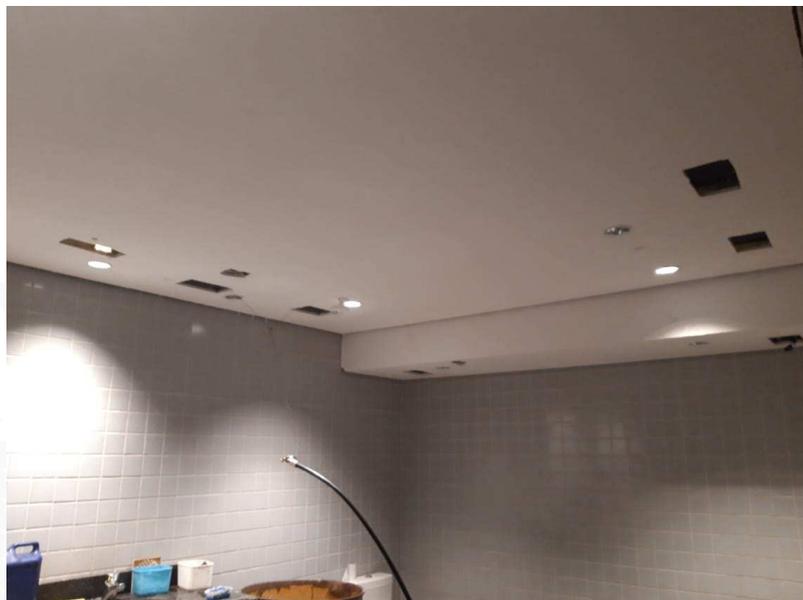
Foto 32: Instalação existente (Sanitários)

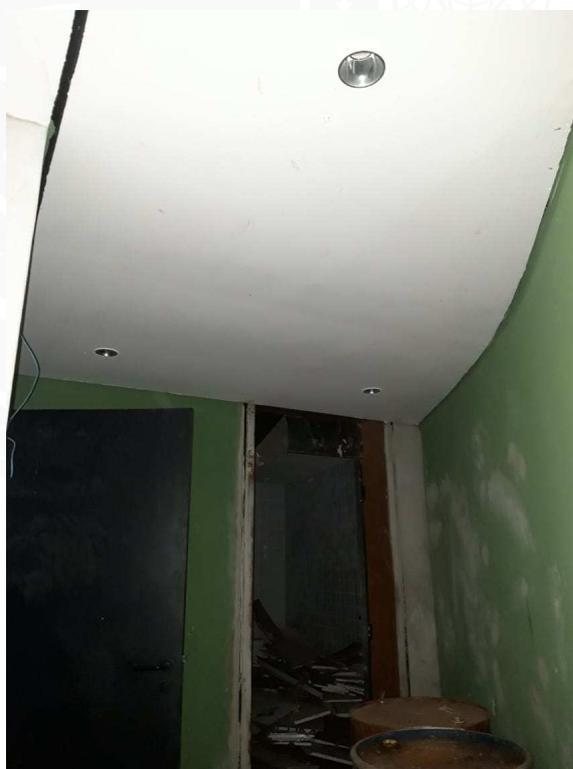
Foto 33: Instalação existente (corredor do sanitário).

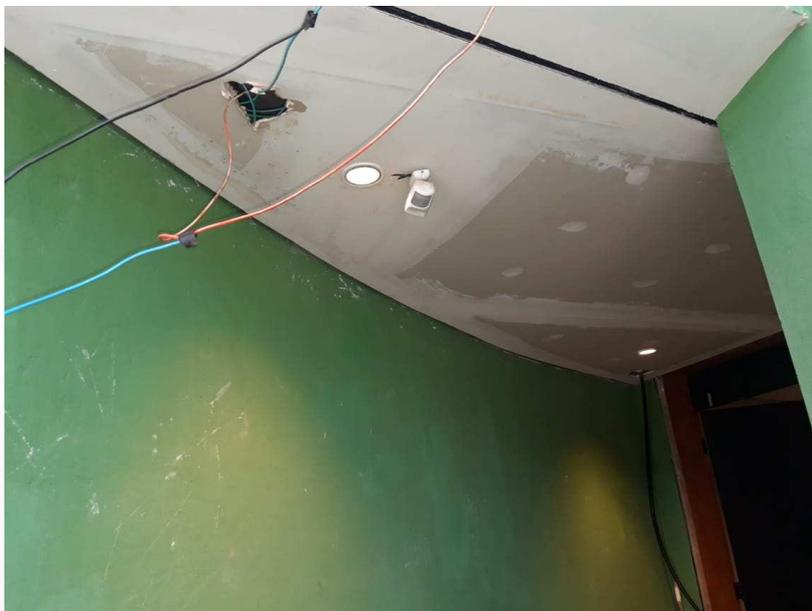
Foto 34: Instalação existente (corredor do sanitário)

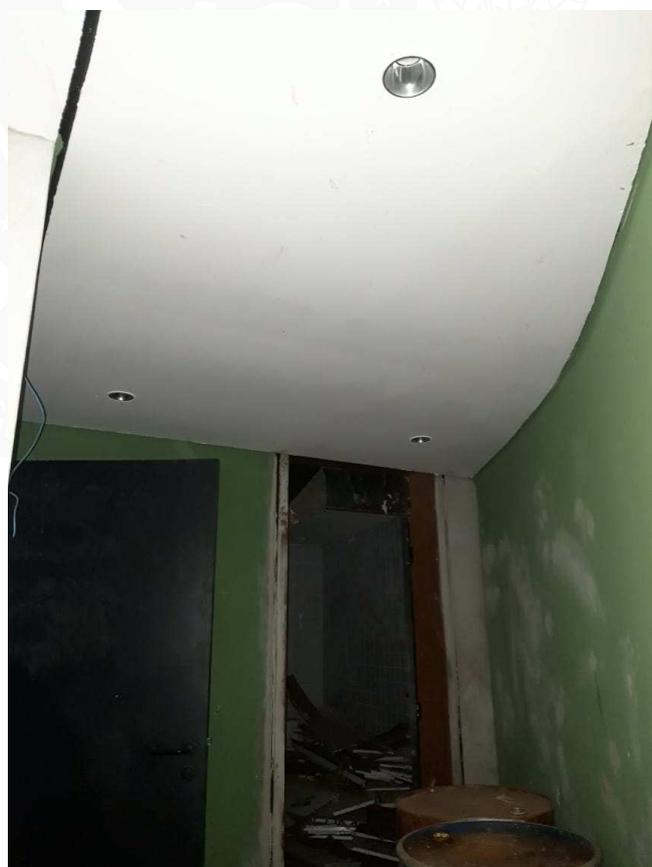
Foto 35: Instalação existente (corredor dos sanitários)
