RELATÓRIO		RL-200/2019						
	PROPRIETÁRIO: Estado do Mato Grosso do Sul – Secretaria de Estado de					FOLHA: 1 de 59			
	OBRA: CENTRO DE PESQUISA E REABILITAÇÃO DA ICTIOFAUNA PANTANEIRA - AQUÁRIO DO PANTANAL								
	GOC: UNIDADE DE GERENCIA DE OBRAS CIVIS								
TÍTULO: LEVANTAMENTO DA SITUAÇÃO ATUAL DO SERVIÇOS DE ELÉTRICA E AUTOMAÇÃO

RELATÓRIO	Nº: RL-200/2019	REV. 00
	OBRA:	Centro de Pesquisa e de Reabilitação da Ictiofauna Pantaneira - Aquário do Pantanal	FOLHA: 2 de 59
	OBJETO:	LEVANTAMENTO DA SITUAÇÃO ATUAL DO SERVIÇOS DE ELÉTRICA E AUTOMAÇÃO

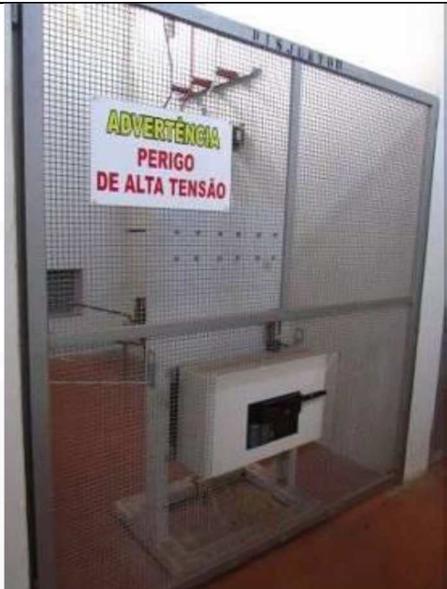
Item	Descrição dos Serviços	Fotos
1	<p>Disjuntor de Média Tensão</p> <ol style="list-style-type: none"> Interligação dos cabos dos disjuntores aos reles proteção Teste de funcionamento do disjuntor

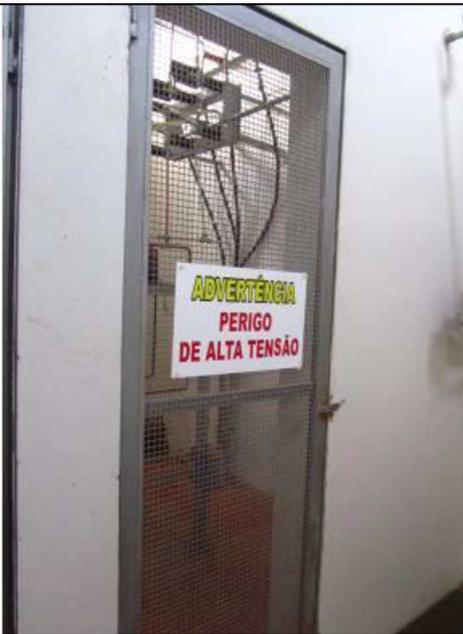
2	<p>Chaves Seccionadoras</p> <ol style="list-style-type: none"> Testes de funcionamento de todas as chaves seccionadoras da cabine primaria Teste de resistência ôhmica das chaves

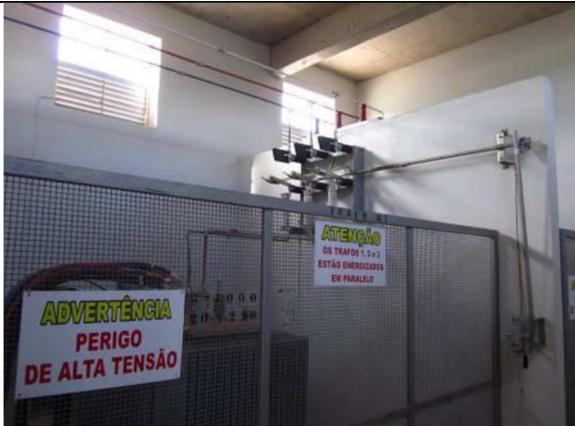
3	<p>Chave Seccionadora</p> <ol style="list-style-type: none"> 1. Testes de funcionamento de todas as chaves seccionadoras da cabine primaria 2. Teste de resistência ôhmica das chaves

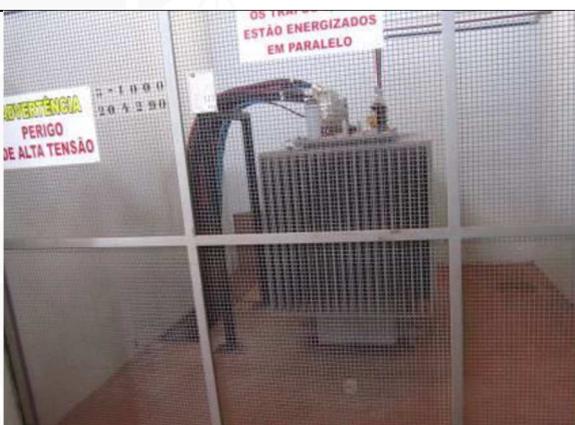
4	<p>Transformadores de 1000 KVA</p> <ol style="list-style-type: none"> 1. Execução de bacia de contenção de óleo para os transformadores 2. Análise do óleo do transformador 3. Instalação de leito de cabos na saída dos transformadores, de forma a não tensionar os cabos bucha do secundário do transformador.

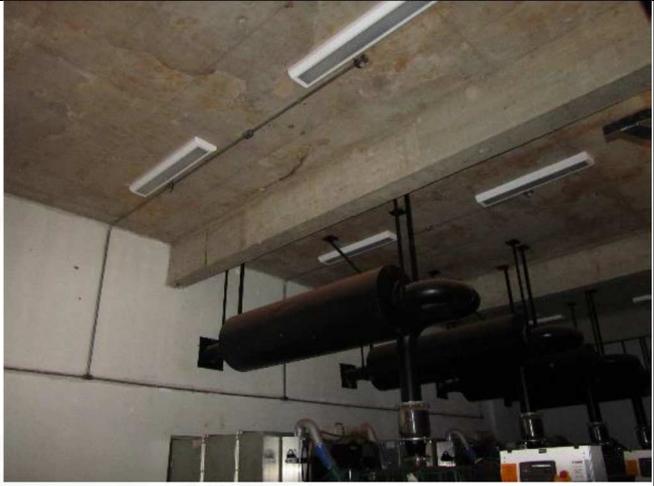
6	<p><i>Iluminação Sala do Grupo Gerador</i></p> <ol style="list-style-type: none"> 1. Revisão na infraestrutura instalada 2. Revisão dos cabos instalados 3. Revisão das luminárias instaladas 4. Revisão dos circuitos com quadros de distribuição

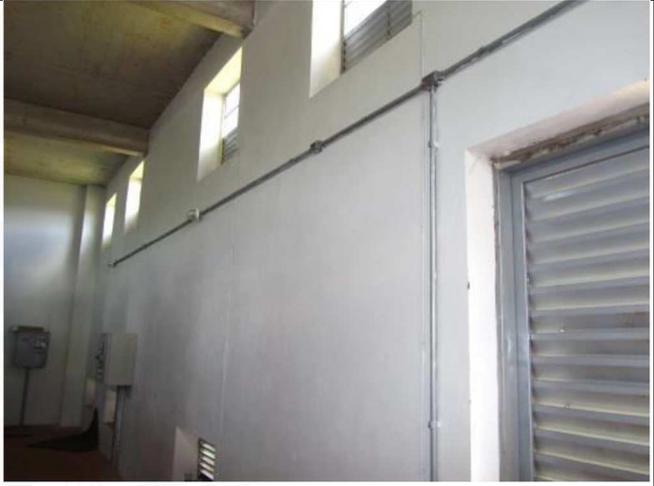
7	<p><i>Infraestrutura Sala dos Trafo</i></p> <ol style="list-style-type: none"> 1. Revisão da infraestrutura 2. Instalação das luminárias 3. Revisão dos circuitos com quadro de distribuição

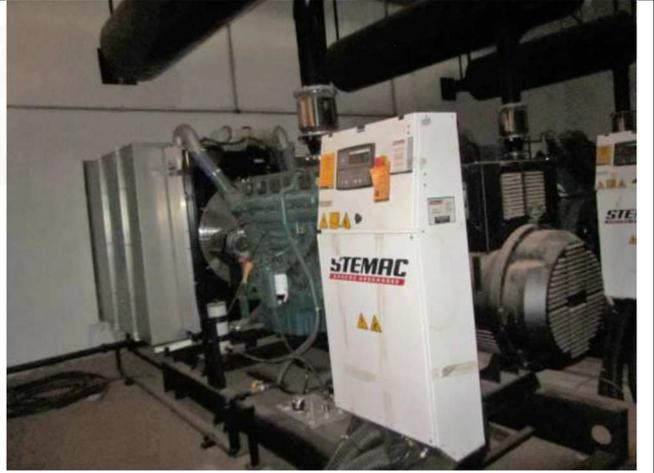
8	<p><i>Geradores de Energia</i></p> <ol style="list-style-type: none"> 1. Identificação, teste de Megger e continuidade de todos os cabos lançados 2. Lançamento, identificação e teste de cabos a serem lançados 3. Teste de aceitação de campo (start up) de os geradores 4. Limpeza e reparo dos geradores e acessórios, necessários para seu correto funcionamento 5. Fornecimento de óleo diesel e todos os insumos necessários para o Start Up dos geradores de energia

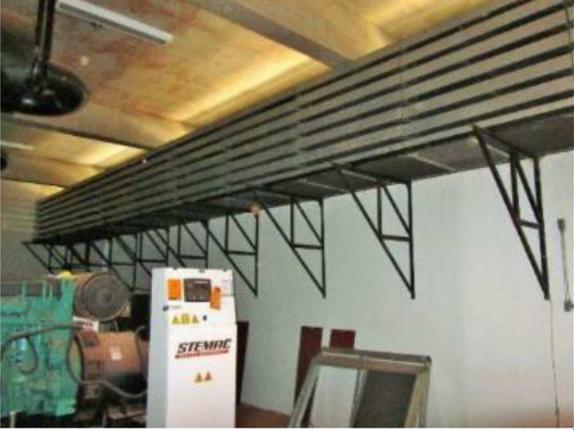
6. Fornecimento das baterias	
9	<p>Sala dos Geradores – Atenuador de Ruídos</p> <p>1. Realização de medição de ruídos para confirmar a eficácia do sistema instalado</p>

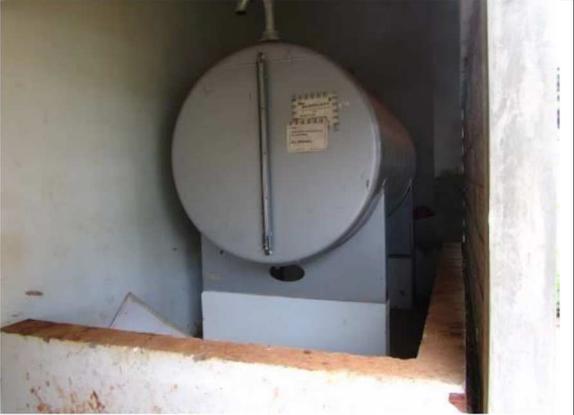
10	<p>Tanque de Óleo Diesel dos Geradores – 6.000 litros</p> <p>1. Execução do aterramento do tanque de óleo diesel dos geradores de energia</p> <p>2. Instalação de luminária no local do tanque para manutenção e nos acessos</p>

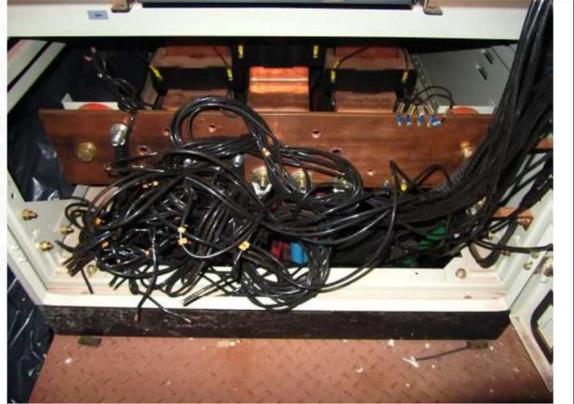
11	<p>QTA – Quadro de Distribuição da Cabine</p> <p>1. Fazer a identificação dos cabos e rever os circuitos instalados</p> <p>2. Teste nos cabos e lançamento dos cabos faltantes ou rompidos</p>

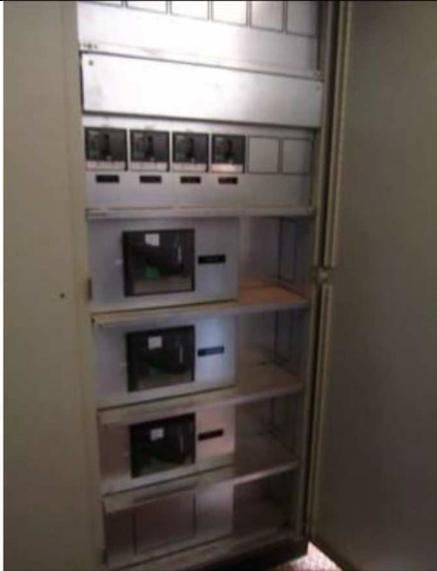
15	<p>QGBT – Quadro Geral Subestação</p> <ol style="list-style-type: none"> 1. Verificação e reaperto de todas as conexões dos cabos, barramentos e dispositivos dentro dos painéis 2. Identificação dos cabos 3. Substituição dos cabos rompidos ou danificados 4. Substituição dos disjuntores, por danos ou alteração da nova demanda de dimensionamento

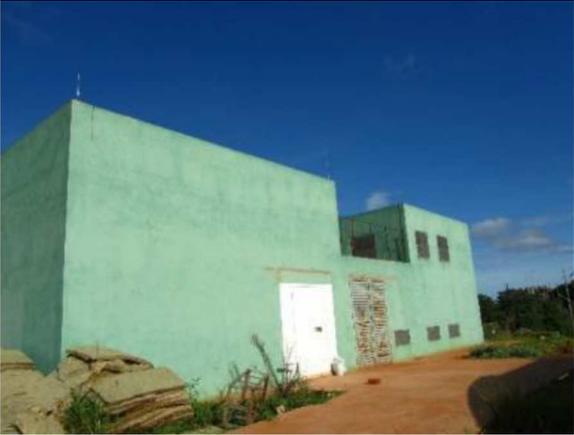
16	<p>SPDA da Subestação</p> <ol style="list-style-type: none"> 1. Verificação e reparos e teste de todo SPDA da Cabine primaria 2. Verificações, teste e reparos do aterramento da Cabine Primaria, para verificação dos cabos de cobre nu 50mm

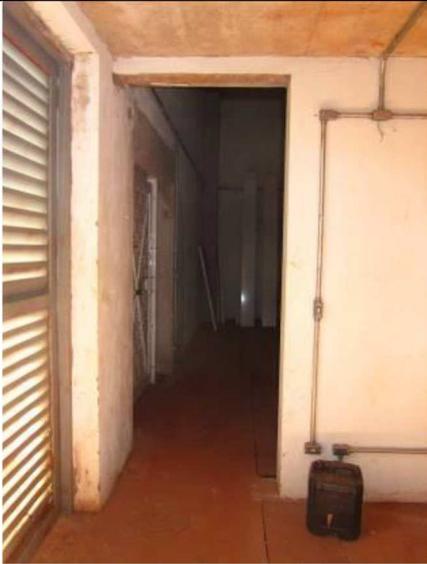
17	<p>Instalação de porta de isolamento Acústico</p> <ol style="list-style-type: none"> 1. Instalação da porta acústica que separa a sala do Grupo Gerador com a Sala dos Painéis

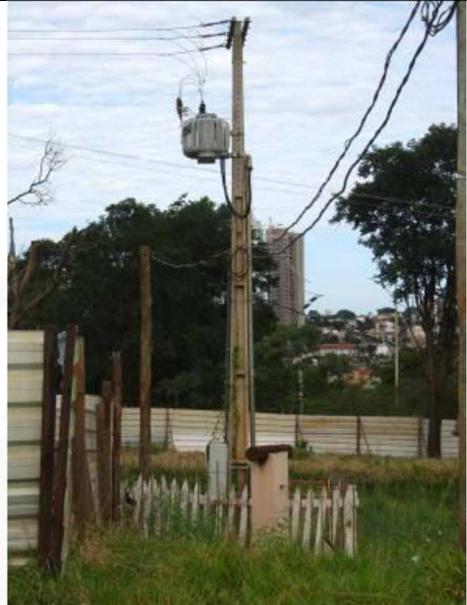
18	<p>Entrada de Energia Definitiva</p> <ol style="list-style-type: none"> 1. Verificação dos cabos instalados da entrada até a Subestação 2. Identificação dos cabos 3. Validade da aprovação da Subestação na concessionaria local

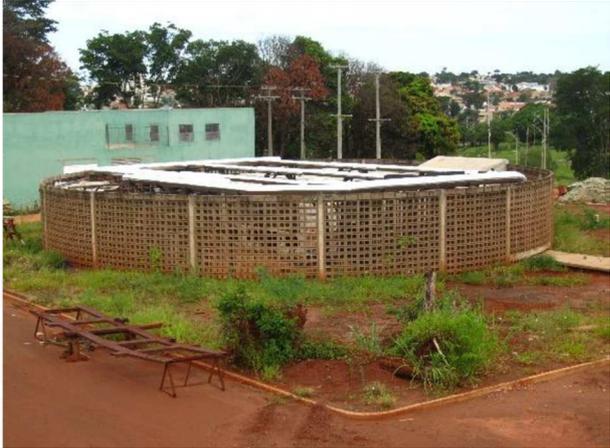
Item	Descrição dos Serviços	Fotos
1	<p>Instalações Geral</p> <p>1. Execução de infraestruturas eletrodutos e cabos de alimentação do Quadro Geral</p> <p>2. Execução de luminárias em poste de aço galvanizado com altura de 6,00 me tipo iluminação pública em LED.</p> <p>3. Instalação de Quadro de Distribuição para atender os circuitos de Iluminação e Equipamentos auxiliar da CAG.</p>

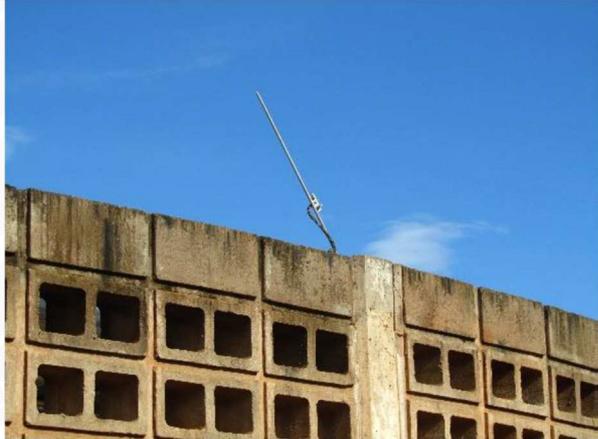
2	<p>SPDA e Aterramento</p> <p>1. Verificação e reparos de todo o SPDA e aterramento da Central de Água Gelada</p>

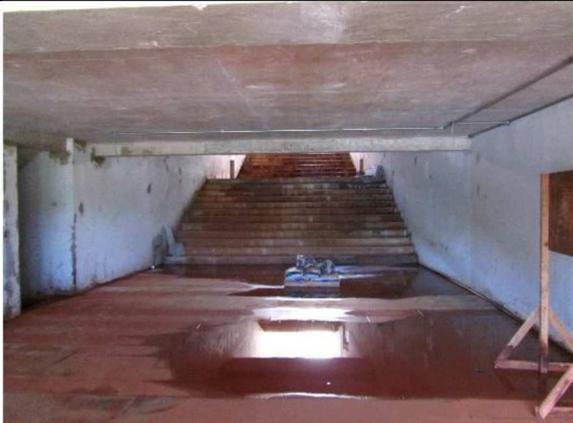
Item	Descrição do Serviço	Fotos
1	<p><i>Acesso do Jardim para Passarela (Escada 8)</i></p> <ol style="list-style-type: none"> 1. Instalação da luminária de forro (precisa executar o forro para colocação neste setor) 2. Execução da infraestrutura de eletrodutos e pontos de tomada 3. Passagem dos cabos

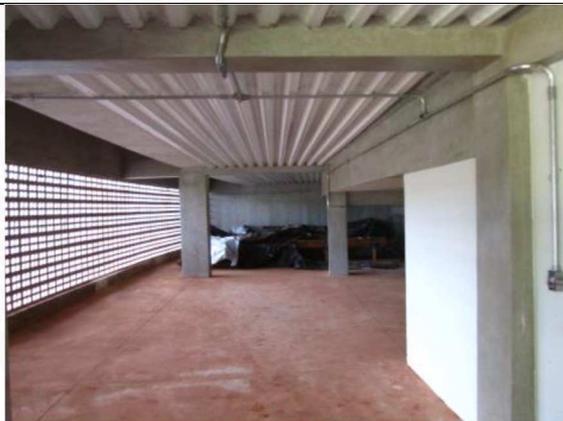
2	<p><i>Área para Depósito (Lado Direito)</i></p> <ol style="list-style-type: none"> 1. Execução de luminárias de paredes 2. Passagem de cabos 3. Revisão da infraestrutura executada

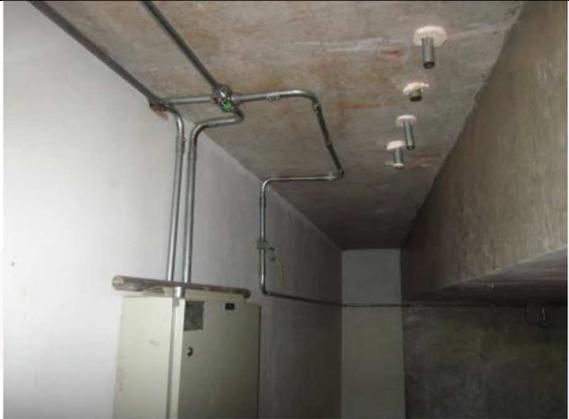
3	<p>Área para Depósito (Lado Esquerdo)</p> <ol style="list-style-type: none"> 1. Alimentação do Quadro QD -88 do pavimento (cabos e revisão dos disjuntores) 2. Execução da Luminária de parede 3. Revisar a infraestrutura, eletroduto e pontos de tomada (força)

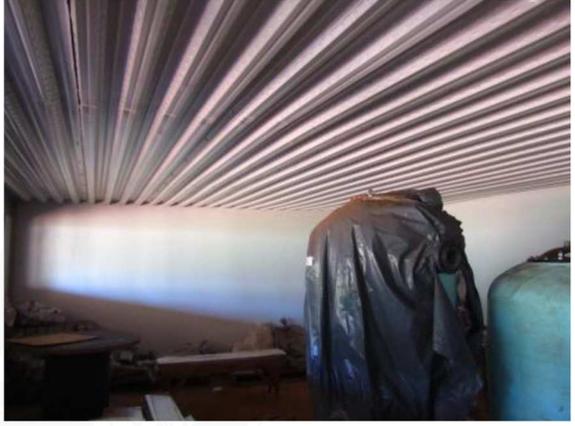
Item	Descrição dos Serviços	Fotos
1	Ambiente do Sistema de Abastecimento <ol style="list-style-type: none"> 1. Execução luminária 2. Execução da infraestrutura (eletroduto e tomadas)] 3. Revisão do Quadro QF- Abastecimento

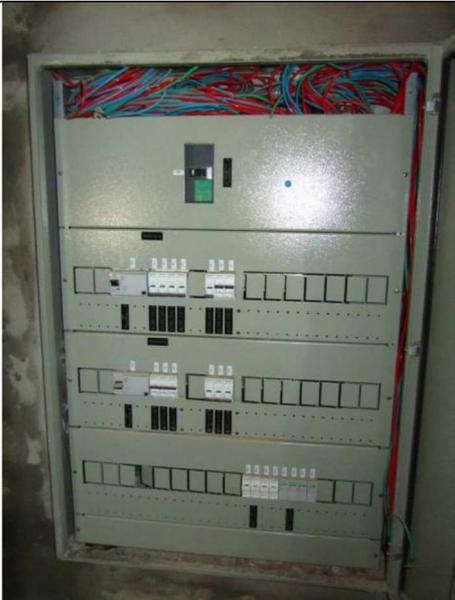
Item	Descrição dos Serviços	Fotos
1	<p>Quadros de Distribuição de Energia (QD's e QF's)</p> <ol style="list-style-type: none"> 1. Interligação e lançamento dos cabos para os circuitos faltantes 2. Pintura dos quadros oxidados embutidos 3. Substituição de barramento e disjuntores que apresentam danificados 4. Teste de funcionamento e identificação de todos os circuitos 5. Aterramento dos quadros de distribuição 6. Adequação dos quadros de distribuição a NR-10 7. Instalação dos quadros faltantes

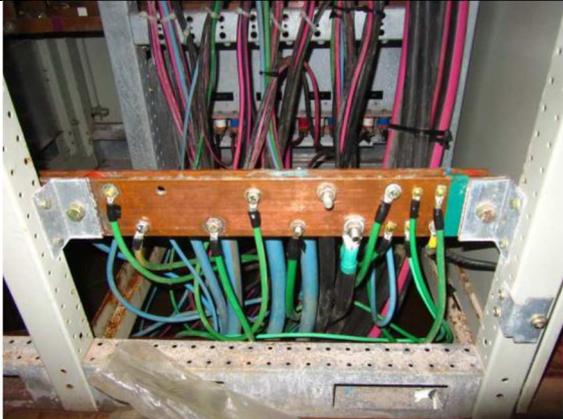
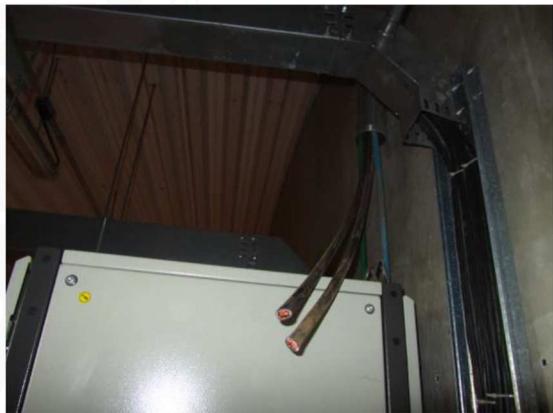
2	<p>CABOS</p> <ol style="list-style-type: none"> 1. Substituição dos cabos de força e iluminação, danificados e suprimidos 2. Lançamento, identificação e teste de todos os cabos de alimentação das cargas e quadros de distribuição de energia

<p>3. Interligação de todos os cabos nos quadros de distribuição de energia tomada. luminárias</p> <p>4. Execução do sistema de cabeamento estruturado até rack</p> <p>5. Revisão do cabeamento estruturado executado até o CLP's</p>

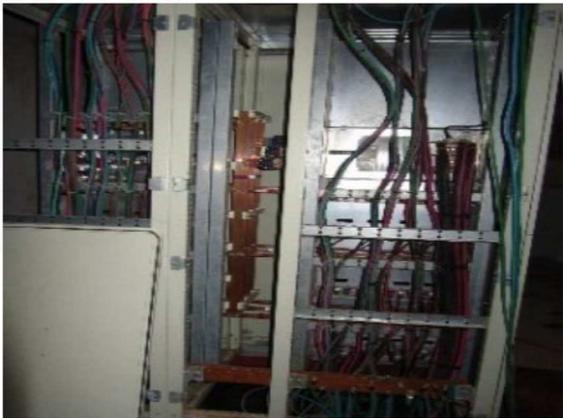
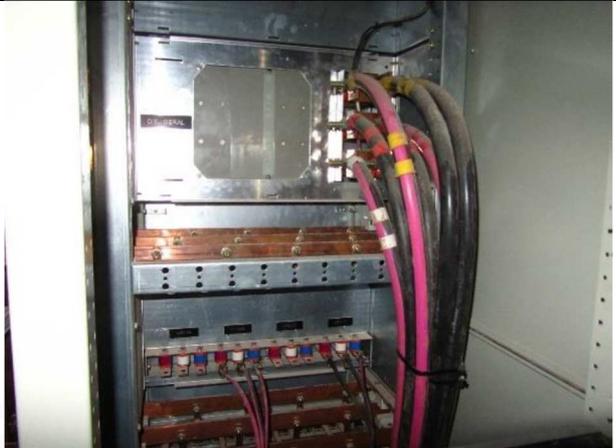
3	<p>Quadros QGBT's</p> <p>1. Limpeza e retirada da água na canaleta</p> <p>2. Instalação de leito de cabos na canaleta sob os QGBT's</p> <p>3. Substituição dos Quadros danificados e oxidado</p> <p>4. Parametrização dos reles</p> <p>5. Fixação adequada dos cabos dentro dos quadros</p>

<p>6. Execução dos terminais e barramentos dos quadros</p> <p>7. Revisão e adequação dos quadros de acordo com as novas cargas previstas</p>

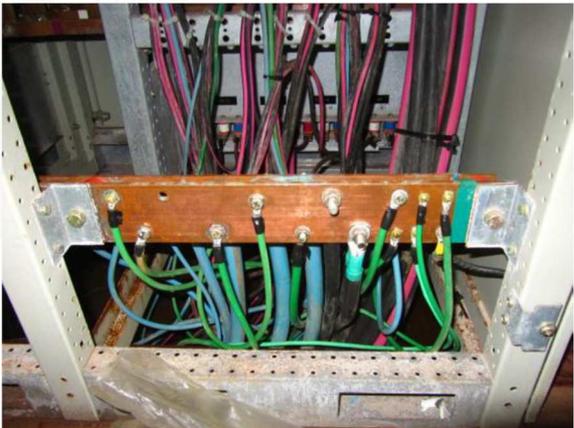
4	<p>No Break</p> <p>1. Fornecimento e instalação do No Break, banco de baterias e transformador de distribuição de energia</p> <p>2. Interligação do No Break com o banco de baterias e com o QGBT do No Break</p> <p>3. Fixação dos cabos dentro dos quadros</p> <p>4. Execução dos terminais e barramentos dos quadros</p>

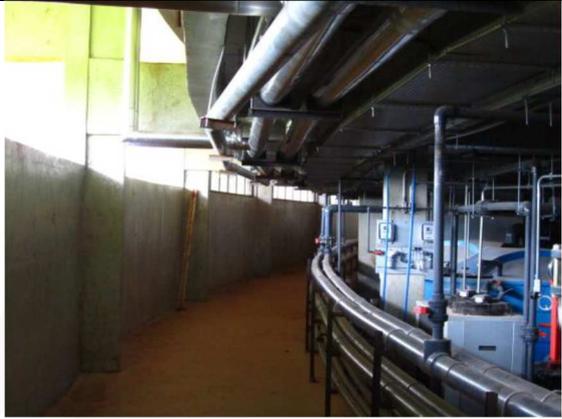
5	<p>Infraestrutura (eletrocalha, eletroduto, conexões, suportes e etc...)</p> <p>1. Revisão e substituição das infraestruturas danificadas</p> <p>2. Adequação das infraestruturas de acordo com as outras disciplinas</p>

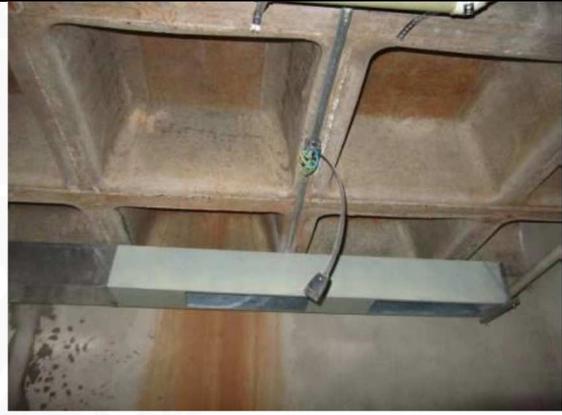
6	<p>Eletrodutos e Acessórios</p> <p>1. Revisão dos suportes dos eletrodutos</p>

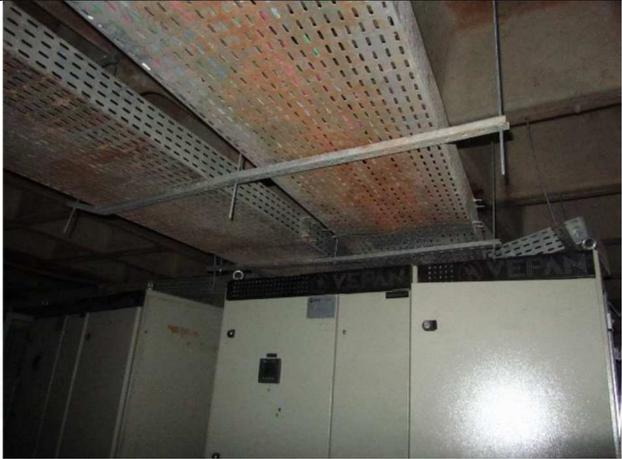
Item	Descrição dos Serviços	Fotos
	<p>Sala dos QGBT</p> <ol style="list-style-type: none"> 1. Substituição da eletrocalha danificada 2. Substituição dos Quadro Geral do prédio danificados 3. Instalação das luminárias 4. Execução da infraestrutura cabos, eletroduto e eletrocalha

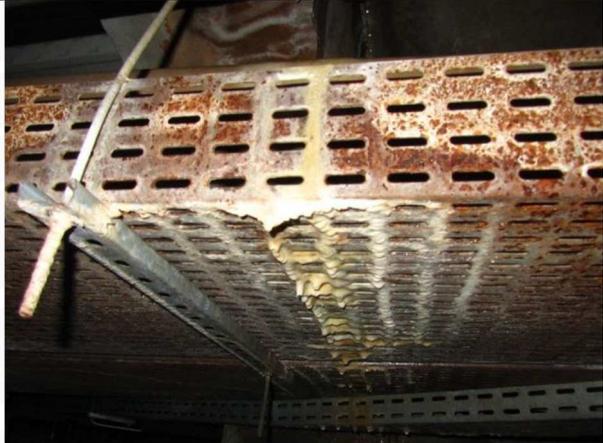
<p>Infraestrutura Principal</p> <ol style="list-style-type: none"> 1. Maioria das eletrocalhas estão danificadas com a necessidade da substituição assim como os suportes e acessórios (curvas, emendas e etc...)

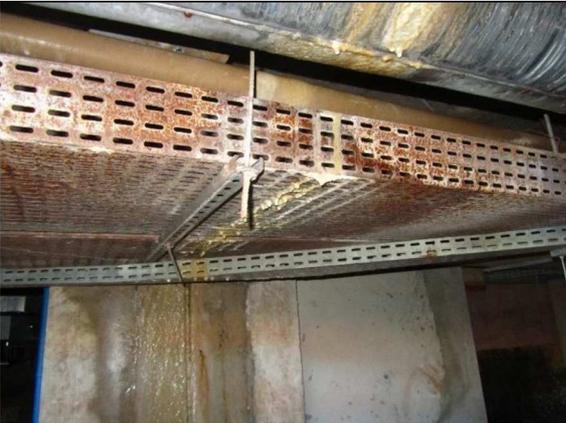
Item	Descrição dos Serviços	Fotos
1	Infraestrutura Principal 1. Substituição da eletrocalha danificada

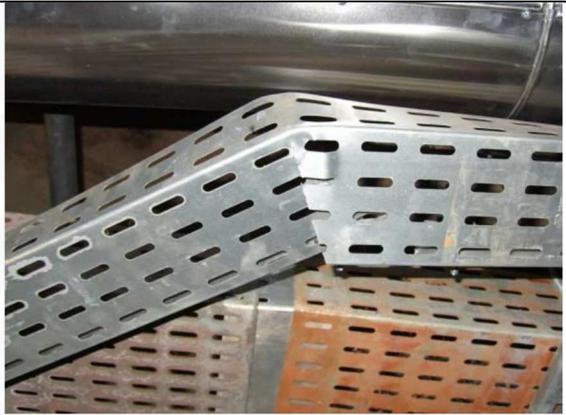
2	Infraestrutura Cabeamento Estruturado 1. Eletrocalha danificadas a ser substituída 2. Executar emenda e conexões apropriadas

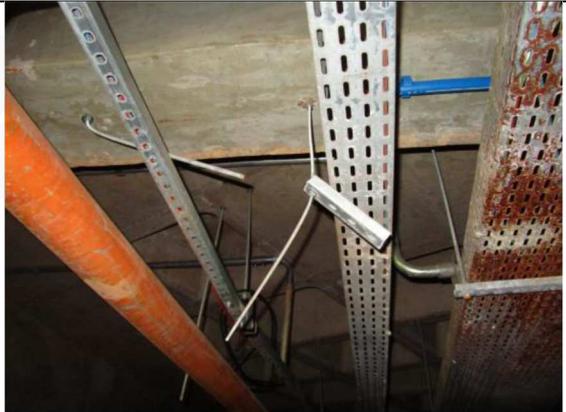
3	Caminho da infraestrutura 1. Revisão e ajuste no caminho das infraestruturas, compatibilizar com as demais disciplinas para melhor execução da infraestrutura.

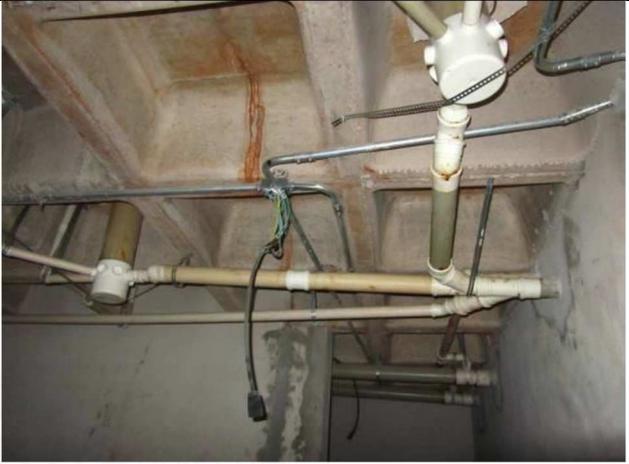
4	<p>Eletroduto e cabos</p> <ol style="list-style-type: none"> 1. Substituição dos eletrodutos oxidados ou obstruídos 2. Substituição da fiação danificadas (rompidas e oxidada)

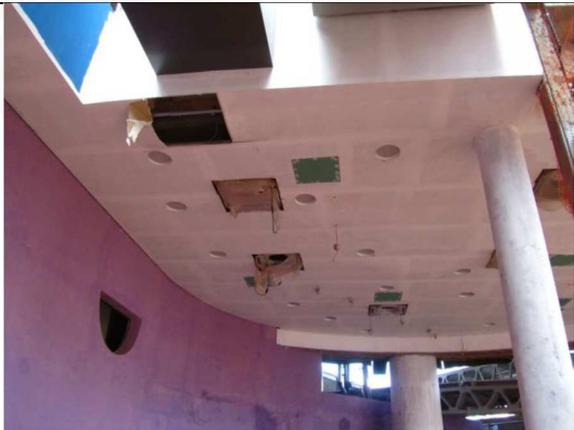
Item	Descrição dos Serviços	Fotos
1	<p>Eletrocalhas, Perfilados e acessórios</p> <ol style="list-style-type: none"> 1. Retirada e colocação das luminárias 2. Substituir eletrocalhas danificadas 3. Passagem e colocação dos cabos para alimentação dos circuitos 4. Revisão das lâmpadas das luminárias que pode esta danificadas

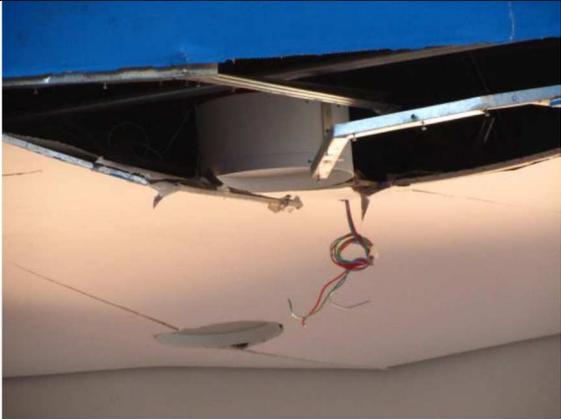
2	<p>Luminária e Infraestrutura</p> <ol style="list-style-type: none"> Colocação das luminárias no acesso a doca Execução da infraestrutura para colocação das luminárias

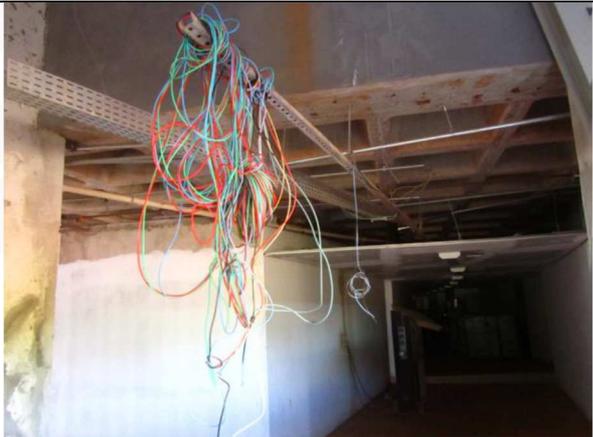
3	<p>Cabos</p> <ol style="list-style-type: none"> Cabos deixados em espera, que foram furtados, devida a exposição Adequação da infraestrutura para otimizar o caminhamento para manutenção

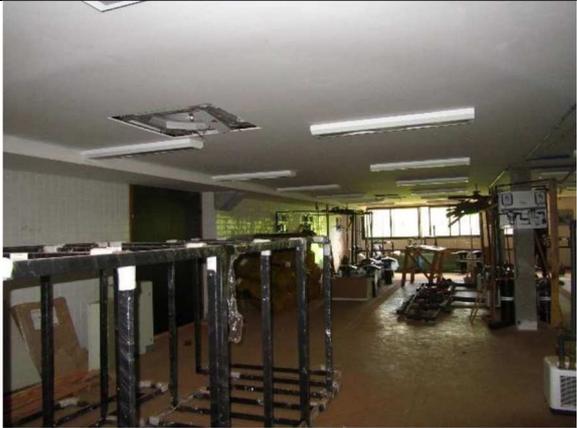
4	<p>Luminárias e tomadas instaladas (Quarentena)</p> <ol style="list-style-type: none"> 1. Verificação, reparo e teste das luminárias já instaladas 2. Verificação, teste das tomadas já instaladas

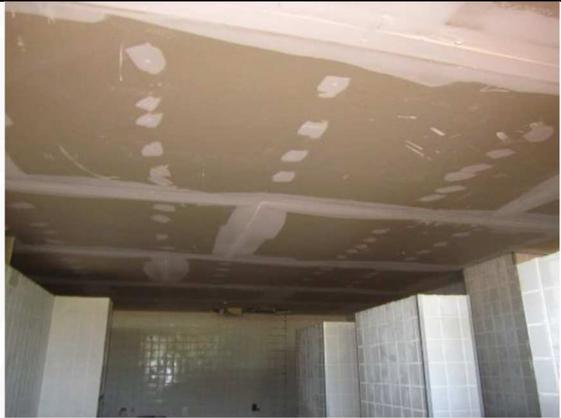
5	<p>Infraestrutura Instaladas (eletrocalha/ eletroduto e quadros)</p> <ol style="list-style-type: none"> 1. Retirada do forro de gesso para verificação das eletrocalhas e eletroduto instalados 2. Revisão e teste dos circuitos previsto para lavandeira

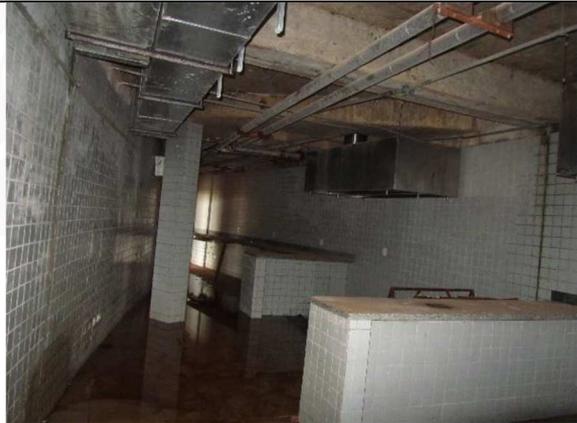
6	<p>Cozinha / Restaurante</p> <ol style="list-style-type: none"> 1. Rever os circuitos de força e iluminação 2. Otimizar os caminhos das infraestruturas (eletrodutos e conexões)

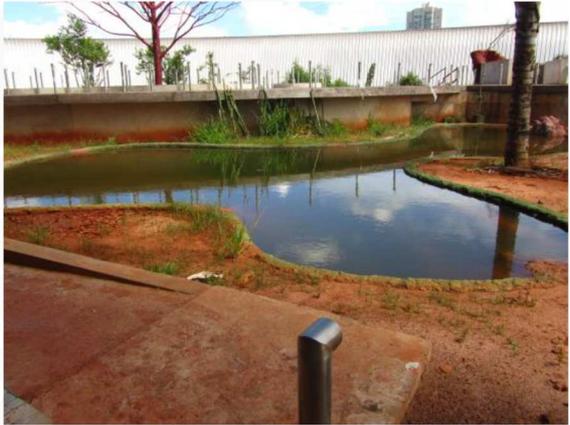
2	<p>Iluminação dos Aquários Externos</p> <p>1. Execução da infraestrutura enterrada para luminárias tipo projetor dos aquários externos</p> <p>2. Executar a escavação de vala para infraestrutura</p>

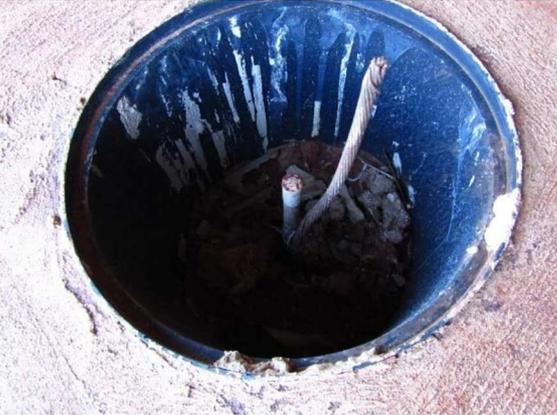
2	<p>Aterramento e SPDA</p> <p>1. Verificação, teste e reparos de toda a malha de aterramento e SPDA</p> <p>2. Interligação com a malha de aterramento do prédio</p>

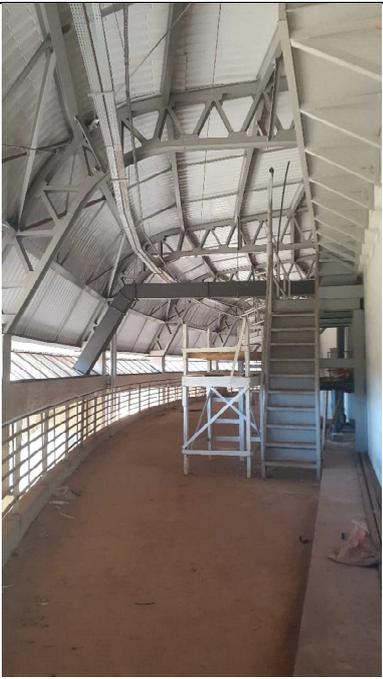
2	<p>Eletrocalhas, perfilados e acessórios</p> <ol style="list-style-type: none"> 1. Execução dos perfilados para iluminação da circulação técnica atrás dos tanques 2. Fornecimento e instalação dos projetores 3. Fornecimento e instalação dos perfilados 4. Colocação dos suportes de acordo com a altura das luminárias para que não haja conflito com as estruturas existentes.

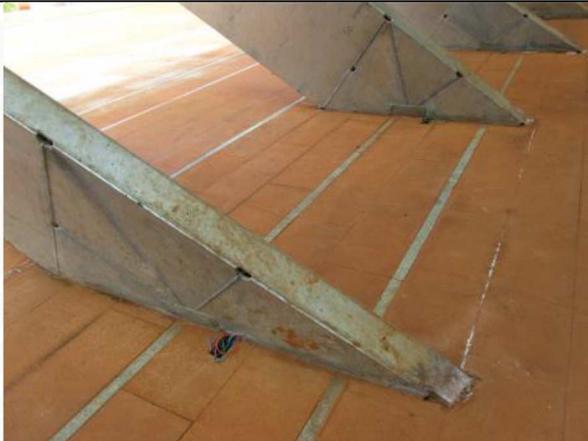
2	Verificação do eletroduto 1. Reparo e conclusão das instalações da infraestrutura 2. Execução de eletroduto fixado entre o pilar metálico e o revestimento vermelho em ACM, para atender a luminária da entrada 3. Demolição do piso para passagem de eletroduto no piso

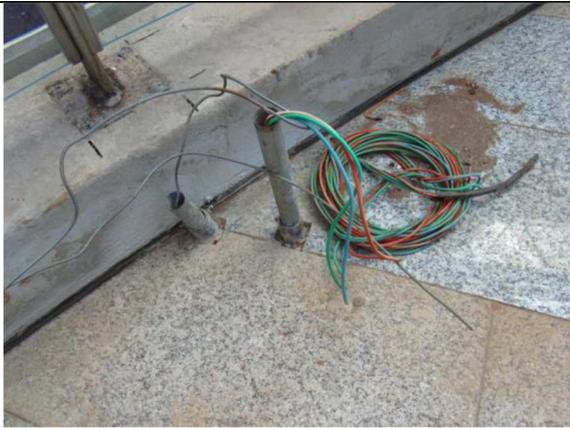
3	Passagem dos Cabos 1. Cabos danificados ou furtados 2. Substituição dos eletrodutos 3. Demolição do piso para passagem de eletroduto 4. Instalação das tomadas, eletrodutos, eletrocalhas e conexões

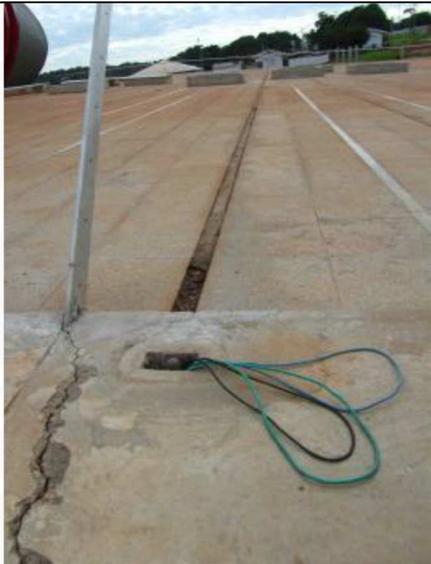
2	<p>Cabos</p> <ol style="list-style-type: none"> 1. Cabos furtados ou danificados 2. Interligação dos cabos de acordo com os circuitos dos quadros

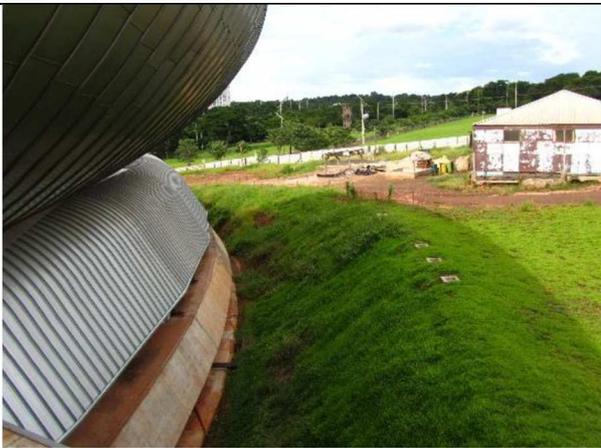
3	<p>Luminárias</p> <ol style="list-style-type: none"> 1. Instalação de luminárias externa para atender a iluminação da elipsoide 2. Passagem de cabos furtados
