DOC: MEMORIAL DESCRITIVO	Nº: MD-103/2020	REV. 00
	OBRA: Centro de Pesquisa e de Reabilitação da Ictiofauna Pantaneira - Aquário do Pantanal		FOLHA: 1 de 30
	OBJETO: CONCLUSÃO ESTRUTURA METÁLICA

MEMORIAL DESCRITIVO

REVISÃO E FINALIZAÇÃO DOS SERVIÇOS DE ESTRUTURA METÁLICA DAS PASSARELAS DE MANUTENÇÃO, ESCADAS E ACESSOS DO CENTRO DE PESQUISA E DE REABILITAÇÃO DA ICTIOFAUNA PANTANEIRA – AQUÁRIO DO PANTANAL

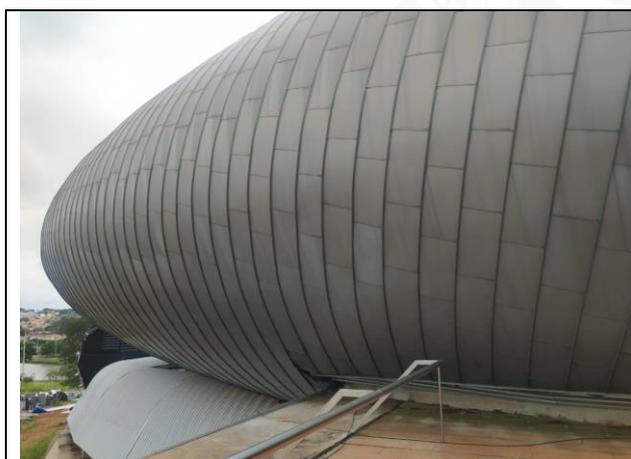
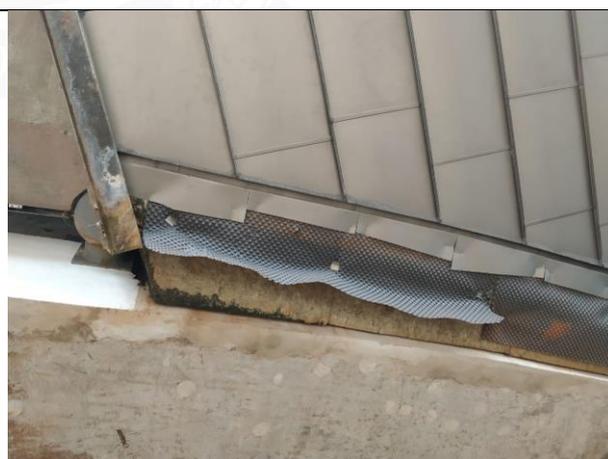
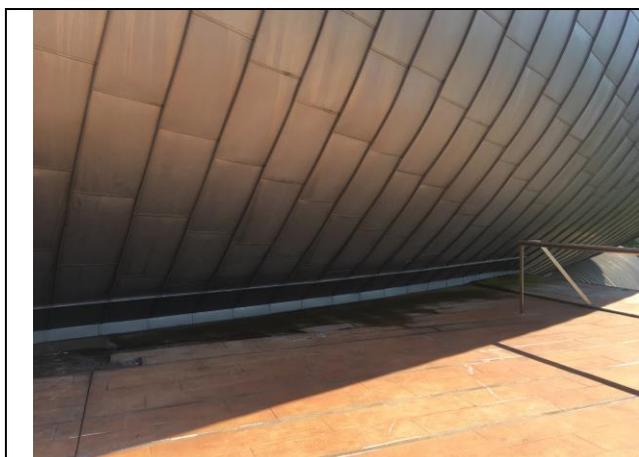
Imagem 01 – Cobertura Entrada – Atual (Ano 2020)

Imagem 02 – Cobertura Entrada – Atual (Ano 2020)

Imagem 03 – Cobertura Entrada – Atual
(Ano 2020)

Trata-se da finalização da instalação das telhas da cobertura da elipse se entrada, onde será executado o revestimento com material disponível na obra de Zinco - Titâneo (em bobina), com fixação pelo Sistema Junta Agrafada (detalhe anexo), onde deverá ser fixada em estrutura auxiliar em perfil cartola e camada de lã e vidro e manta polimérica, acima deles será assentado o revestimento de zinco em placas modulares de (0,50 m x 1,00 m), podendo variar de acordo com a paginação executada.

Vale ressaltar que para a execução do processo as telhas de finalização (ral 9005) não podem ser perfuradas nem danificadas de forma alguma, se fazendo obrigatório o uso de rebites para a fixação das peças na estrutura auxiliar.

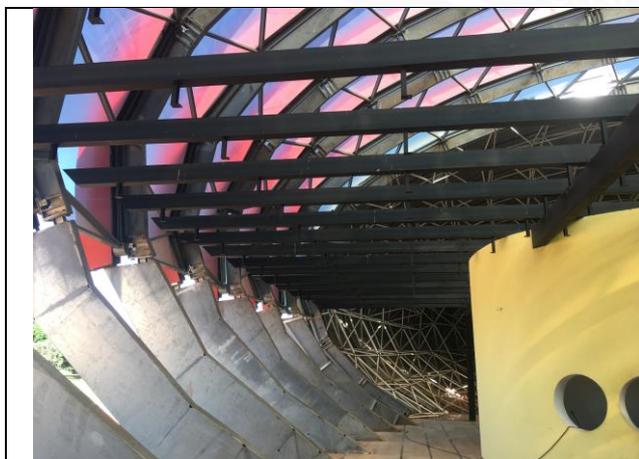
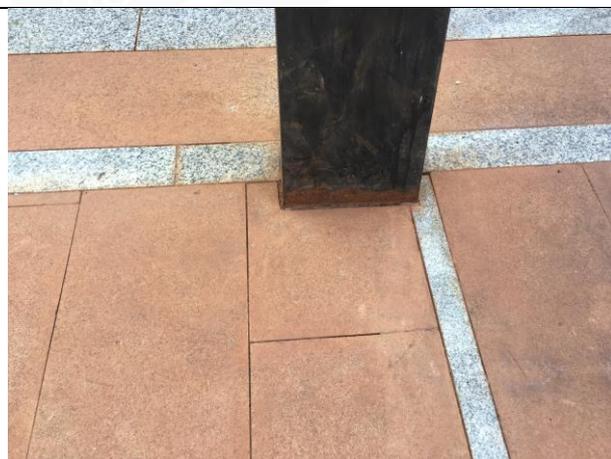
Imagem 05 – Porta Entrada (Ano 2020)

Imagem 06 – Porta Entrada (Ano 2020)

Antes da execução dos serviços deverá ser realizada pintura de inibidor de corrosão de proteção dos pés dos pilares, com produto a base de cromato de zinco (catalogo anexo) afim de proteger a estrutura do processo corrosivo que se encontra, devida as intempéries.

Os serviços a serem executados consistem na revisão da estrutura (verificação de soldas e pontos de corrosão), lembrando que a estrutura em questão encontra-se em área exposta as intempéries, será necessária também a finalização da estrutura metálica, reforçando trechos de forma consistente e que não altere a sua concepção original.

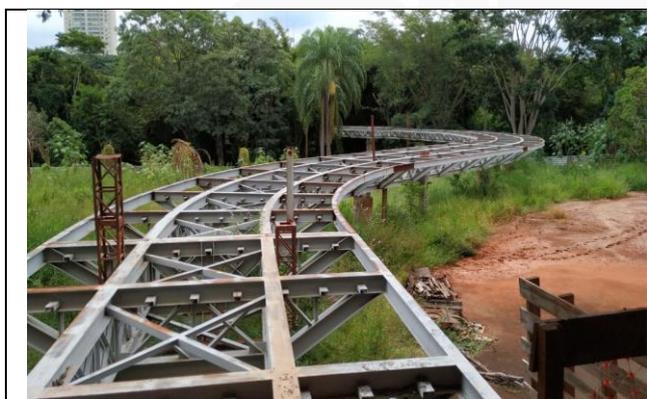
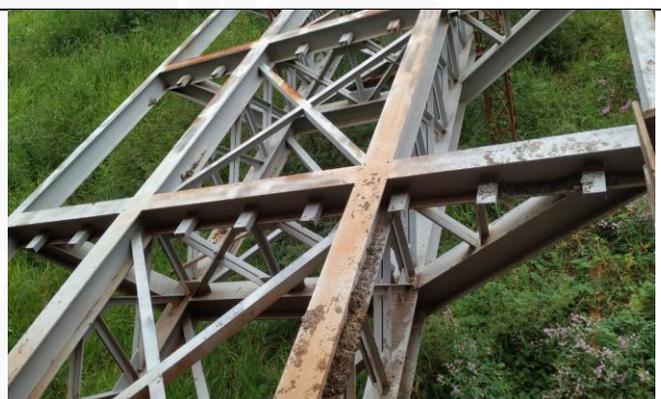
Imagem 07 – Passarela (Ano 2020)

Imagem 08 – Passarela (Ano 2020)

A passarela está a pelo menos 4 anos sob ação das intempéries, se fazendo indispensável intervenção para remoção de corrosão superficial através de escovamento com escova de aço nos pontos de solda e lixamento nas demais superfícies. Previsto também pintura de proteção e final de acordo com especificações abaixo descritas deste memorial.

Para isso será necessário a certificação do serviço executado (mediante laudo de conformidade), do alinhamento, nivelamento e da rigidez da estrutura, fornecimento dos elementos para conclusão: perfil, cantoneiras, barras chatas, chapas entre outros.

Será também realizada a colocação do guarda-corpo lateral em inox 316 em barra chata fixados na estrutura com parafusos, para isso será necessária a colocação de chapa de ferro (especificadas abaixo) soldadas nas laterais dos perfis longitudinais da estrutura, conforme detalhe do projeto executivo, vale ressaltar que a estrutura é paticionada em

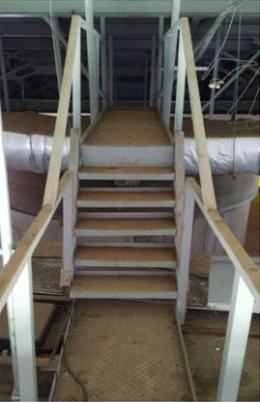
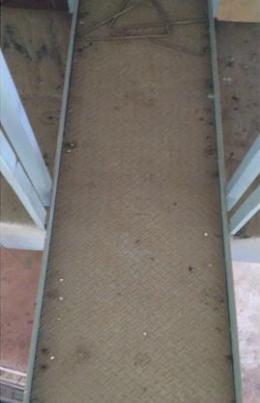
Imagem 09 – Acesso 02 – (12 semelhante) - (Ano 2020)	Imagem 10 – Acesso 02 – (12 semelhante) - (Ano 2020)

Estas passarelas são fixadas por “tirantes” de tubos quadrados, soldados nos pórticos da cobertura e com piso em chapa expandida. Com a paralisação as soldas da estrutura não foram concluídas, havendo necessidade de retoques.

O serviço consiste em certificar, verificar e complementar as soldas de fixação, além de remoção de pontos de oxidação e aplicação de primer. Necessária apresentação de laudo de conformidade.

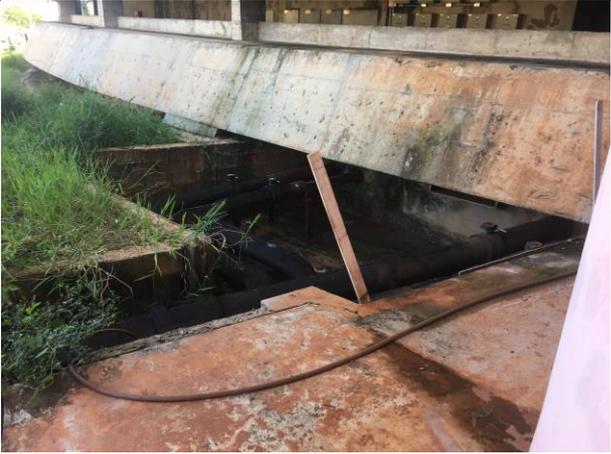
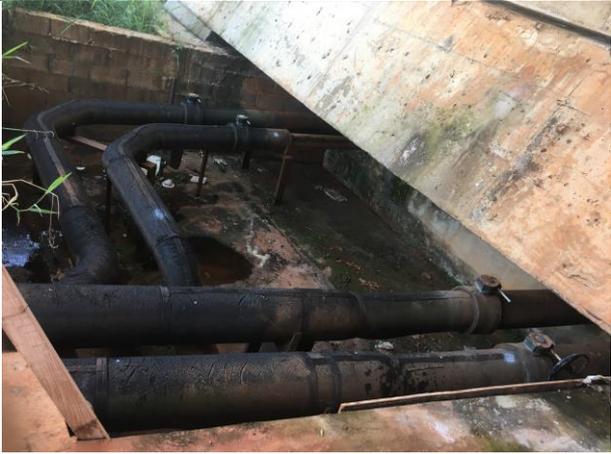
Imagem 11 – Fosso Passagem Tubulação Climatização (Ano 2020)	Imagem 12– Fosso Passagem Tubulação Climatização (Ano 2020)

Conforme projeto anexo, consiste na execução de estrutura de sustentação e plataforma de fechamento do fosso externo, no lado da esplanada, inclusive vigas de sustentação com perfil metálico “u” enrijecido, pilaretes de mesmo material e cobertura em

chapa antiderrapante, inclusive pintura. Previsto também um alçapão de 1 m x 1 m para acesso de trabalhadores para possível manutenção.

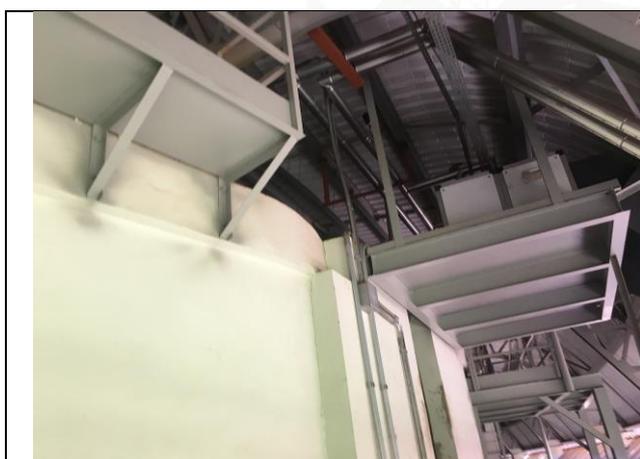
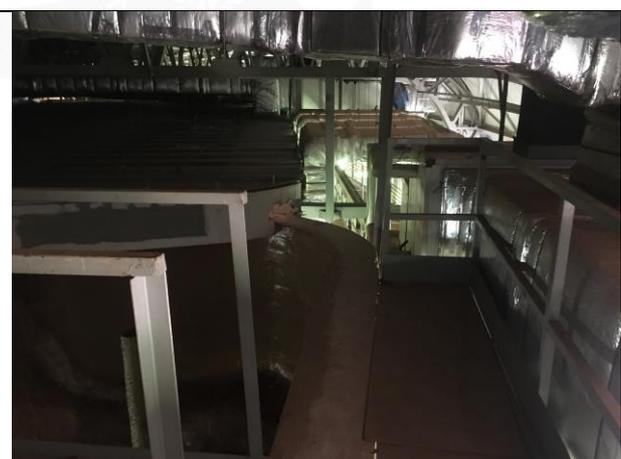
Imagem 17 – Tanque 05 (Ano 2020)

Imagem 18 – Tanque 09 (Ano 2020)

Consiste no serviço de prolongamento da estrutura de acesso dos tanques as plataformas de climatização, onde deverá continuar fixação de cantoneiras formando uma mão francesa, fixadas com parabol't's em estrutura e concreto, piso em chapa expandida e guarda corpo em tubo quadrado com travamento superior e intermediário. **I)- Plataforma tanque 05 e II) - Plataforma tanque 09.**

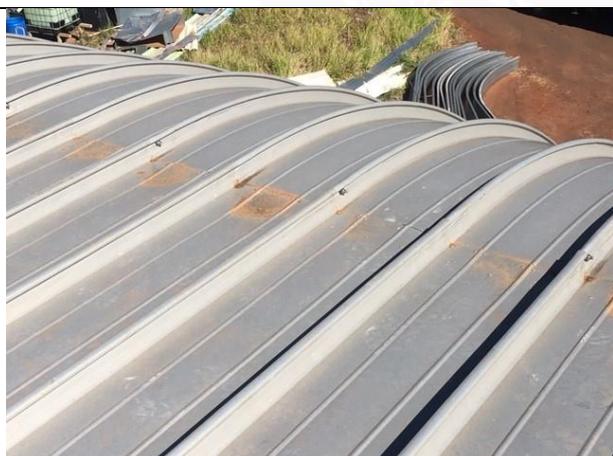
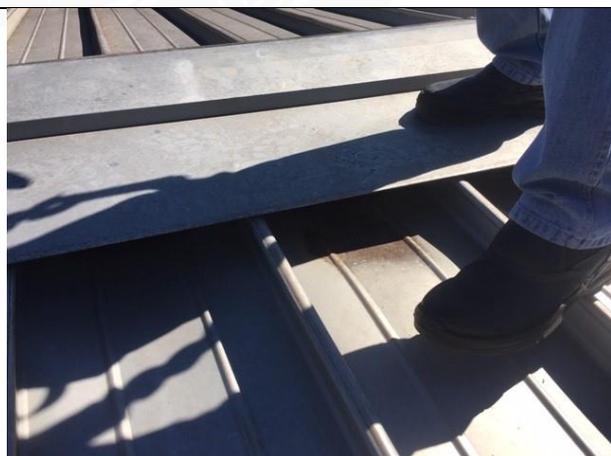
Imagem 28 – Cobertura Zipada - Acumulo de Água (Ano 2020)

Imagem 29 – Cobertura Zipada - Acumulo de Água (Ano 2020)

- a) Realizar a certificação das estruturas, mapeando divergências de projeto e pontos de fragilidade (se tiver);
- b) Conferir alinhamento da estrutura e nivelamento dos componentes;
- c) Limpeza geral;
- d) Realizar os serviços necessários para conclusão;
- e) Pintura de proteção nas soldas e pontos de corrosão;
- f) Testes e verificações.
