DOC: RELATÓRIO TÉCNICO	Nº: RL-501/2020	REV. 00
	OBRA: Centro de Pesquisa e de Reabilitação da Ictiofauna Pantaneira - Aquário do Pantanal		FOLHA: 1 de 27
	OBJETO: Relatório Técnico e Fotográfico Referente a Situação Atual do Sistema de Ar Condicionado Central e Ventilação

Relatório Técnico e Fotográfico Referente a Situação Atual do Sistema de Ar Condicionado Central e Ventilação do Centro de Pesquisa e de Reabilitação da Ictiofauna Pantaneira – Aquário do Pantanal.

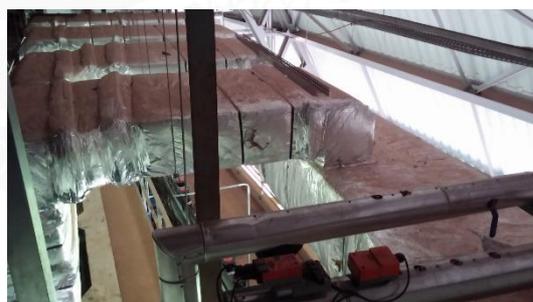
A rede de dutos de insuflamento não foi concluída e as instalações existentes estão danificadas, tais como dutos flexíveis rasgados, isolamento de dutos deteriorados e parte dos conjuntos caixa plenum/dutos flexíveis estão sobre o forro de gesso e sobre o piso do nível 94.

Foto 60: Plataforma 02 - dutos sujos com isolamento danificado
