DOC: RELATÓRIO	Nº: RL-502/2020	REV. 00
	OBRA: Centro de Pesquisa e de Reabilitação da Ictiofauna Pantaneira - Aquário do Pantanal		FOLHA: 1 de 27
	OBJETO: Descrição das instalações dos quadros elétricos dos equipamentos de climatização e ventilação mecânica

Descrição das Instalações dos Quadros Elétricos e Painéis Montados dos Equipamentos de Climatização e Ventilação Mecânica do Centro de Pesquisa e de Reabilitação da Ictiofauna Pantaneira – Aquário do Pantanal.

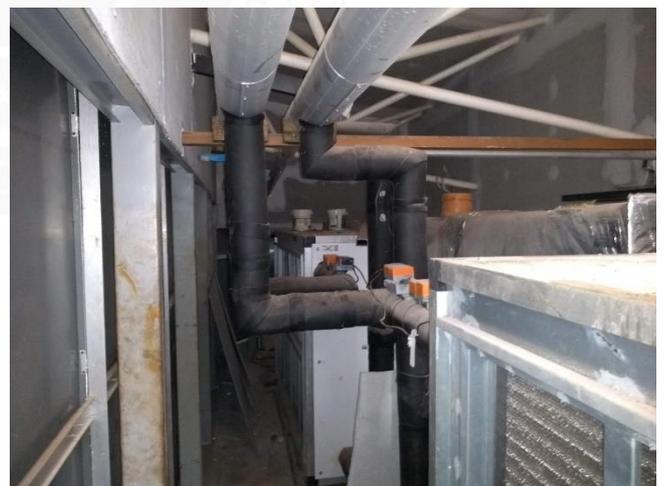
Foto 16: Fancoils

Equipamento: Instalado, fancoil 25TR, motor 7,5cv, localizado no auditório, acima do tanque 20, Tag: FC 05 MT.

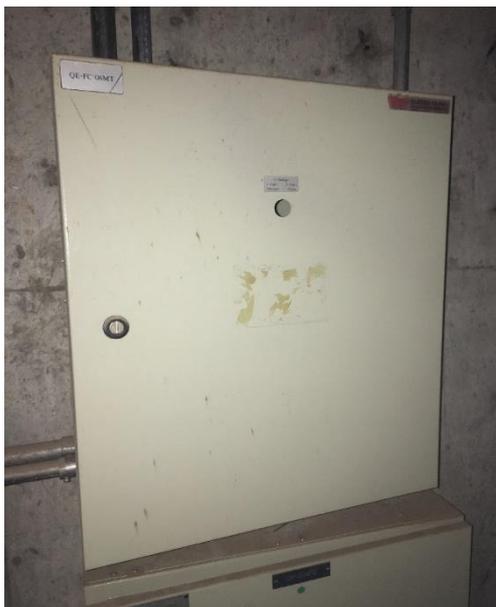
Foto 17: Quadro – Vista Externa

Quadro: Instalado, localizado no pavimento 101, ao lado do aquário 20, Tag: QE FC 05MT.

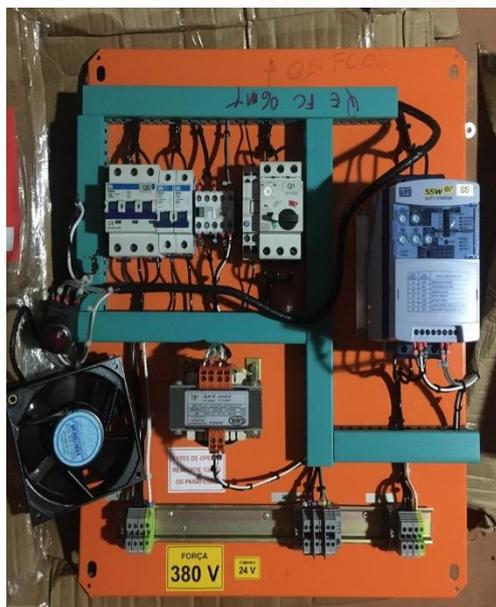
Foto 19: Painel Montado

Painel Montado: A ser instalado, armazenado na obra.

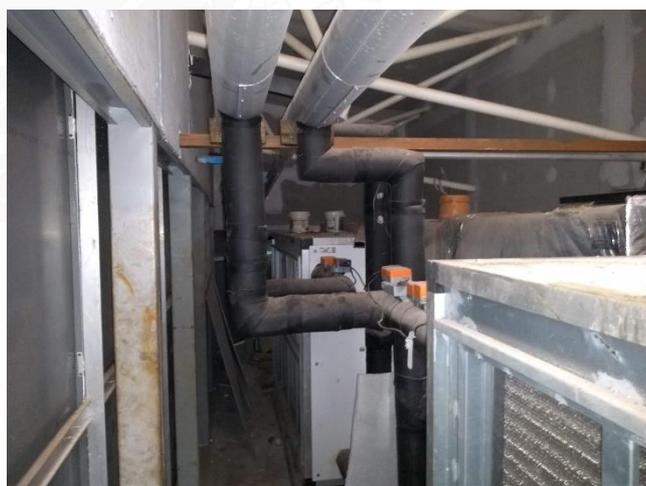
Foto 20: Fancoils

Equipamento: Instalado, fancoil 25TR, motor 7,5cv, localizado no auditório, acima do tanque 20, Tag: FC 06 MT.

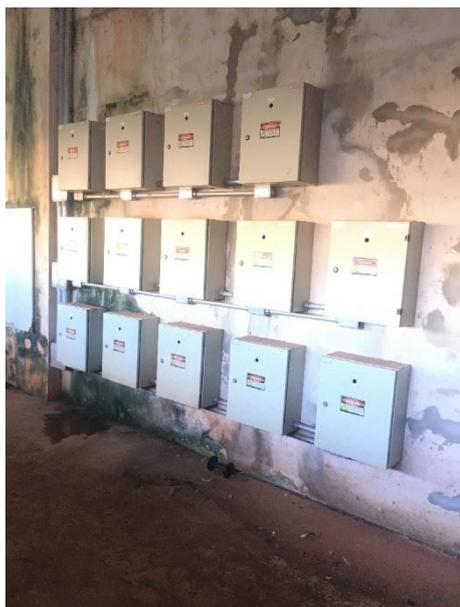
Foto 21: Quadros – vista externa

Quadros: Instalados, localizado no pavimento 94, atrás da cozinha do restaurante, Tags: QE FC 01T À QE FC 14T.

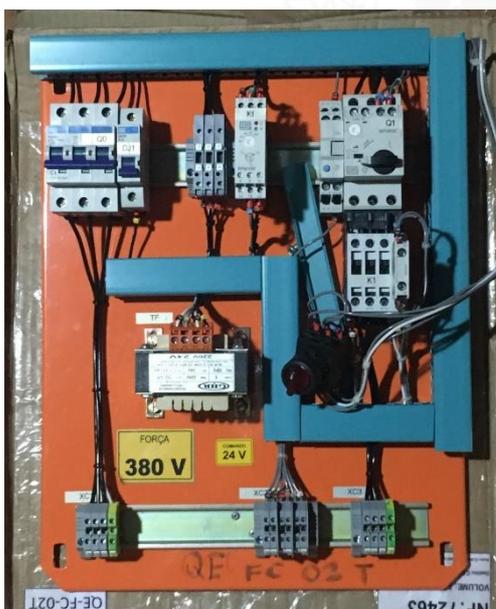
Foto 23: Painel Montado - 14 unidades

Painéis Montado: A ser instalados, armazenado na obra.

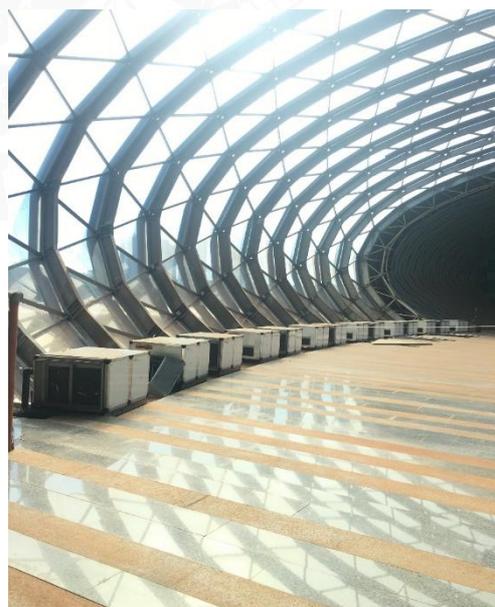
Foto 24: Equipamentos

Equipamentos: Instalados, fancoil 5TR, motor 2cv, localizado no nível 101 0 bancada multimídia, Tags: FC 01T à FC 14T.

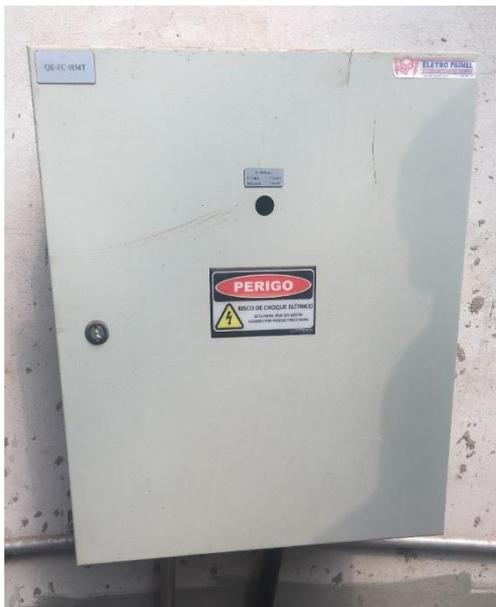
Foto 25: Quadro – vista externa

Quadro: Instalado, localizado no pavimento 101, sobre a laje da bilheteria, Tag: QE FC 01MT.

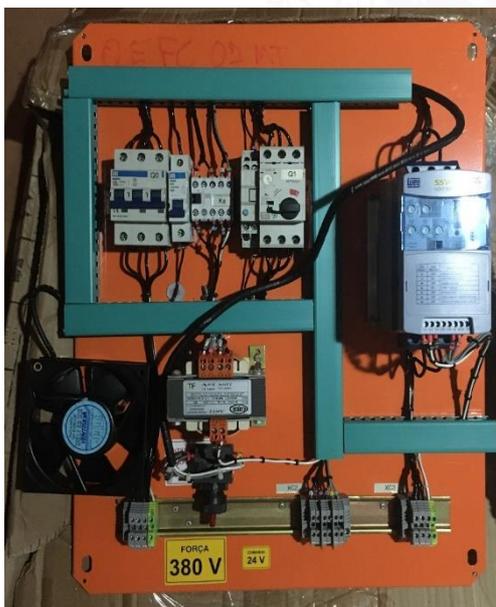
Foto 27: Painel montado

Painel Montado: A ser instalado, armazenado na obra.

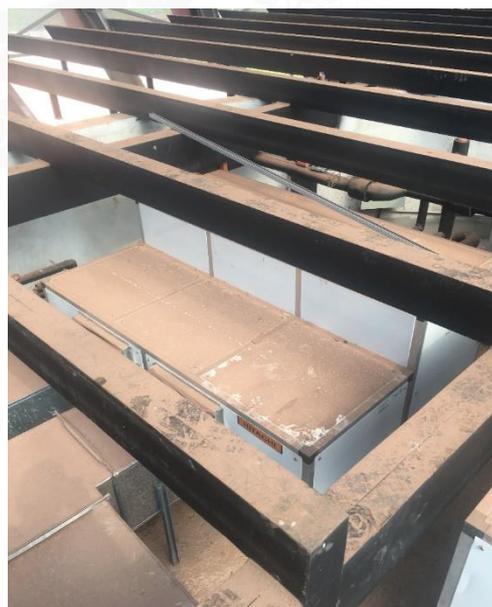
Foto 28: Equipamento

Equipamento: Instalado, fancoil 30TR, motor 10cv, localizado sobre a laje da bilheteria, Tag: FC 01 MT.

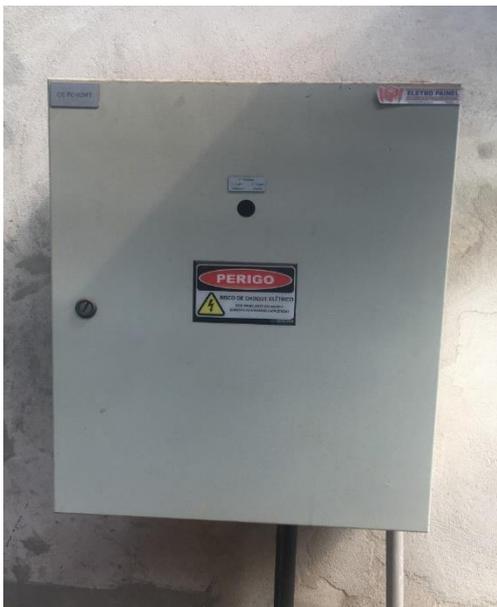
Foto 29: Quadro – vista externa

Quadro: Instalado, localizado no pavimento 101, sobre a laje da bilheteria, Tag: QE FC 02MT.

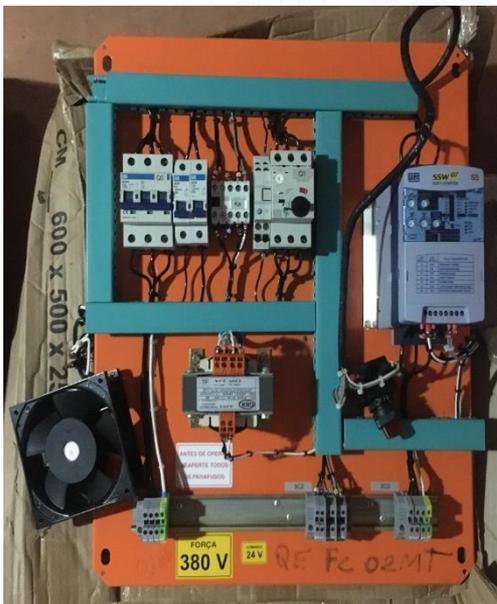
Foto 31: Painel Montado

Painel Montado: A ser instalado, armazenado na obra.

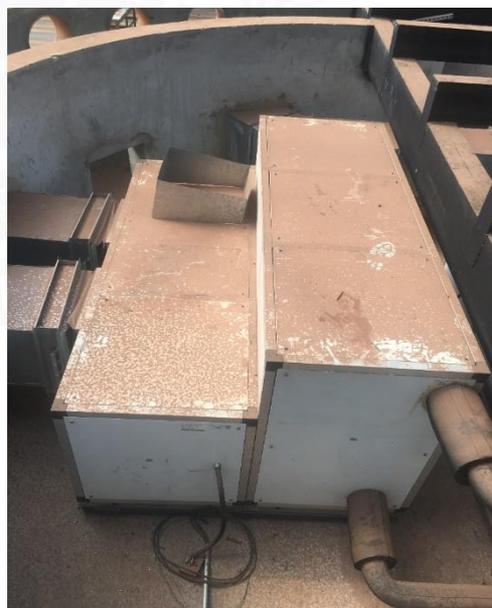
Foto 32: Equipamento

Equipamento: Instalado, fancoil 30TR, motor 10cv, localizado sobre a laje da bilheteria, Tag: FC 02 MT.

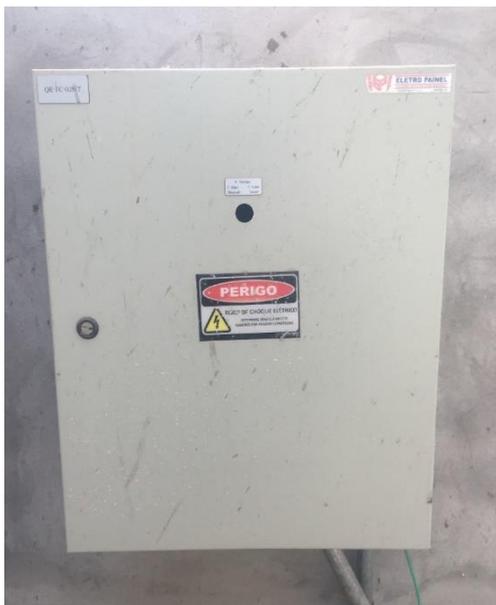
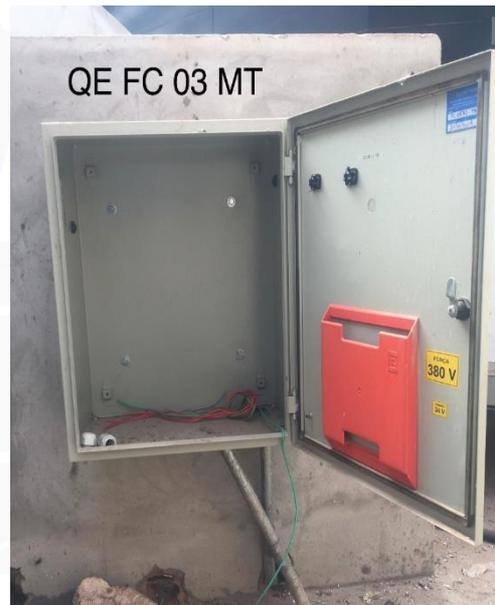
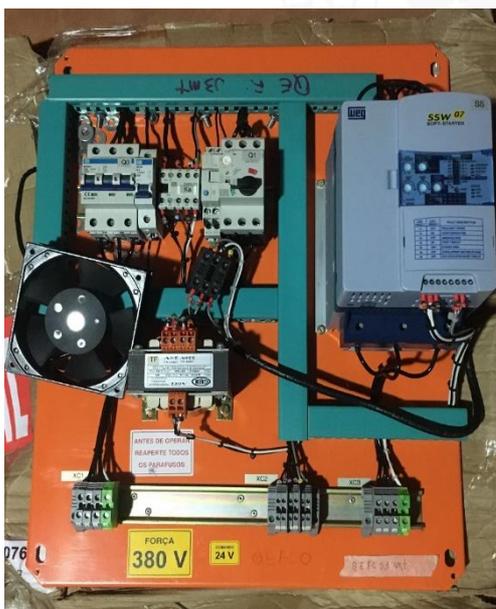
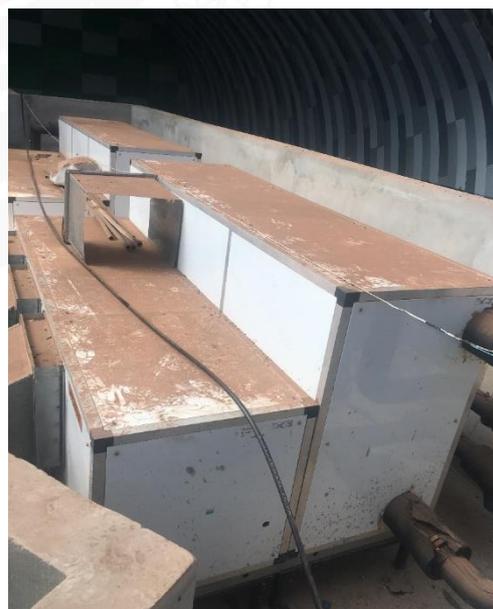
Quadro: Instalado, localizado no pavimento 101, sobre a laje da bilheteria, Tag: QE FC 02MT.
Quadro: Instalado, localizado no pavimento 101, sobre a laje dos banheiros, Tag: QE FC 03MT.
Painel Montado: A ser instalado, armazenado na obra.
Equipamento: Instalado, fancoil 50TR, motor 15cv, localizado sobre a laje dos banheiros, Tag: FC 03 MT.

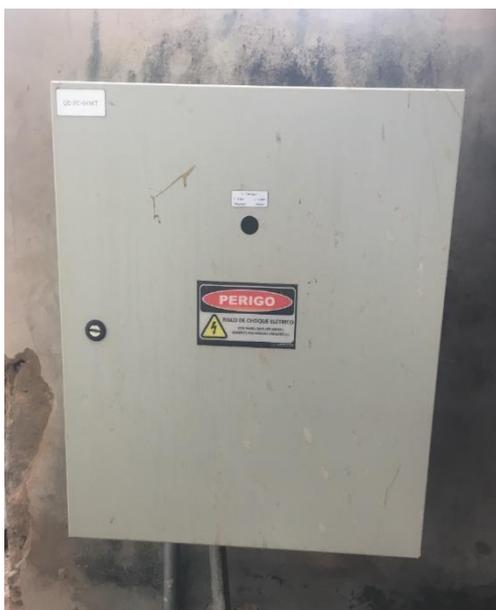
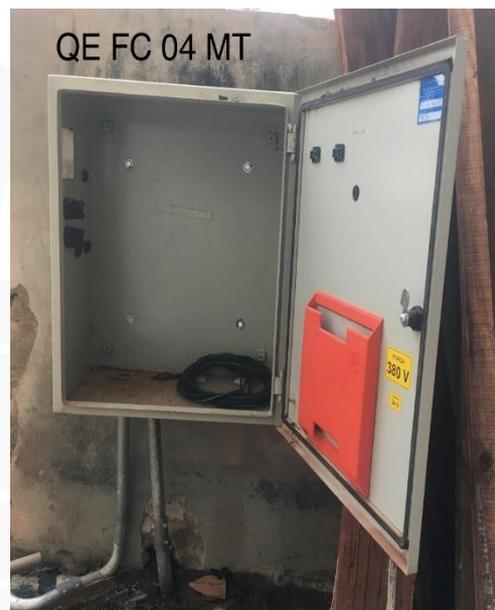
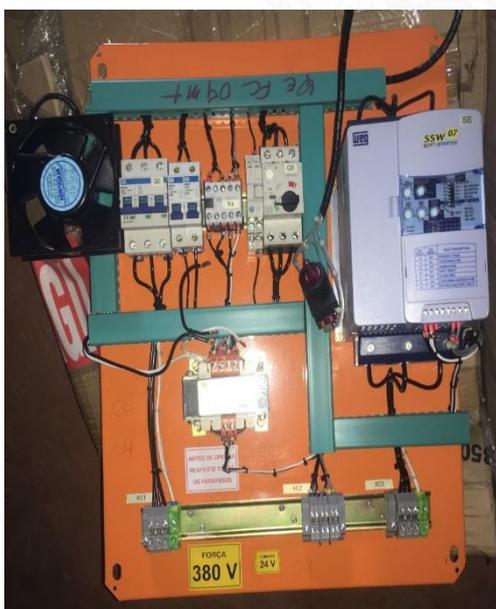
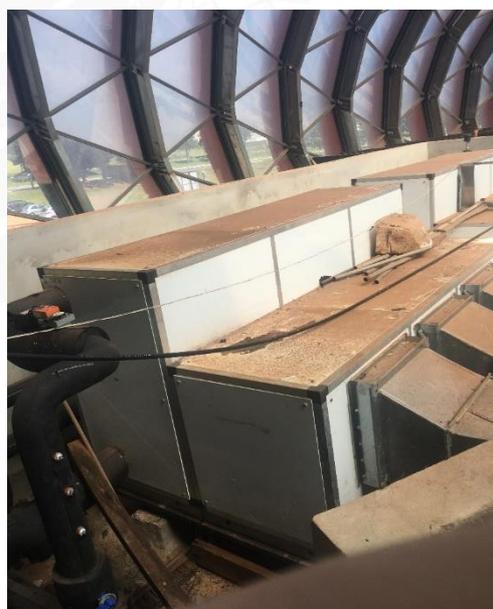
Quadro: Instalado, localizado no pavimento 101, sobre a laje dos banheiros, Tag: QE FC 04MT.
Painel Montado: A ser instalado, armazenado na obra.
Equipamento: Instalado, fancoil 50TR, motor 15cv, localizado sobre a laje dos banheiros, Tag: FC 04 MT.

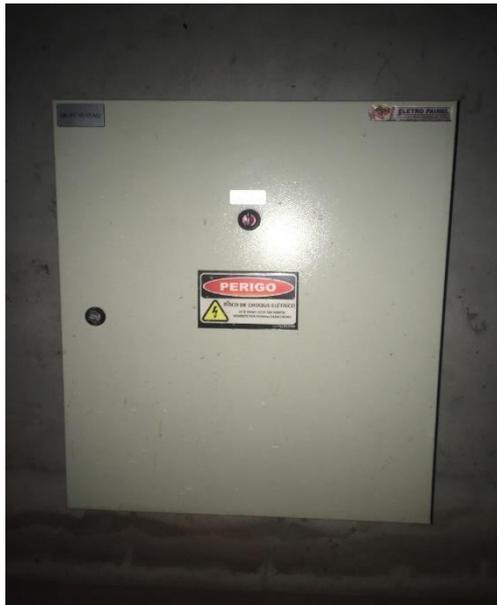
Foto 41: Quadro – vista externa

Quadro: Instalado, localizado no pavimento 97, ao lado da sala 4 , Tag: QE FC 01 A 05AQ.

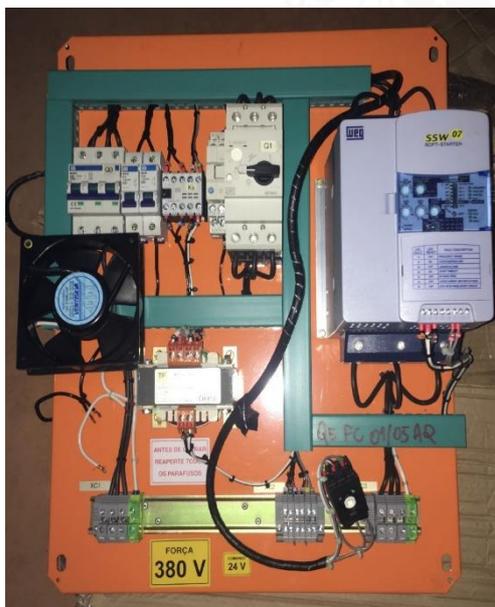
Foto 43: Painel montado

Painel Montado: A ser instalado, armazenado na obra.

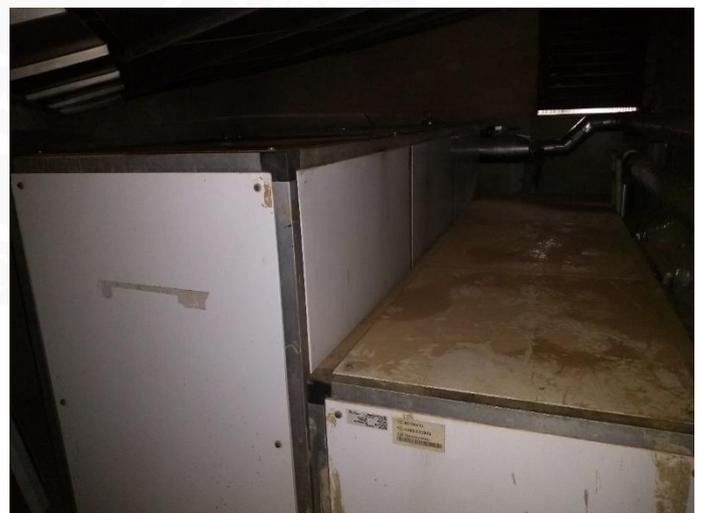
Foto 44: Fancoil

Equipamento: Instalado, fancoil 50TR, motor 15cv, localizado sobre a laje dos banheiros, Tag: FC 01 A 05AQ.

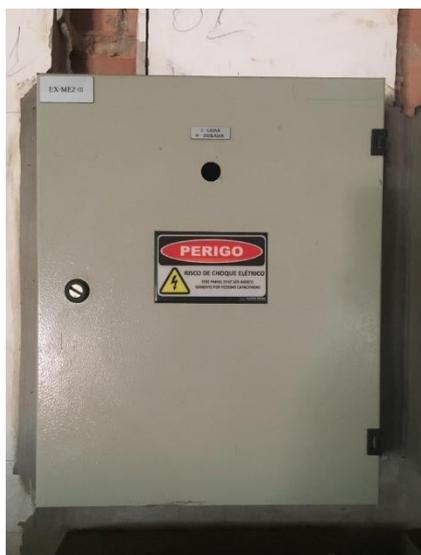
Foto 45: Quadro - externo

Quadro: Instalado, localizado no pavimento 97, atrás parede sanitários – frente para a doca, Tag: EX-MEZ-01.

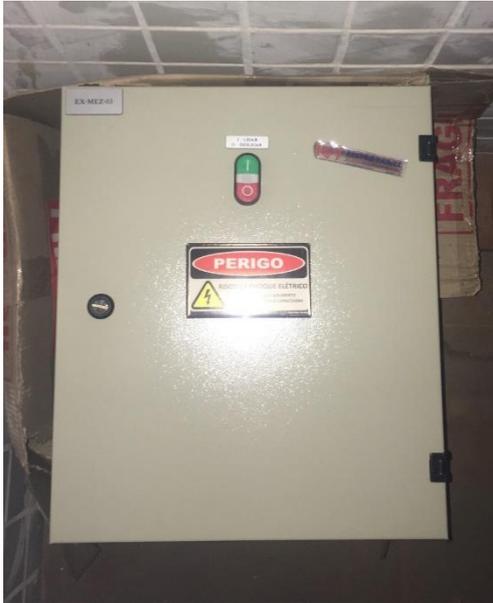
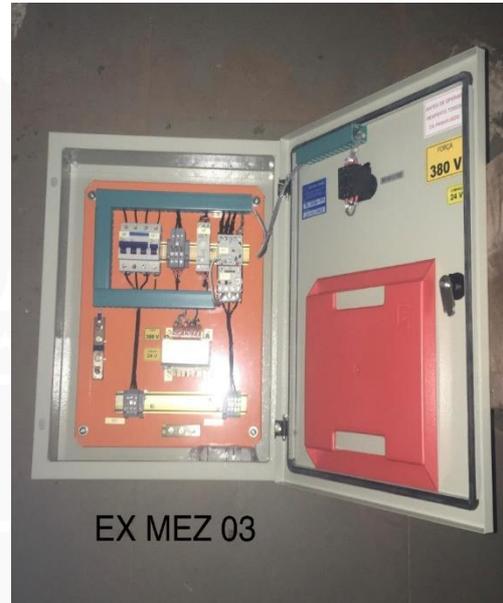
Quadro completo: A ser instalado no pavimento 97. na sala ao lado do espaço para CPD/PABX e SOM. Armazenado na obra

Equipamento: A ser fornecido e instalado. Exaustor centrífugo cirocco de 0,37 kW, tag: EX-MEZ-03

Foto 51: Quadro Completo - externo

Foto 52: Quadro Completo - interno

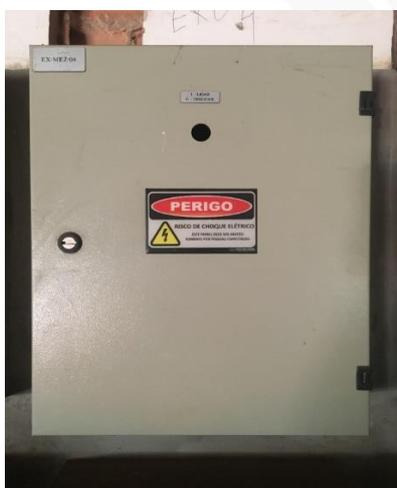
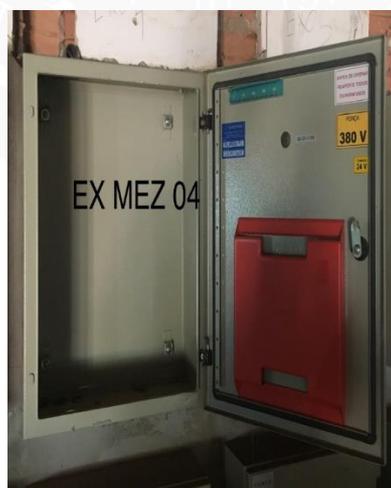
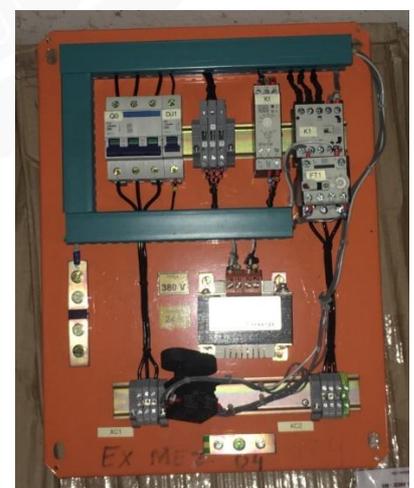
Quadro: Instalado, localizado no pavimento 97, atrás parede sanitários – frente para a doca, Tag: EX-MEZ-04.

Painel Montado: A ser instalado, armazenado na obra.

Equipamento: a ser fornecido e instalado. Exaustor axial de 0,19 kW, tag: EX-MEZ-04

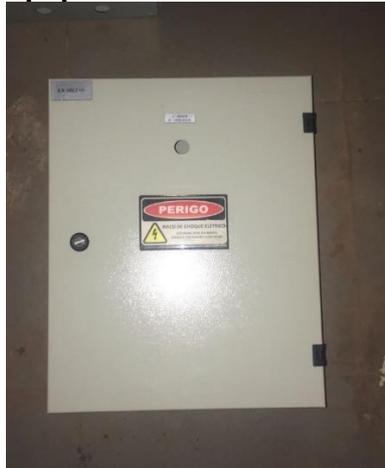
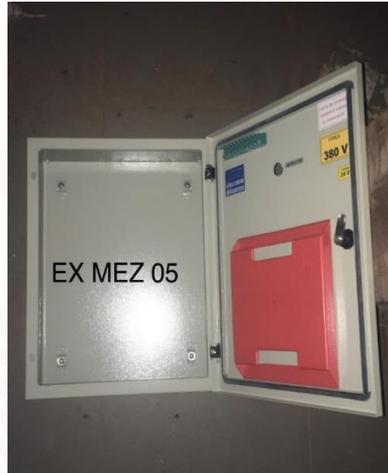
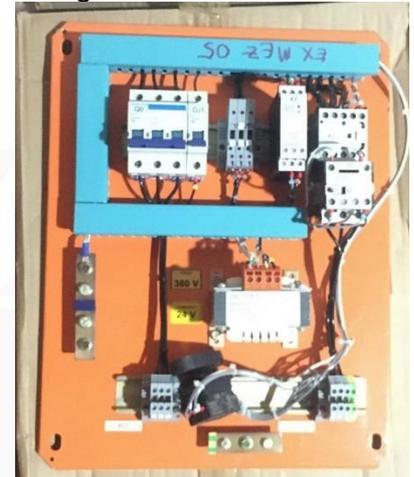
Quadro completo: A ser instalado no pavimento 97. na sala ao lado do espaço para CPD/PABX e SOM. Armazenado na obra Tag: EX-MEZ-05. Quadro armazenado na obra.

Painel Montado: A ser instalado, armazenado na obra.

Equipamento: A ser fornecido e instalado. Exaustor axial de 0,19 kW, tag: EX-MEZ-05

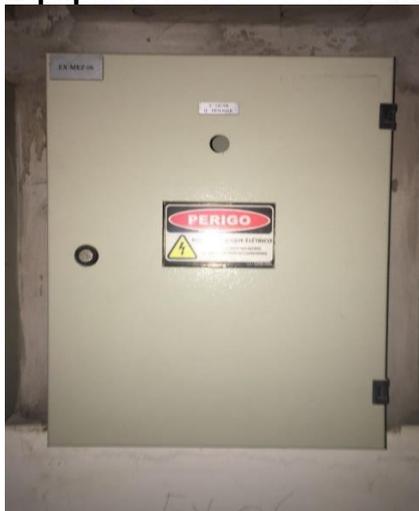
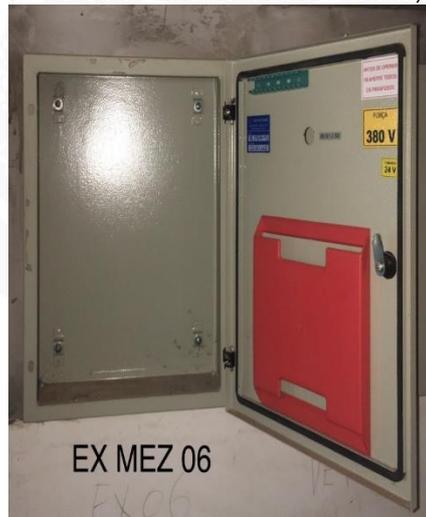
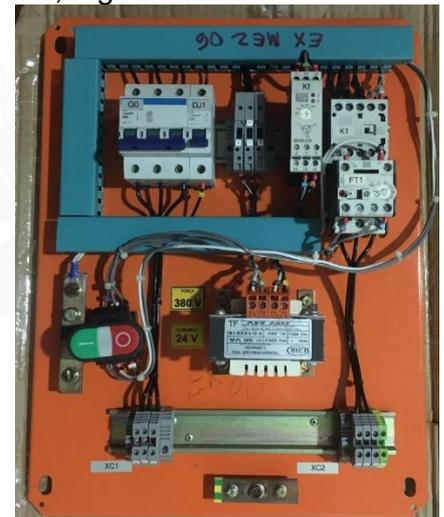
Quadro completo: Instalado, localizado no pavimento 97, atrás parede sanitários – frente para a doca, Tag: EX-MEZ-06.

Painel Montado: A ser instalado, armazenado na obra.

Equipamento: A ser fornecido e instalado. Exaustor axial de 0,19 kW, tag: EX-MEZ-06

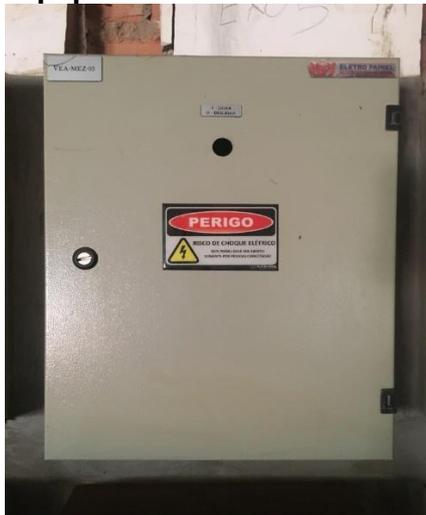
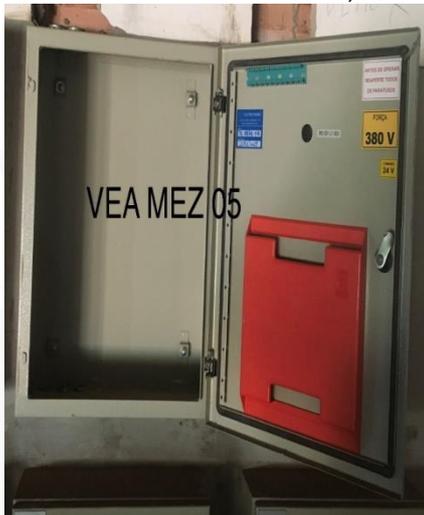
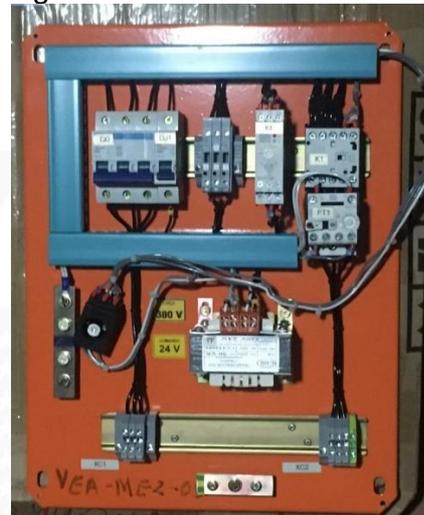
Quadro completo: Instalado, localizado no pavimento 97, atrás parede sanitários – frente para a doca, Tag: VEA-MEZ-05.

Painel Montado: A ser instalado, armazenado na obra.

Equipamento: A ser fornecido e instalado. ventilador de 0,55 kW, tag: VEA-MEZ-05

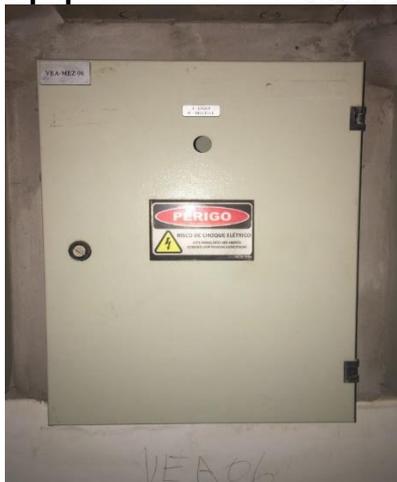
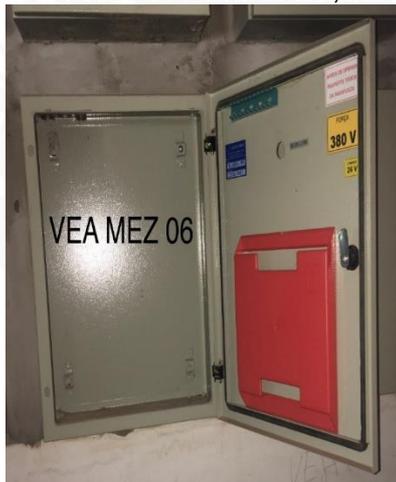
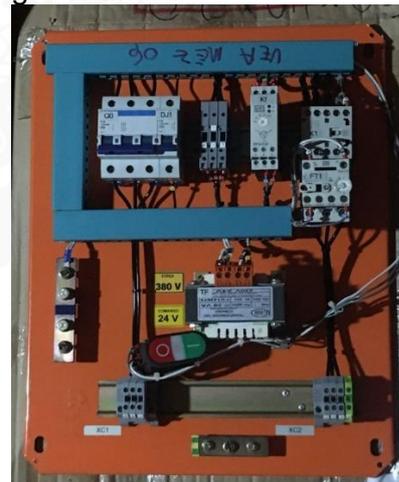
Quadro completo: Instalado, localizado no pavimento 97, atrás parede sanitários – frente para a doca, Tag: VEA-MEZ-06.

Painel Montado: A ser instalado, armazenado na obra.

Equipamento: A ser fornecido e instalado. ventilador de 0,55 kW, tag: VEA-MEZ-06

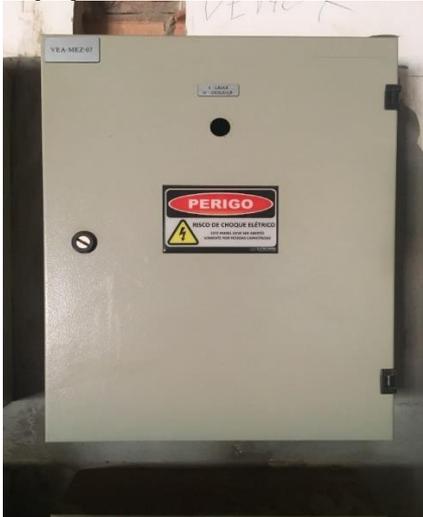
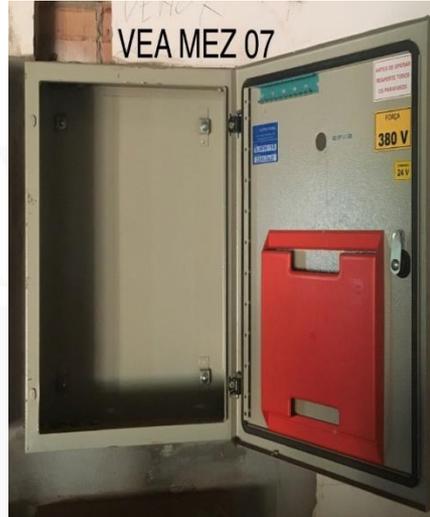
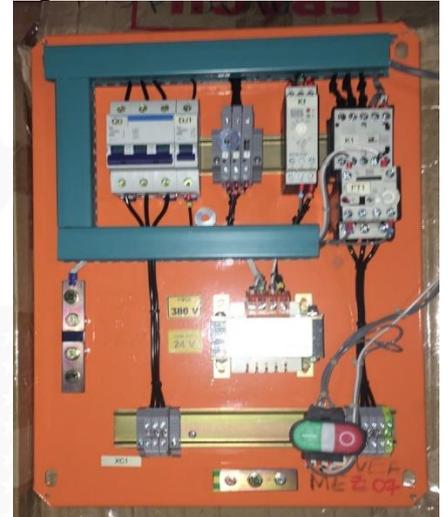
Quadro completo: Instalado, localizado no pavimento 97, atrás parede sanitários – frente para a doca, Tag: VEA-MEZ-07.

Painel Montado: A ser instalado, armazenado na obra.

Equipamento: A ser fornecido e instalado. ventilador de 0,55 kW, tag: VEA-MEZ-07

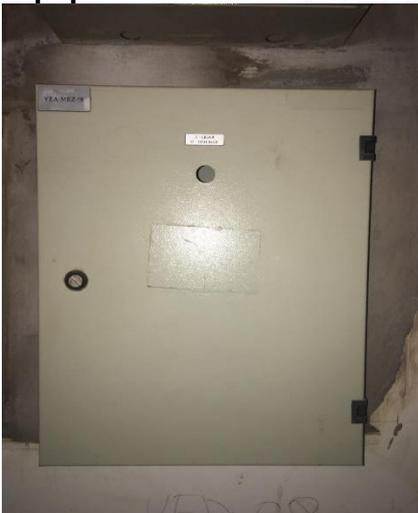
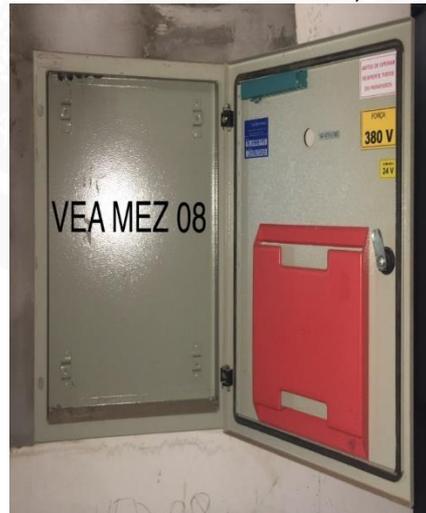
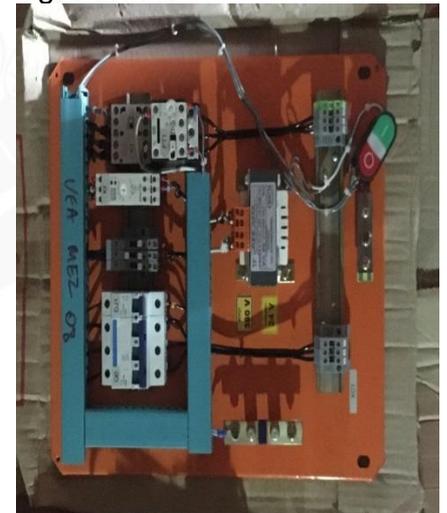
Quadro completo: Instalado, localizado no pavimento 97, atrás parede sanitários – frente para a doca, Tag: VEA-MEZ-08.

Painel Montado: A ser instalado, armazenado na obra.

Equipamento: A ser fornecido e instalado. ventilador de 1,10 kW, tag: VEA-MEZ-08

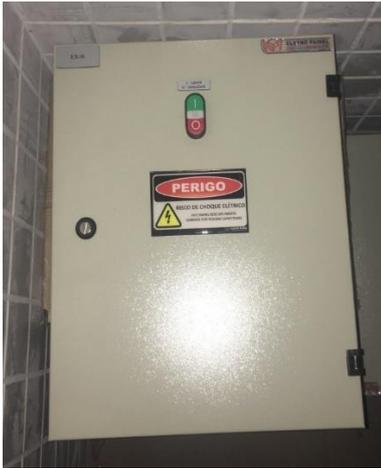
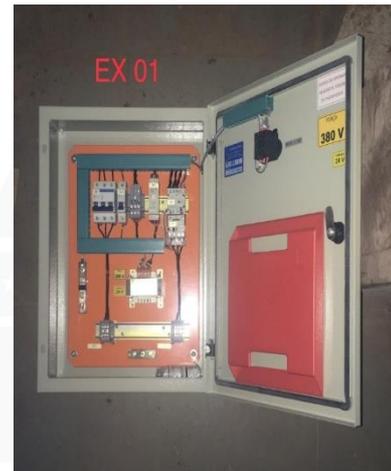
Quadro: A ser instalado no pavimento 94, atrás dos sanitários do circuito dos aquários na área técnica, TAG: EX-01. Armazenado na obra.

Painel Montado: A ser instalado, armazenado na obra.

Equipamento: A ser fornecido, Exaustor centrífugo cirocco 0,25 kW, Tag: EX-01

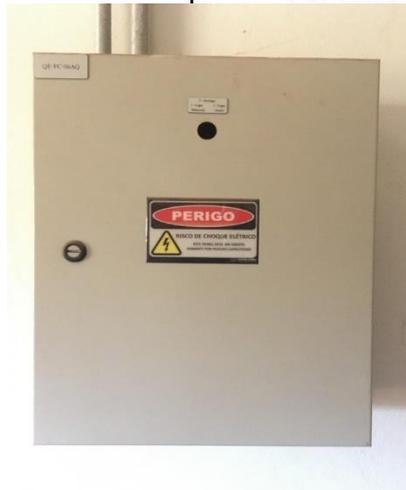
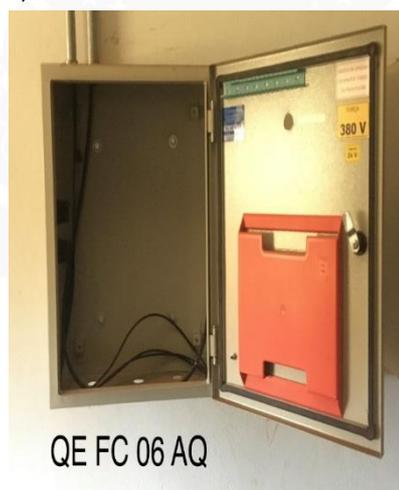
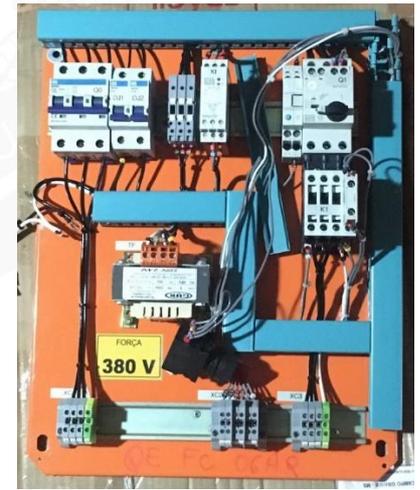
Quadro: Instalado, localizado no pavimento 94, casa de máquina 01 entre o museu e o tanque 1 na área técnica, TAG: QE FC 06 AQ.

Painel Montado: A ser instalado, armazenado na obra.

Equipamento: Instalado, fancoil 10TR, motor 4cv, localizado na casa de máquina 01 entre o museu e o tanque 1 na área técnica, TAG: FC 06 AQ.

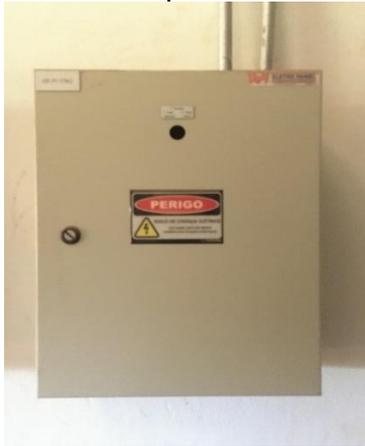
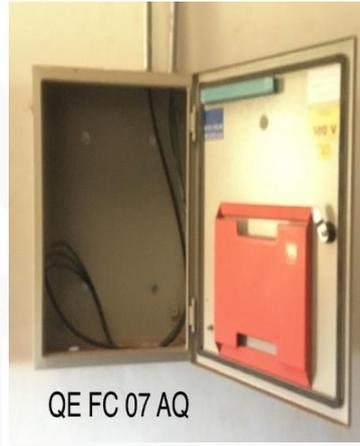
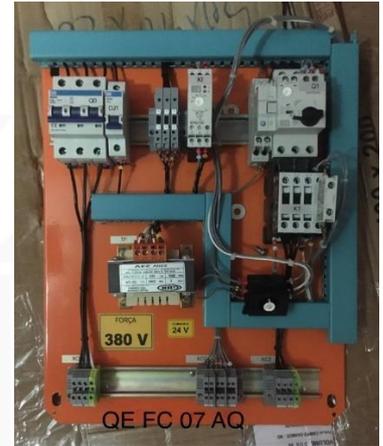
Quadro: Instalado, localizado no pavimento 94, casa de máquina 01 entre o museu e o tanque 1 na área técnica, TAG: QE FC 07 AQ.

Painel Montado: A ser instalado, armazenado na obra.

Equipamento: Instalado, fancoil 10TR, motor 4cv, localizado na casa de máquina 01 entre o museu e o tanque 1 na área técnica, TAG: FC 07 AQ.

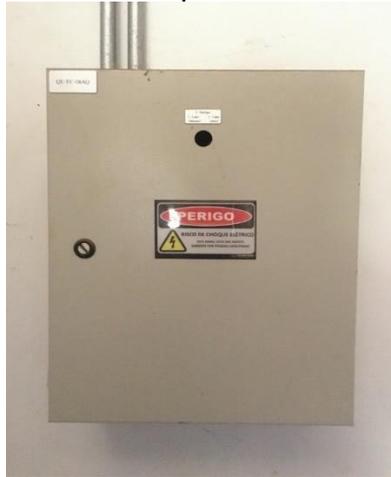
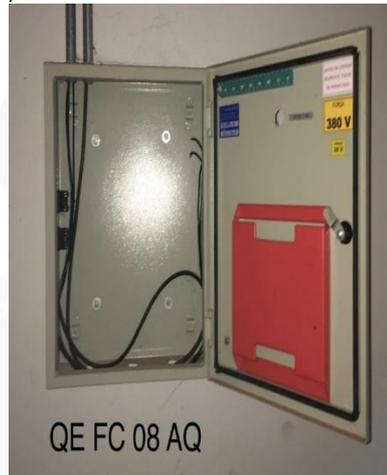
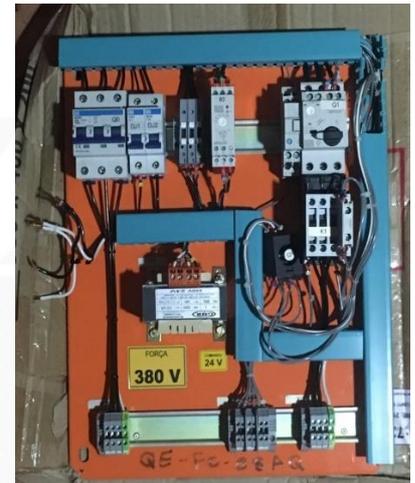
Quadro: Instalado, localizado no pavimento 94, casa de máquina 02 entre os tanques 3 e 4 na área técnica, TAG: QE FC 08 AQ.

Painel Montado: A ser instalado, armazenado na obra.

Equipamento: Instalado, fancoil 10TR, motor 4cv, localizado na casa de máquina 01 entre o museu e o tanque 1 na área técnica, TAG: FC 08 AQ.

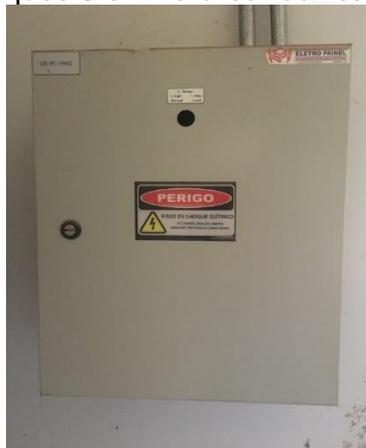
Foto 88: Quadro - externo

Quadro: Instalado, localizado no pavimento 94, casa de máquina 02 entre os tanques 3 e 4 na área técnica, TAG: QE FC 09 AQ.

Painel Montado: A ser instalado, armazenado na obra.

Equipamento: Instalado, fancoil 10TR, motor 4cv, localizado na casa de máquina 02 entre os tanques 3 e 4 na área técnica, TAG: FC 09 AQ.

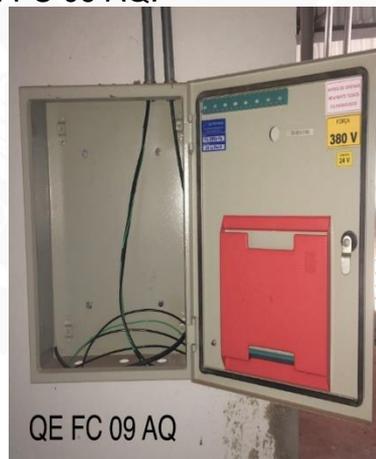
Foto 89: Quadro - interno

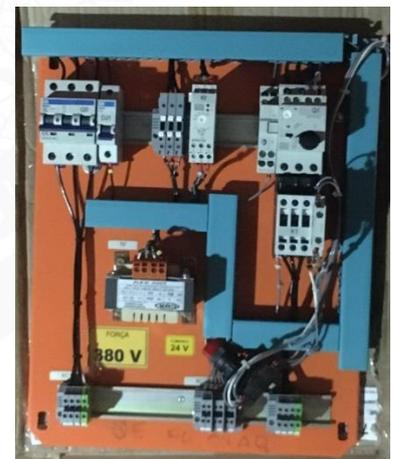
Foto 90 Painel montado

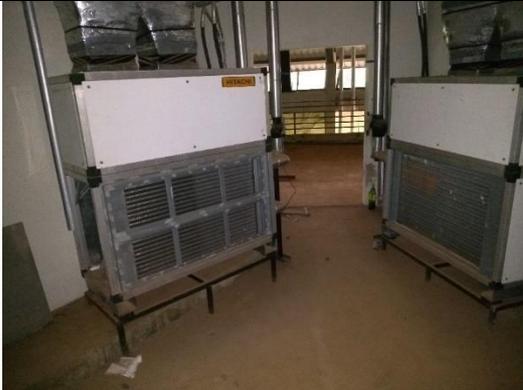
Foto 91 Fancoils FC-08AQ e 09AQ

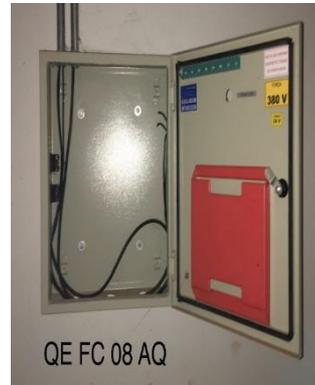
Foto 92 Quadros QE-FC-08AQ e 09AQ

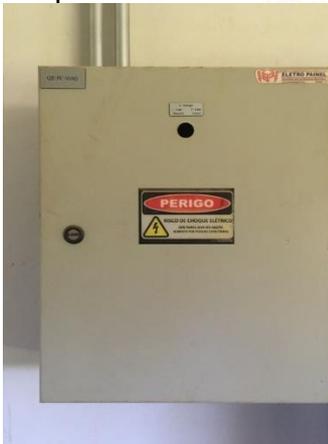
Quadro: Instalado, localizado no pavimento 94, casa de máquina 03 entre os tanques 4 e 5 na área técnica, TAG: QE FC 10 AQ.

Foto 93: Quadros - externo

- ✓ Deve-se também verificar se os ventiladores dos painéis estão funcionando corretamente.
- ✓ Substituição dos blocos de contato auxiliares frontal p/ CWM 1NA (das contadoras dos painéis) QE FC 07-AQ, QE FC 10-AQ, QE FC 01-T, QE FC 06-T e QE FC 16-T. Estão quebrados.

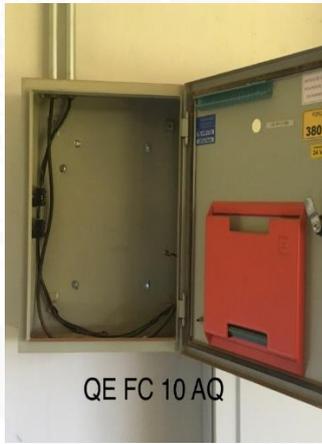
Foto 94: Quadros - interno

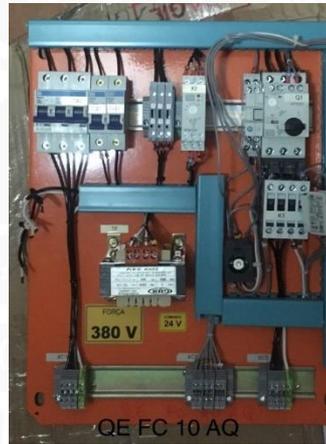
Painel Montado: A ser instalado, armazenado na obra.

Foto 95: Painel montado – 3 unidades

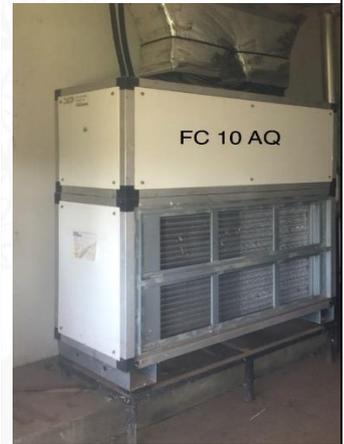
Equipamento: Instalado, fancoil 10TR, motor 4cv, localizado na casa de máquina 03 entre tanques na área técnica, TAG: FC 10 AQ.

Foto 96: Fancoil

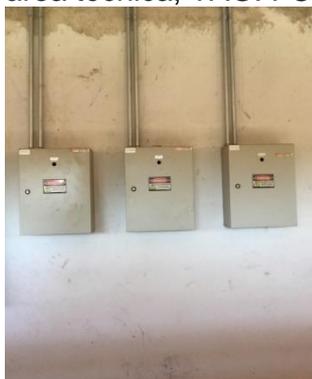
Quadro: Instalados, localizados no pavimento 94, atrás dos banheiros na área técnica, TAGs: QE FC 11-AQ, QE FC 12-AQ e QE FC 13-AQ.

Foto 97: Quadros - externo

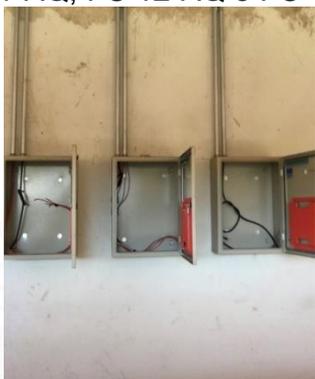
Foto 98: Quadros - interno

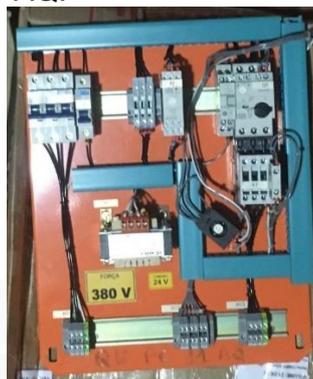
Painel Montado: A ser instalados, armazenados na obra.

Foto 99: Painel montado – 3 unidades

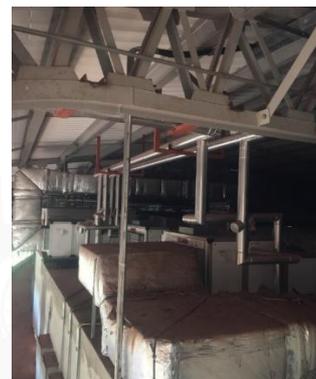
Equipamento: Instalados, fancoils 10TR, motor 4cv, localizados sobre a laje dos banheiros na área técnica, TAG: FC 11-AQ, FC 12-AQ e FC 13-AQ.

Foto 100: Fancoils

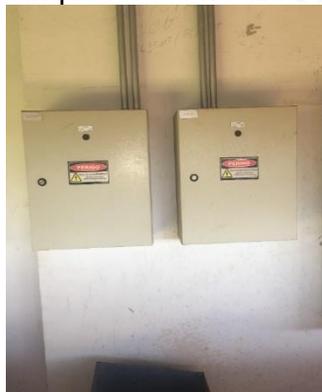
Quadro: Instalados, localizados no pavimento 94, na área técnica, TAGs: QE FC 15-TM e QE FC 16-TM.

Foto 101: Quadros - externo

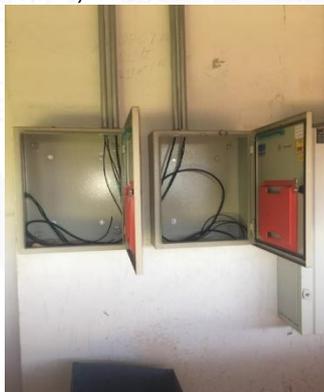
Foto 102: Quadros - interno

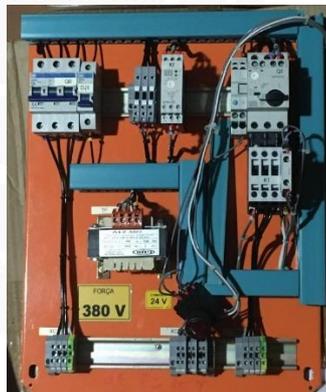
Painel Montado: A ser instalados, armazenados na obra.

Foto 103: Painel montado – 2 unidades

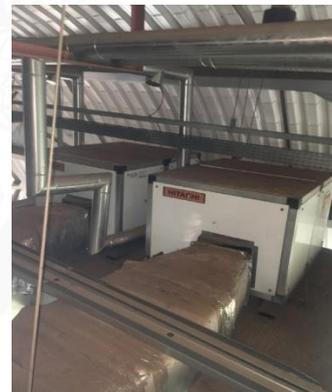
Equipamento: Instalados, fancoils 5TR, motor 2cv, localizados em plataforma metálica sobre os tanques 5 e 6 na área técnica, TAG: FC 15-TM e FC 16-TM.

Foto 104: Fancoils

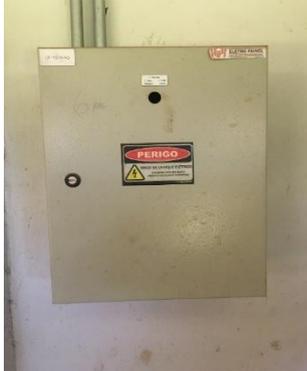
Quadro: Instalado, localizado no pavimento 94, na área técnica, TAG: QE FC 14-AQ.

Foto 105: Quadro - externo

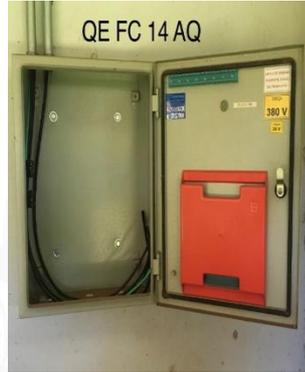
Foto 106: Quadro - interno

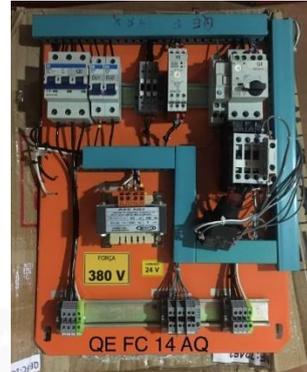
Painel Montado: A ser instalado, armazenados na obra.

Foto 107: Painel montado

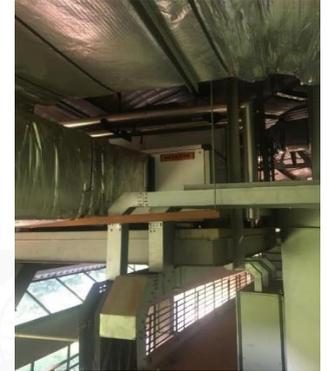
Equipamento: Instalado, fancoil 20TR, motor 6cv, localizado em plataforma metálica sobre o tanque 9 na área técnica, TAG: FC 14-AQ.

Foto 108: Fancoil

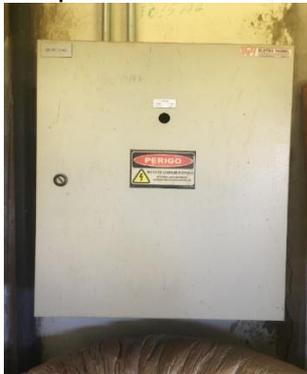
Quadro: Instalado, localizado no pavimento 94, na área técnica, TAG: QE FC 15-AQ.

Foto 109: Quadro - externo

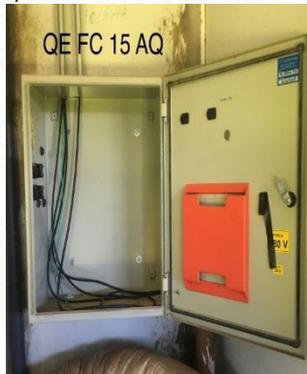
Foto 110: Quadro - interno

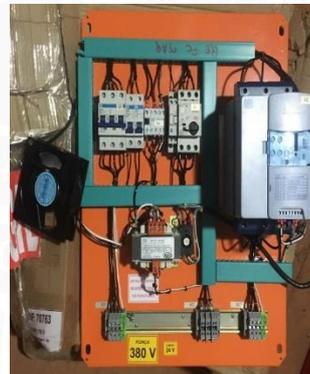
Painel Montado: A ser instalado, armazenados na obra.

Foto 111: Painel montado

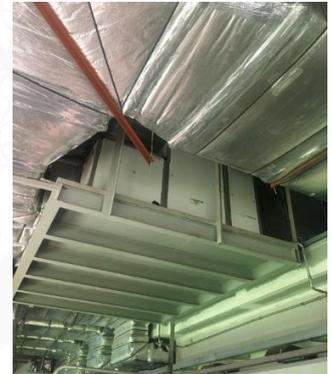
Equipamento: Instalado, fancoil 40TR, motor 15cv, localizado em plataforma metálica sobre o tanque 10 na área técnica, TAG: FC 15-AQ.

Foto 112: Fancoil

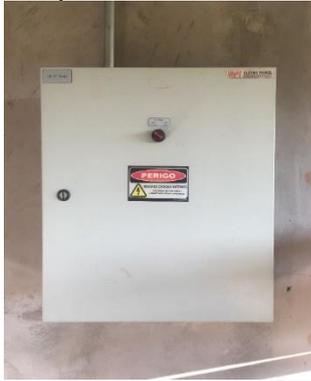
Quadro: Instalado, localizado no pavimento 94, na área técnica, TAG: QE FC 16-AQ.

Foto 113: Quadro - externo

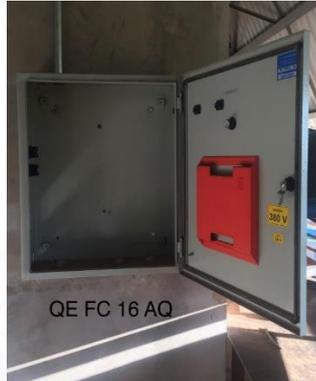
Foto 114: Quadro - interno

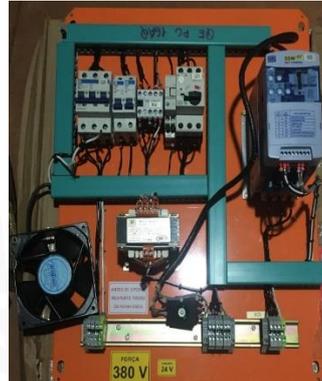
Painel Montado: A ser instalado, armazenados na obra.

Foto 115: Painel montado

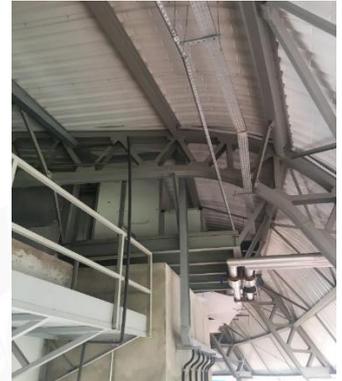
Equipamento: Instalado, fancoil 30TR, motor 10cv, localizado em plataforma metálica sobre o tanque 9 na área técnica, TAG: FC 16-AQ.

Foto 116: Fancoil
