RELATÓRIO		RL-200/2019						
	PROPRIETÁRIO: Estado do Mato Grosso do Sul – Secretaria de Estado de					FOLHA: 1 de 59			
	OBRA: CENTRO DE PESQUISA E REABILITAÇÃO DA ICTIOFAUNA PANTANEIRA - AQUÁRIO DO PANTANAL								
	GOC: UNIDADE DE GERENCIA DE OBRAS CIVIS								
TÍTULO: LEVANTAMENTO DA SITUAÇÃO ATUAL DO SERVIÇOS DE ELÉTRICA E AUTOMAÇÃO

RELATÓRIO	Nº: RL-200/2019	REV. 00
	OBRA:	Centro de Pesquisa e de Reabilitação da Ictiofauna Pantaneira - Aquário do Pantanal	FOLHA: 2 de 59
	OBJETO:	LEVANTAMENTO DA SITUAÇÃO ATUAL DO SERVIÇOS DE ELÉTRICA E AUTOMAÇÃO

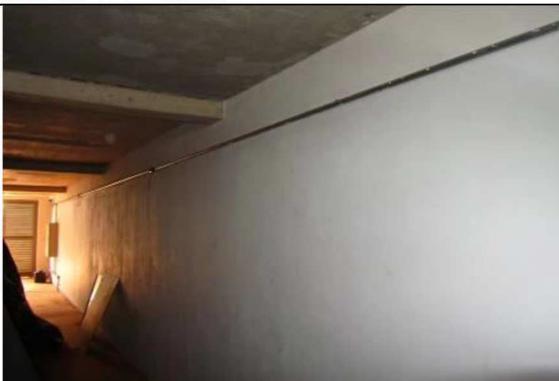
5	<p>Iluminação Sala de Painéis (subestação)</p> <ol style="list-style-type: none"> 1. Instalação de luminárias 2. Revisão da infraestrutura 3. Revisão e instalação do circuito no quadro de distribuição de iluminação e força do ambiente

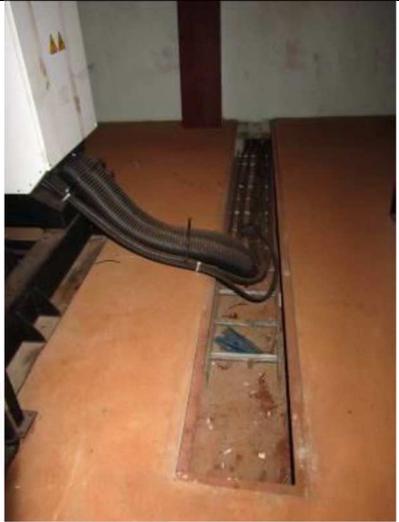
12	<p>Sala de Painéis – Subestação</p> <ol style="list-style-type: none"> 1. Identificação dos cabos 2. Teste dos cabos executados 3. Limpeza e fechamento da canaleta

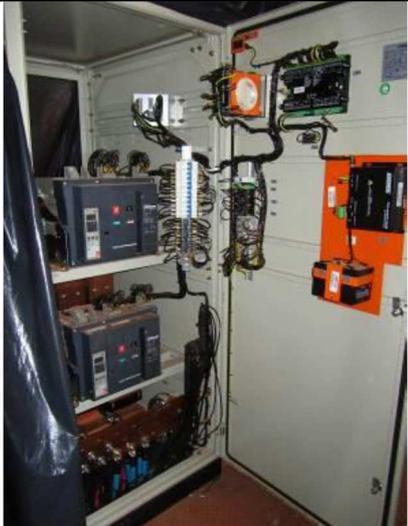
13	<p>Sala de Painéis - Subestação</p> <ol style="list-style-type: none"> 1. Parametrização e configurações dos reles 2. Estudo do curto circuito 3. Comissionamento do quadro 4. Rever as cargas instalada e Demanda 5. Alteração das cargas geral

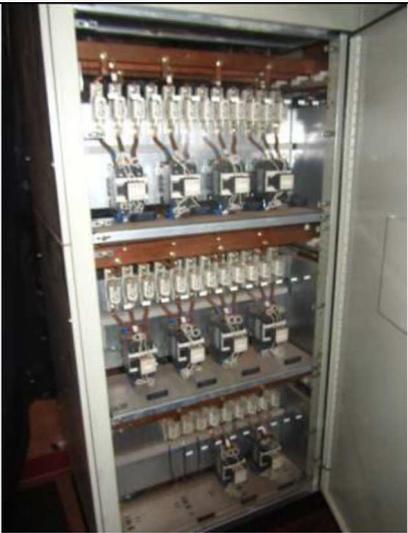
14	<p>Banco de Capacitores</p> <ol style="list-style-type: none"> 1. Verificação e reaperto de todas as conexões dos cabos, barramentos e dispositivos dentro dos painéis 2. Identificação dos cabos 3. Comissionamento do banco de capacitores 4. Caso necessário substituição dos capacitores

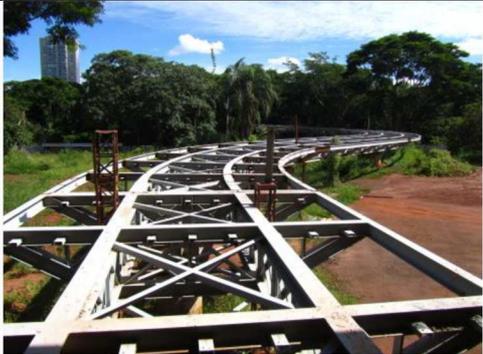
4	<p>Passarela Metálica</p> <ol style="list-style-type: none"> 1. Execução da luminária 2. Execução da Infraestrutura e passagem dos cabos 3. Execução dos pontos de tomada (força)

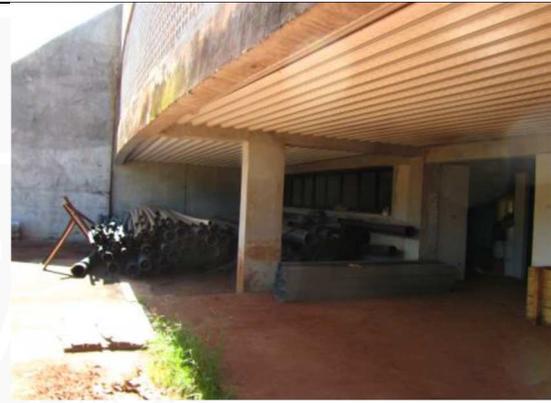
2	Garagem da Doca <ol style="list-style-type: none"> 1. Execução de todas as infraestruturas de eletroduto, eletrocalha, cabos e luminárias

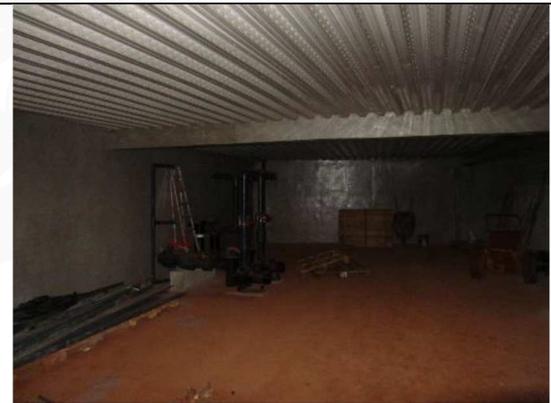
3	Área da Oficina <ol style="list-style-type: none"> 1. Execução de todas as infraestruturas de eletroduto, eletrocalha, cabos e luminárias

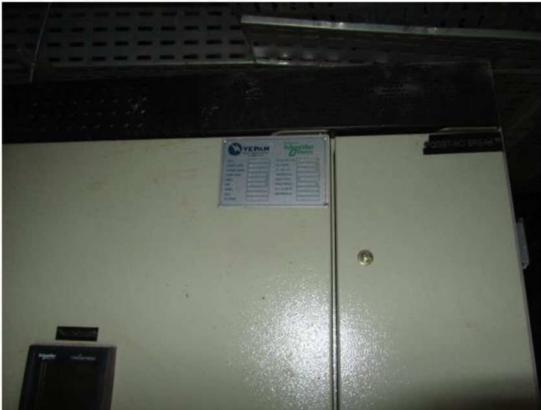
Item	Descrição dos Serviços	Fotos
1	<p>Quadros de Distribuição de Energia (QD's e QF's)</p> <ol style="list-style-type: none"> 1. Interligação e lançamento dos cabos para os circuitos faltantes 2. Pintura dos quadros oxidados embutidos 3. Substituição de barramento e disjuntores que apresentam danificados 4. Teste de funcionamento e identificação de todos os circuitos 5. Aterramento dos quadros de distribuição 6. Adequação dos quadros de distribuição a NR-10 7. Instalação dos quadros faltantes

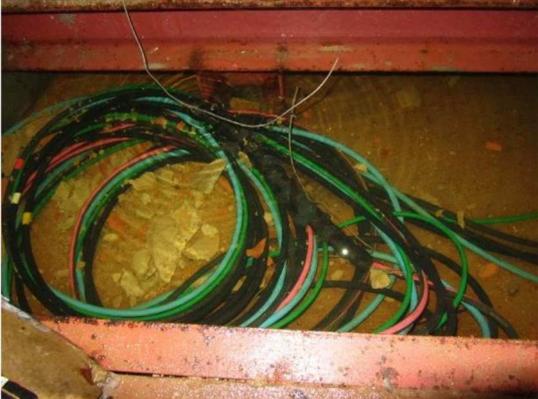
2	<p>CABOS</p> <ol style="list-style-type: none"> 1. Substituição dos cabos de força e iluminação, danificados e suprimidos 2. Lançamento, identificação e teste de todos os cabos de alimentação das cargas e quadros de distribuição de energia

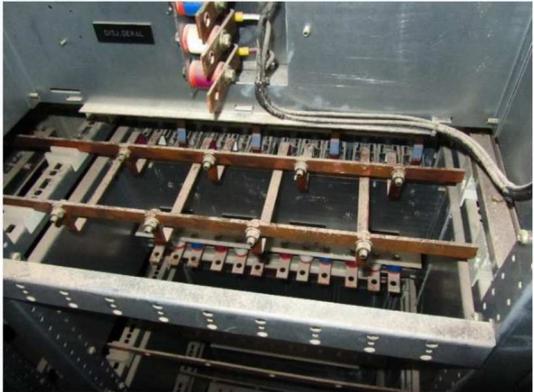
4	<p>No Break</p> <p>1. Fornecimento e instalação do No Break, banco de baterias e transformador de distribuição de energia</p> <p>2. Interligação do No Break com o banco de baterias e com o QGBT do No Break</p> <p>3. Fixação dos cabos dentro dos quadros</p> <p>4. Execução dos terminais e barramentos dos quadros</p>

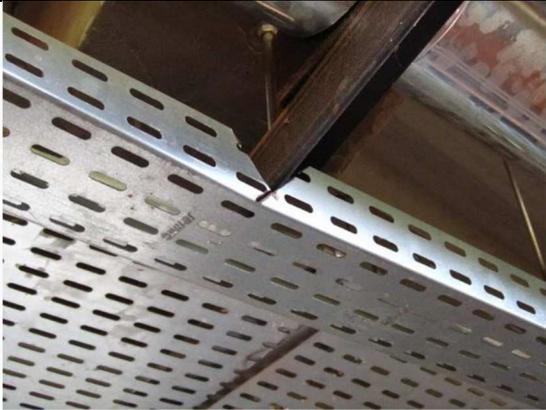
Item	Descrição dos Serviços	Fotos
1	<p>Infraestrutura Geral</p> <ol style="list-style-type: none"> 1. Substituição das eletrocalhas, suporte e acessórios (curvas e emendas)

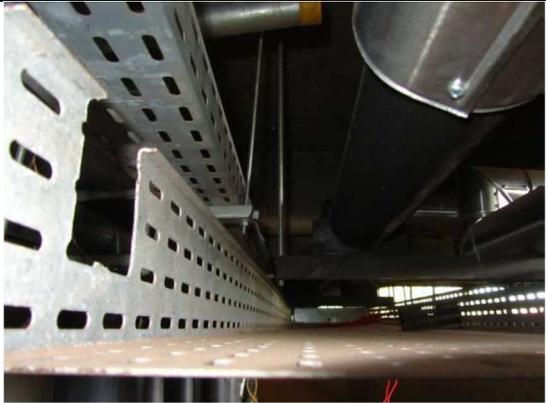
2	<p>Alimentação do Sistema</p> <ol style="list-style-type: none"> 1. Passagem do cabeamento da alimentação dos quadros dos Sistema de filtragem

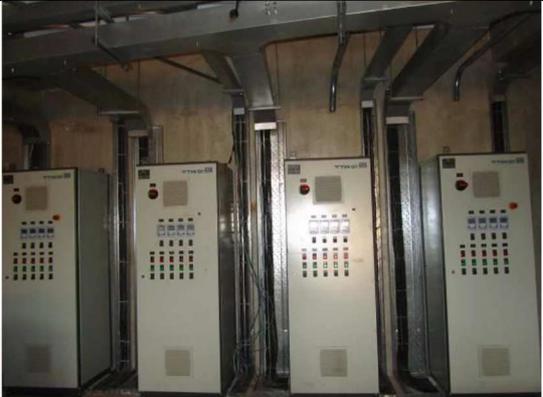
3	<p>Quadros de Força do Sistema de Filtragem</p> <p>1. Revisão dos quadros de força e automação do sistema de filtragem</p>

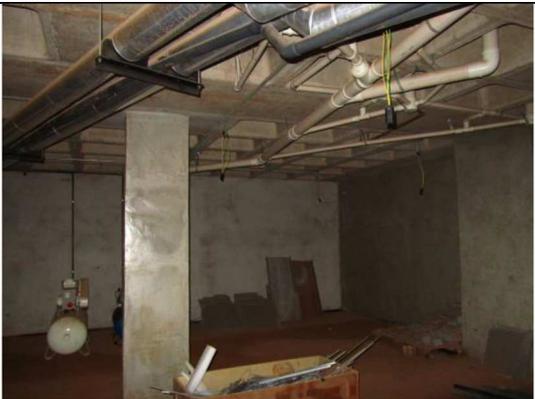
Item	Descrição dos Serviços	Fotos
1	<p>Infra estrutura Geral</p> <p>1. Substituição das eletrocalhas, suporte e acessórios (curvas e emendas)</p>

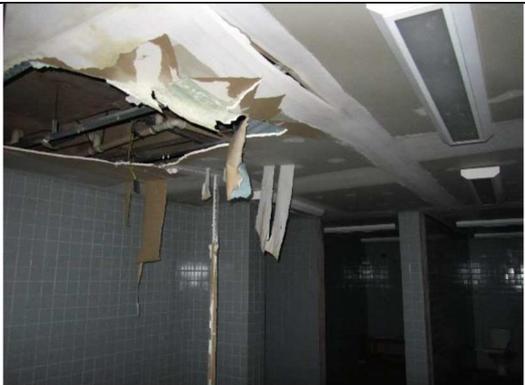
2	<p>Iluminação</p> <p>1. Reparo e substituição das luminárias instaladas</p>

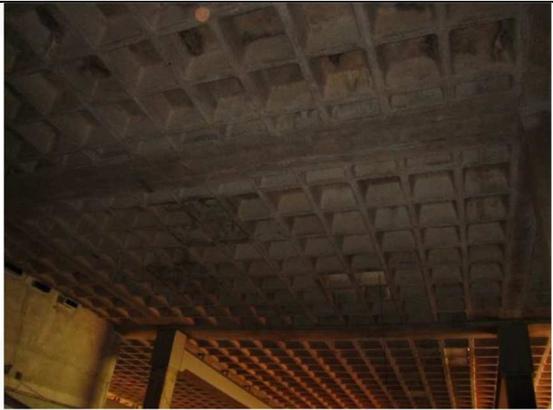
2	<p>Luminária e Infraestrutura</p> <ol style="list-style-type: none"> Colocação das luminárias no acesso a doca Execução da infraestrutura para colocação das luminárias

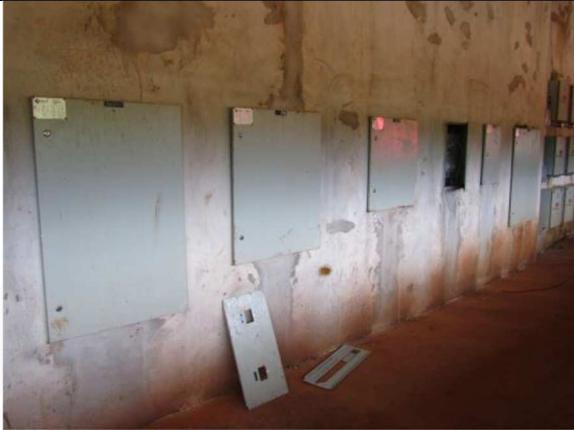
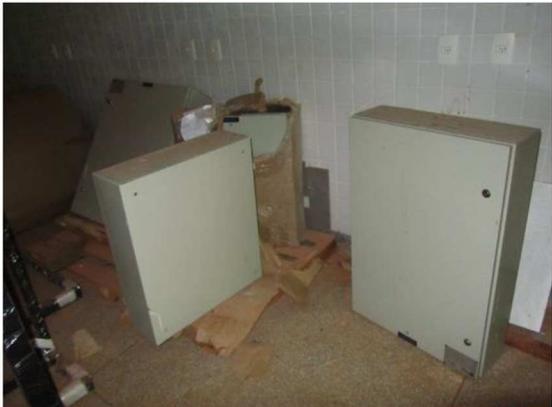
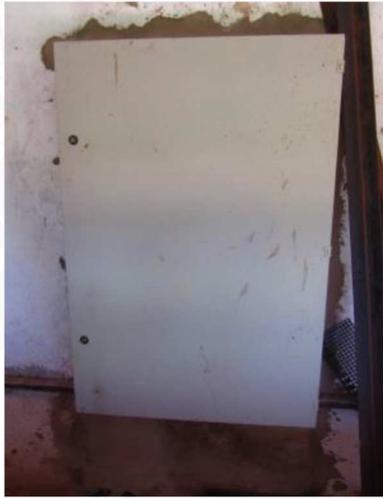
7	<p>Quadros de Distribuição de Energia (QD's e QF's)</p> <ol style="list-style-type: none"> 1. Revisão e Substituição dos quadros danificados oxidados devida sua localização em área que a cobertura metálica não estava conclusa, foi danificado devido a intemperes 2. Colocação do Quadros que estão no local da obra 3. Interligação e lançamento dos cabos para os circuitos 4. Teste de funcionamento e identificação de todos os circuitos 5. Adequação dos quadros de distribuição a NR – 10 6. Instalação e substituição dos disjuntores e barramentos, danificados ou faltantes nos quadros

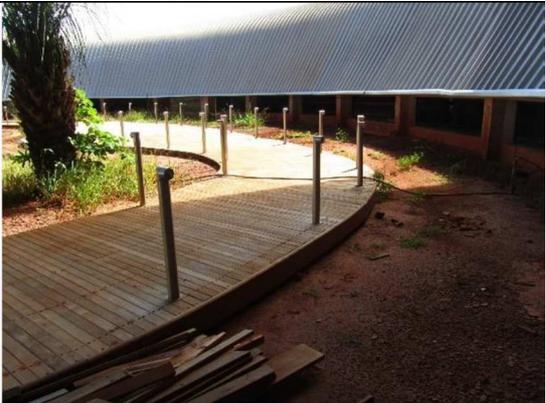
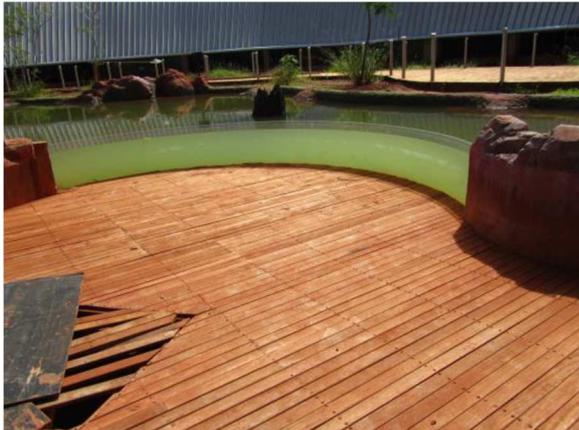
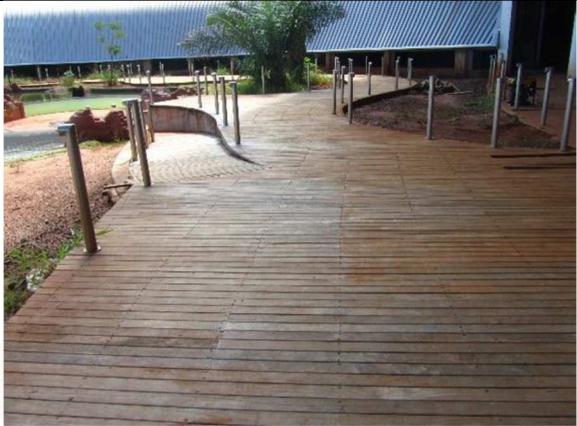
Item	Descrição do Serviço	Fotos
1	<p>Infraestrutura (eletrodutos e conexões)</p> <ol style="list-style-type: none"> 1. Verificação e substituição dos eletrodutos instalados 2. Verificação do tipo de luminária a ser instalado 3. Retirada do piso de madeira pra colocação das luminárias 4. Prever luminária no piso 5. Fornecimento, instalação e teste de iluminação

<p>6. Alimentação dos circuitos passagem de cabos dos quadros até os pontos de iluminação</p>

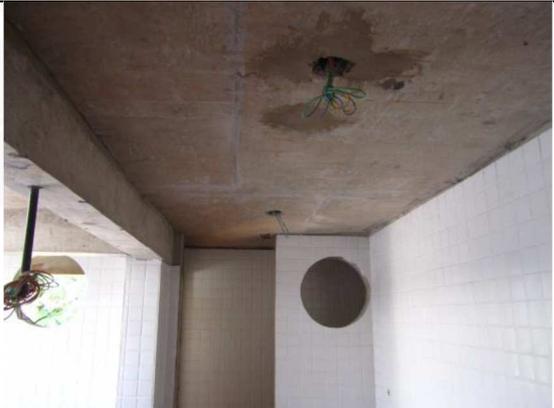
3	<p>Cambiamiento</p> <p>1. Execução da infraestrutura aparente para tomadas de luminárias</p> <p>2. Rever o dimensionamento dos Quadro de acordo com os circuitos lançados</p> <p>3. Substituição dos disjuntores, barramentos e cabos</p>

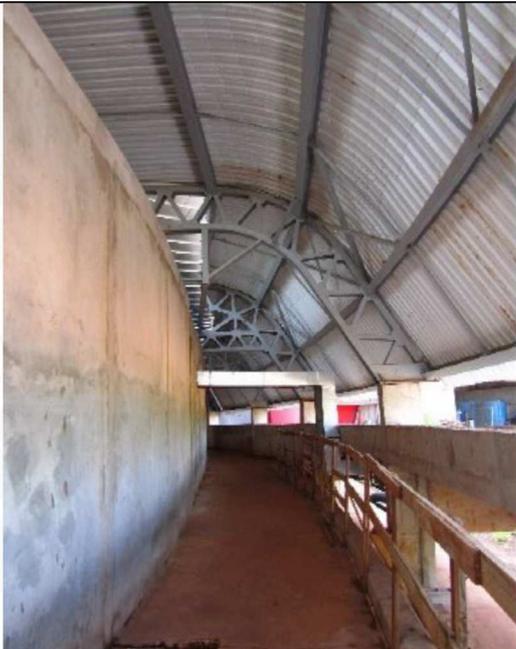
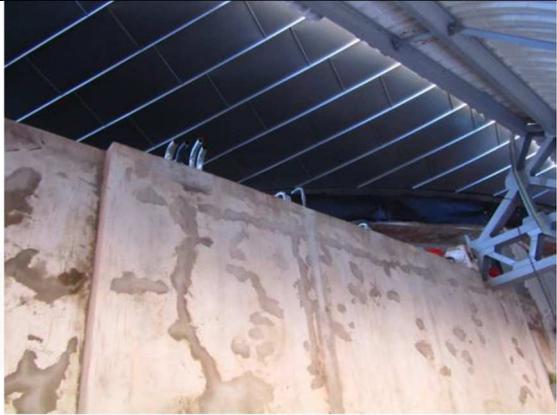
Item	Descrição dos Serviços	Fotos
1	<p>Eletrocalhas, perfilados e acessórios</p> <p>1. Execução dos perfilados para iluminação da circulação técnica atrás dos tanques</p> <p>2. Fornecimento e instalação dos projetores</p> <p>3. Fornecimento e instalação dos perfilados</p>

<p>4. Colocação dos suportes de acordo com a altura das luminárias para que não haja conflito com as estruturas existentes.</p>

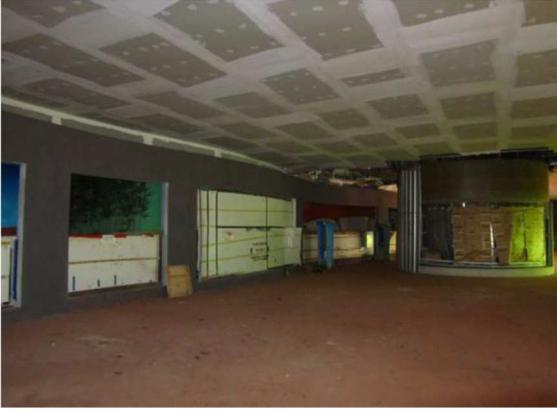
Item	Descrição dos Serviços	Fotos
1	<p>Iluminação Circuito dos Aquário</p> <p>1. Fornecimento e instalação de luminárias na sanca de gesso, localizado na parte superior dos tanques</p> <p>2. Execução das luminárias de emergência</p>

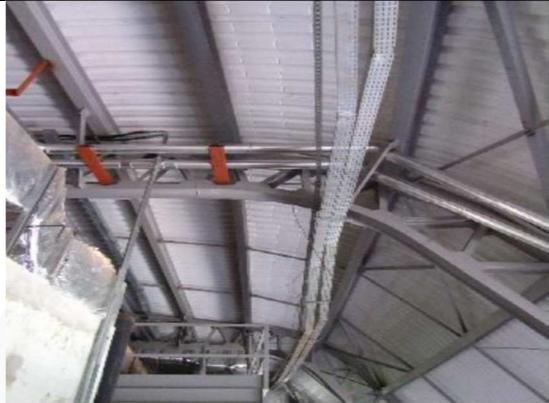
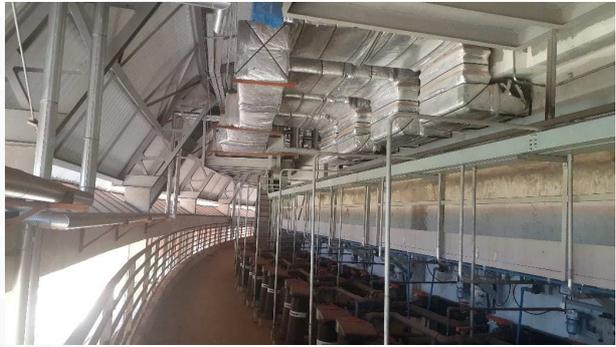
2	<p>Eletrocalha, perfilados, eletrodutos e acessórios</p> <ol style="list-style-type: none"> 1. Execução dos perfilados para iluminação da circulação técnica atrás dos tanques 2. Fornecimento e instalação dos projetores 3. Fornecimento, instalação e substituição perfilados, eletrocalhas e eletrodutos danificados 4. Colocação dos suportes de acordo com a altura das luminárias para que não haja conflito com as estruturas existentes.

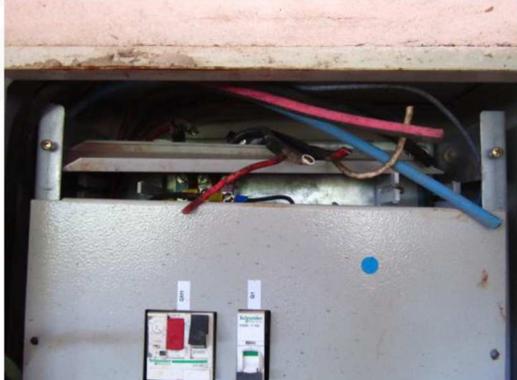
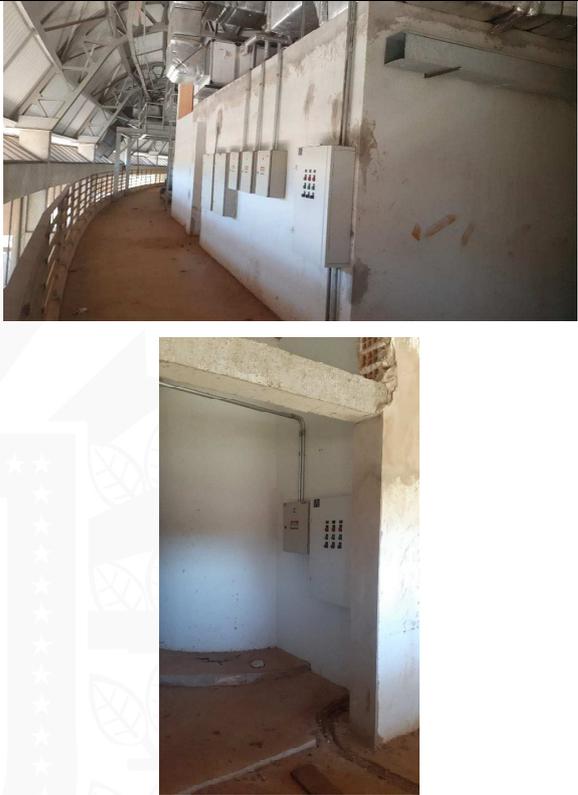
Item	Descrição dos Serviços	Fotos
1	<p>Quadros de Distribuição de Energia (QD's e QF's)</p> <ol style="list-style-type: none"> 1. Colocação do Quadros que estão no local da obra 2. Interligação e lançamento dos cabos para os circuitos 3. Teste de funcionamento e identificação de todos os circuitos

<ol style="list-style-type: none"> 4. Pintura dos quadros 5. Adequação dos quadros de distribuição a NR – 10 6. Instalação e substituição dos disjuntores e barramentos, danificados ou faltantes nos quadros

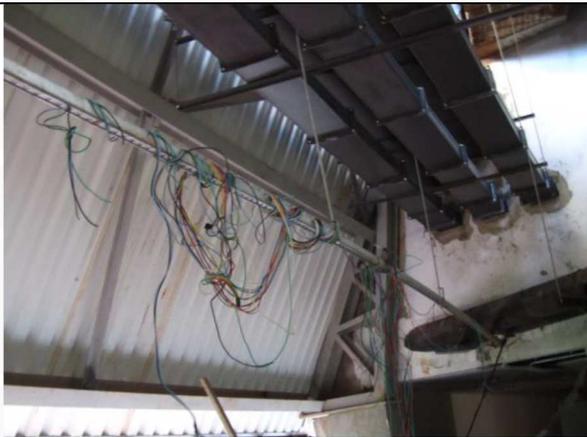
Item	Descrição dos Serviços	Fotos
1	<p>Cabos</p> <ol style="list-style-type: none"> 1. Cabos deixados em espera, que foram furtados, devida a exposição 2. Adequação da infraestrutura para otimizar o caminhamento para manutenção

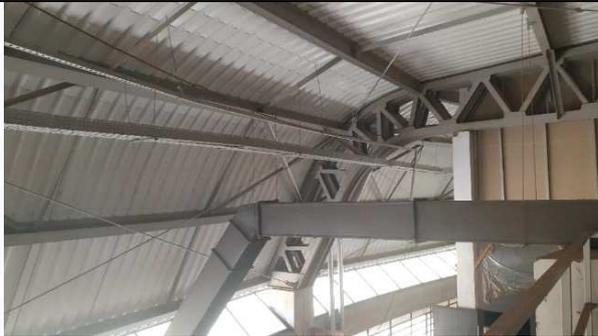
2	<p>Eletrocalhas, perfilados e acessórios</p> <ol style="list-style-type: none"> 1. Execução dos perfilados para iluminação da circulação técnica atrás dos tanques

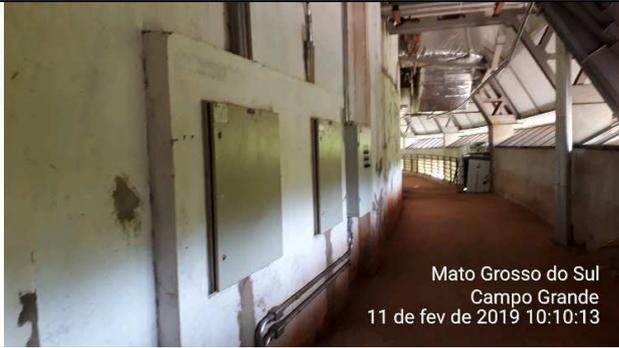
3	<p>Quadros de Distribuição de Energia (QD's e QF's)</p> <ol style="list-style-type: none"> 1. Interligação e lançamento dos cabos para os circuitos 2. Teste de funcionamento e identificação de todos os circuitos 3. Adequação dos quadros de distribuição a NR – 10

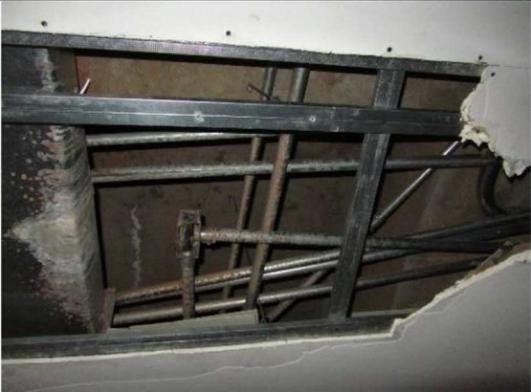
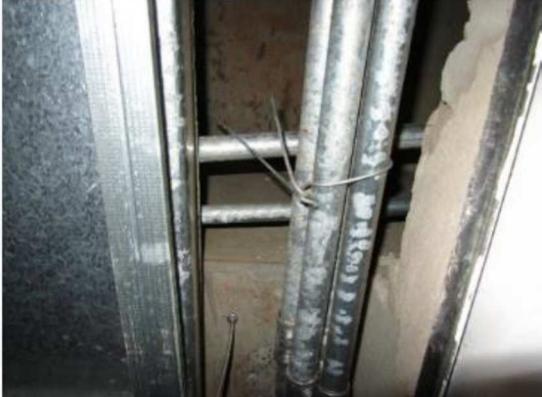
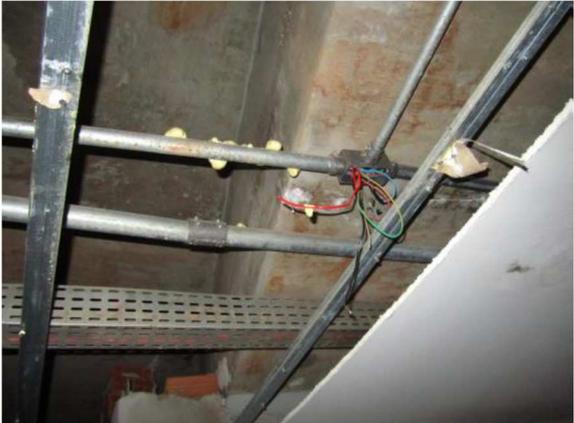
Item	Descrição dos Serviços	Fotos
1	<p>Eletrocalhas, eletrodutos e acessórios</p> <ol style="list-style-type: none"> 1. Verificação de toda a infraestrutura dos eletrodutos instalados 2. Retirada dos cabos já lançados para substituição das eletrocalhas 3. Otimização dos caminhos das eletrocalhas e eletrodutos 4. Retirada dos forros de gesso já instalados

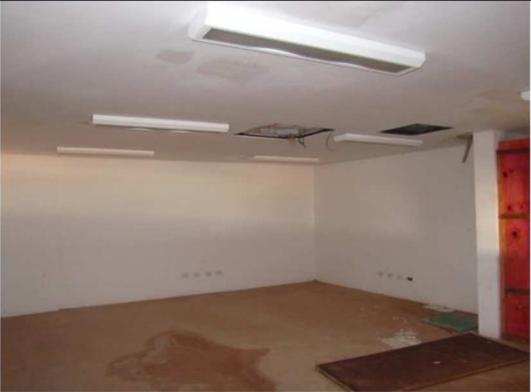
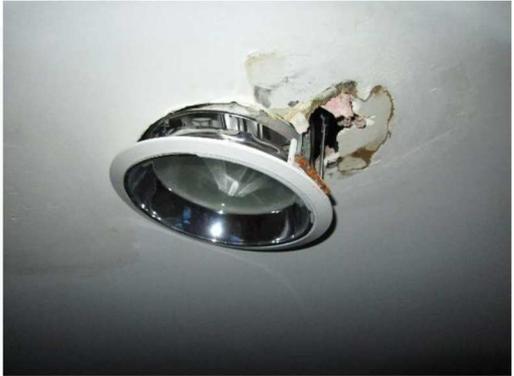
2	<p>Iluminação</p> <ol style="list-style-type: none"> 1. Revisão, teste e reparo de toda iluminação instalada 2. Fornecimento e instalação das luminárias em estoque na obra

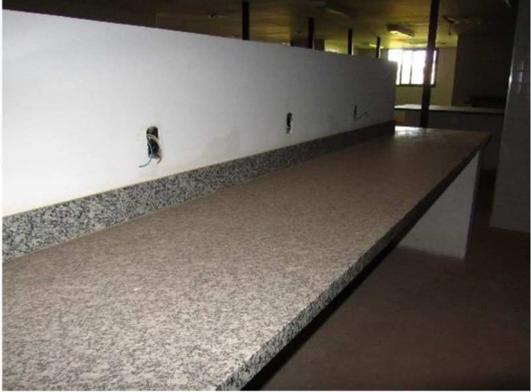
3	<p>Cabos</p> <ol style="list-style-type: none"> 1. Substituição dos cabos de força e iluminação, que foram danificados ou furtados 2. Lançamento, identificação e testes de todos os cabos de alimentação das cargas e quadros de distribuição de energia 3. Interligação de todos os cabos nos quadros de distribuição de energia, tomadas, luminárias e etc...

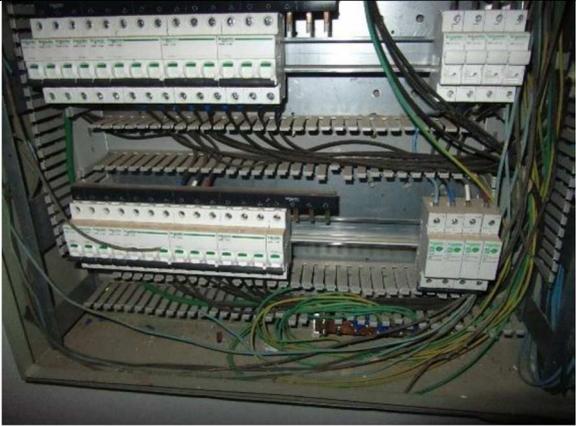
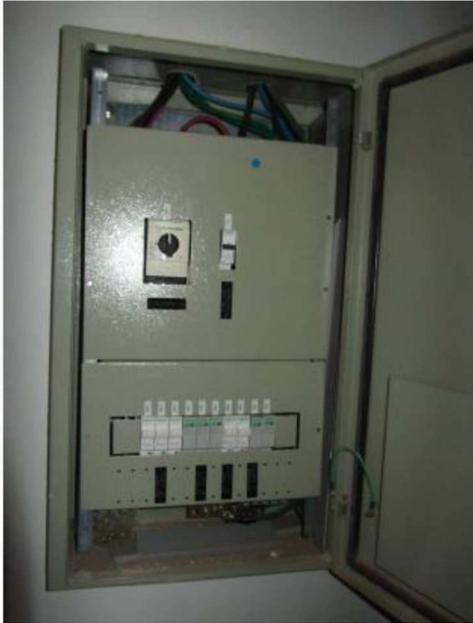
4	<p>Quadro de Distribuição de Energia (QD's e QF's)</p> <ol style="list-style-type: none"> 1. Interligação e lançamento dos cabos para os circuitos faltantes 2. Teste de funcionamento e identificação de todos os circuitos 3. Aterramento dos quadros de distribuição 4. Adequação dos quadros de distribuição a NR-10 5. Instalação dos Quadros faltantes

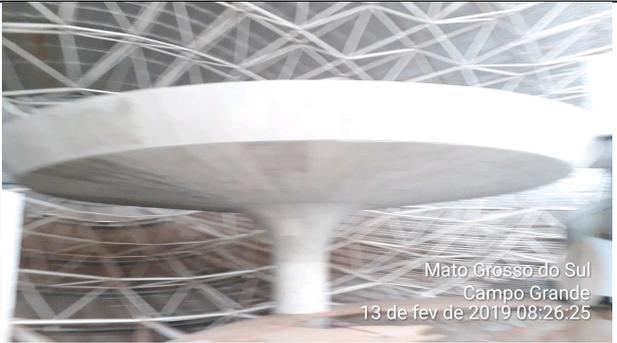
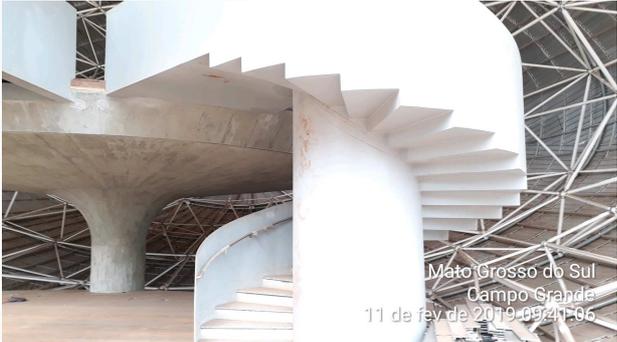
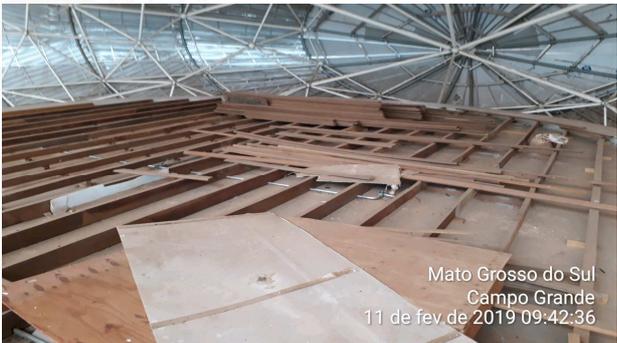
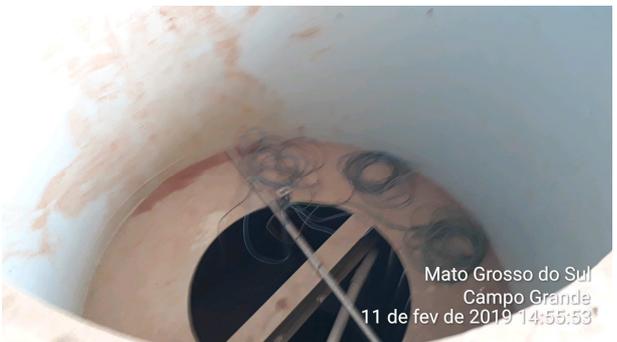
Biblioteca

Item	Descrição do Serviços	Fotos
1	<p>Instalações Elétrica</p> <ol style="list-style-type: none"> 1. Execução de todas as instalações elétricas da biblioteca, tais como: execução do eletroduto, luminárias, tomadas, caixa de passagem 2. Verificação das instalações executadas 3. Interligação da lumiaria dos mobiliários com quadro 4. Prever caixa de passagem para futura alteração de pontos de tomada 5. Previsão de Arquivos impresso, não haverá pontos para computadores

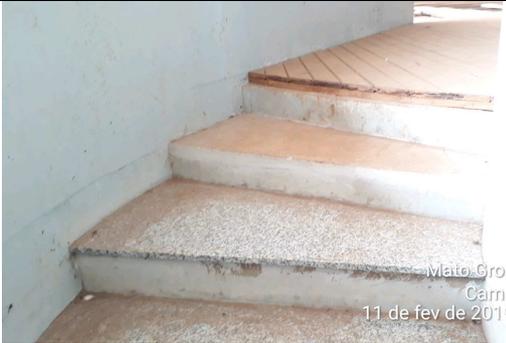
2	Luminárias <ol style="list-style-type: none"> 1. Execução de fura nas paredes da escada metálica para colocação das luminárias da escada

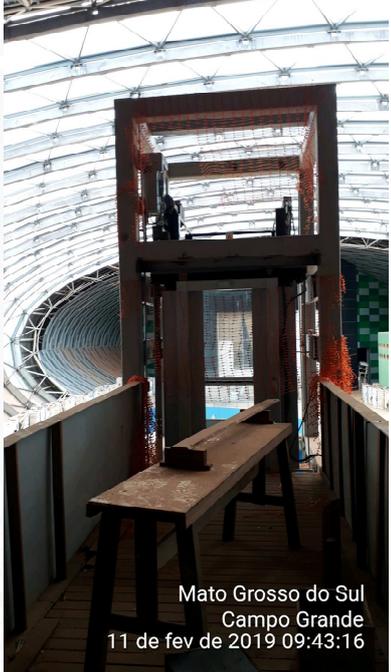
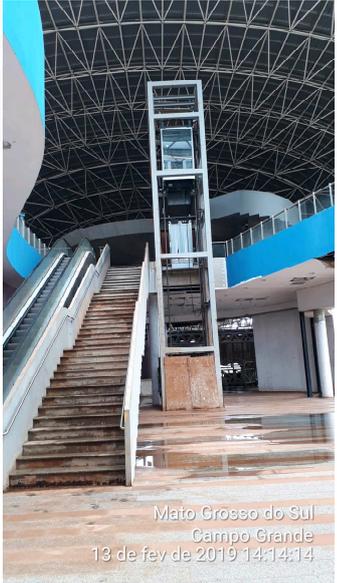
2	Elevador Panorâmico <ol style="list-style-type: none"> 1. Alimentação de energia para o elevador 2. Instalação de luminária de acordo com as necessidades do fabricante para manutenção da caixa 3. Revisão dos cabos de energia instalados 4. Reparo na infraestrutura instalada na caixa do elevador

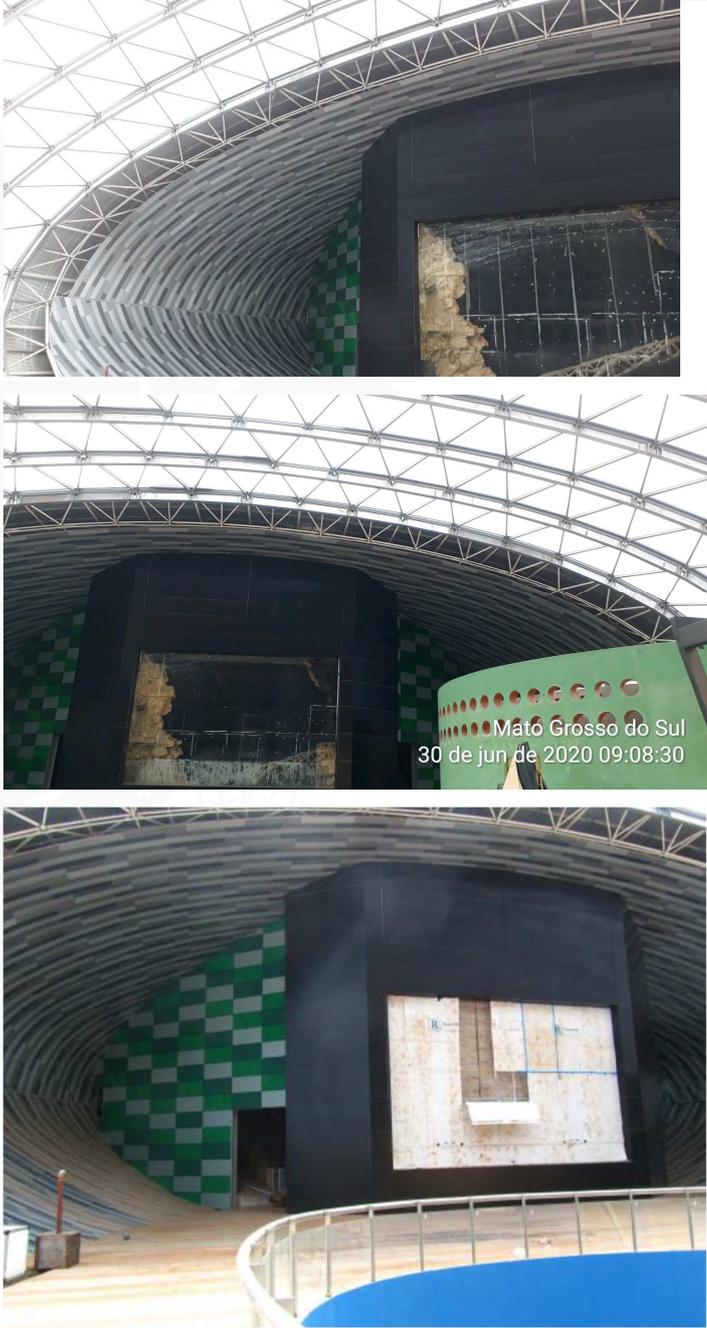
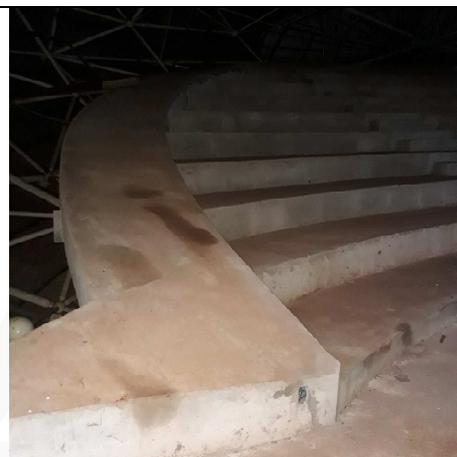
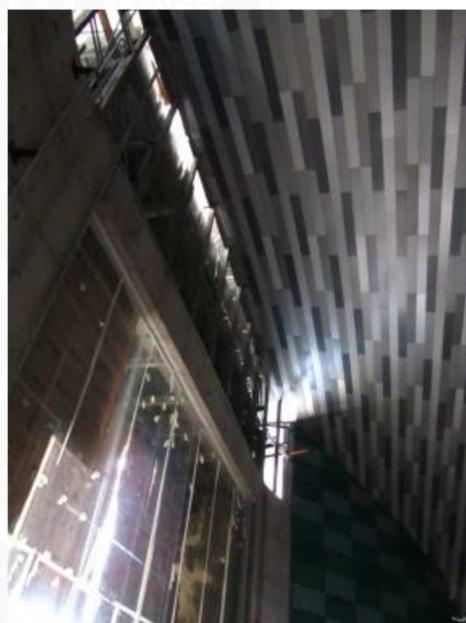
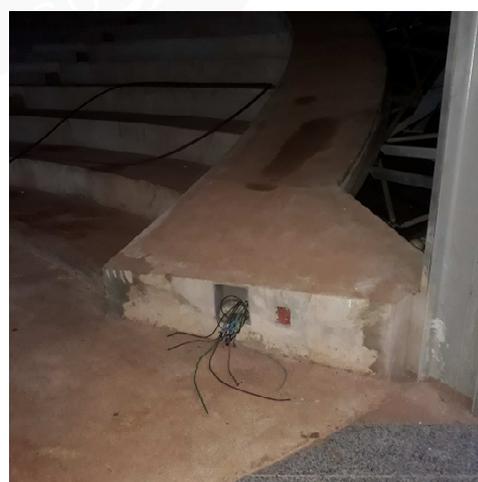
Auditório

Item	Descrição dos Serviços	Fotos
1	<p>Instalações Elétrica</p> <ol style="list-style-type: none"> 1. Execução das luminárias no forro 2. Execução dos rebatedores fixados nas vigas metálicas revestidas de ACM vermelho 3. Revisão e reparo da infraestrutura por dentro do ACM preto do tanque 20 4. Instalação da infraestrutura do placo 5. Instalação da luminária de borda do auditório 6. Retirada da infraestrutura danificada

7. Passagem do cabo de energia
8. Remoção dos quadros danificados
9. Execução da cabine de projeção
10. Execução de nova infraestrutura do cabeamento estruturado
11. Execução da luminária das escadas

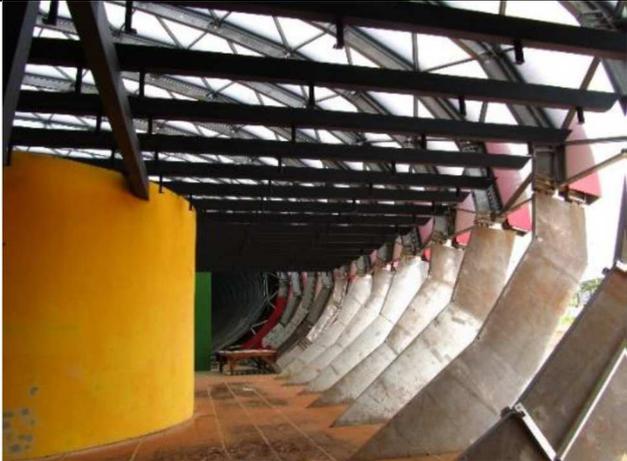
Item	Descrição do Serviços	Fotos
1	Infraestrutura 1. Execução da infraestrutura de eletroduto, cabos, caixa de passagem e luminária

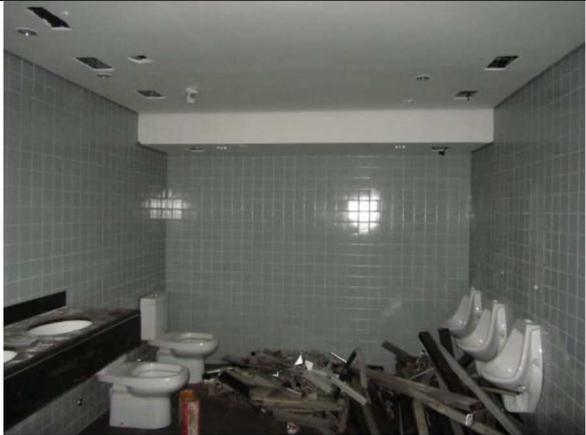
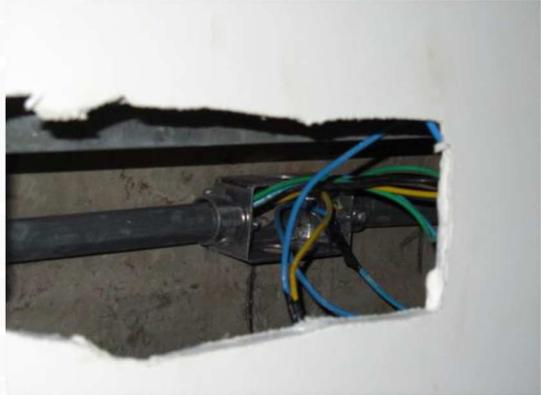
4	<p>Sanitários</p> <ol style="list-style-type: none"> 1. Verificação das instalações executadas, reparo e conclusão das instalações 2. Passagem da guia de cabo, para execução do novo caminhamento dos cabos

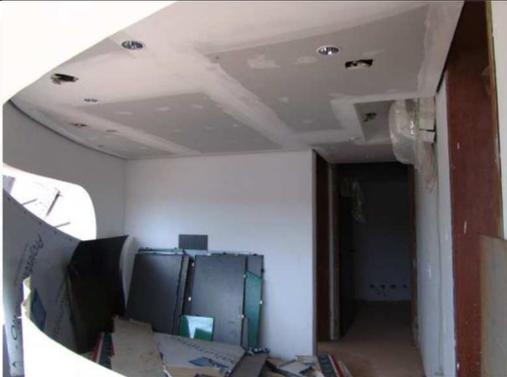
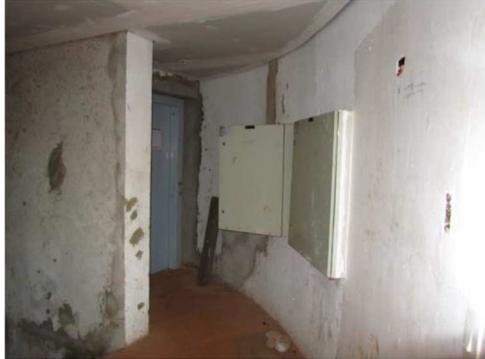
5	<p>Bilheteria</p> <ol style="list-style-type: none"> 1. Verificação das instalações elétricas reparo e conclusão das instalações 2. Retirada e colocação das luminárias 3. Colocação das tomadas 4. Passagem dos cabos 5. Colocação das luminárias 6. Revisão dos quadros elétricos 7. Substituição dos disjuntores 8. Pintura dos quadros

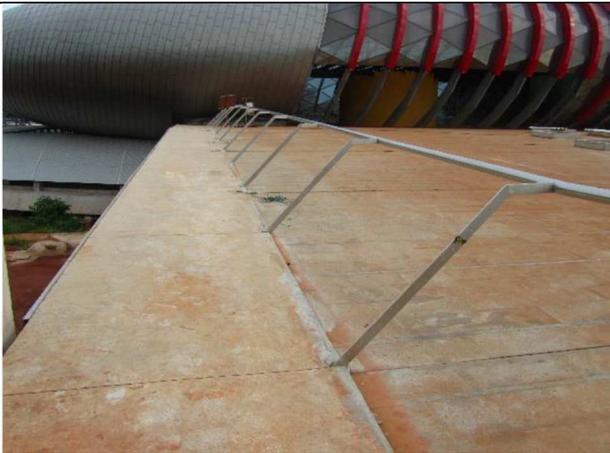
Item	Descrição dos Serviços	Fotos
1	<p>Esplanada</p> <ol style="list-style-type: none"> 1. Verificação das instalações executas, reparo e conclusão das instalações 2. Substituição do eletroduto executado pelo piso 3. Demolição do piso para passagem dos eletrodutos danificados

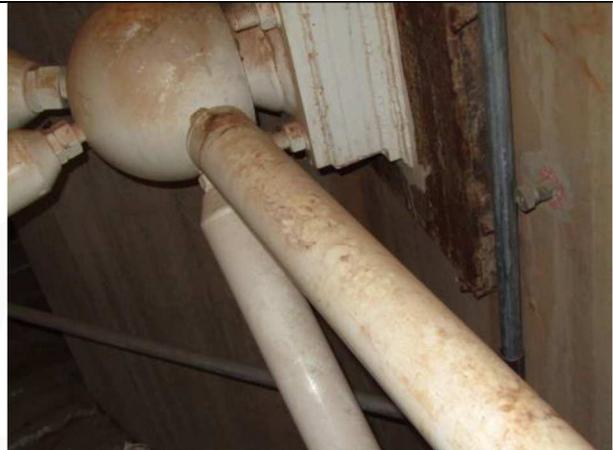
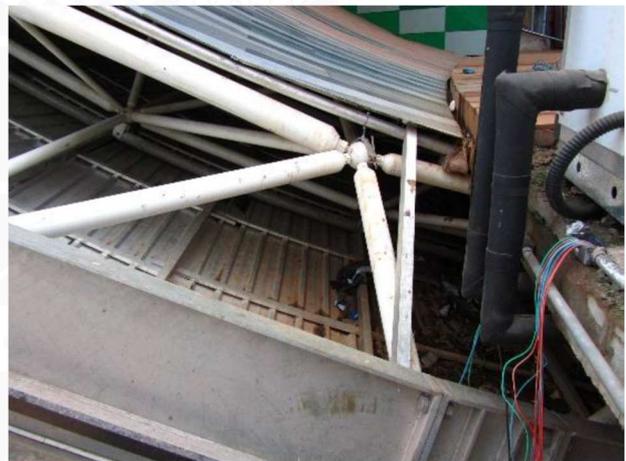
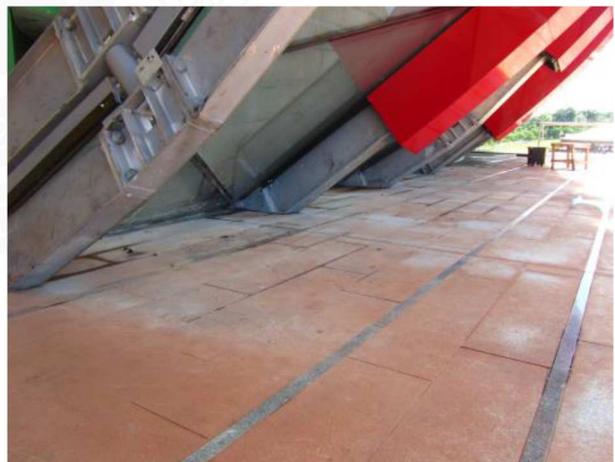
SPDA da Elipseide

1. Interligação dos inserts do SPDA estrutural com os chumbadores da estrutura metálica
2. Realização de testes para verificação da continuidade e resistência ôhmica do SPDA instalado
3. Verificação e interligação da conexão da estrutura da elipseide com malha de aterramento do prédio

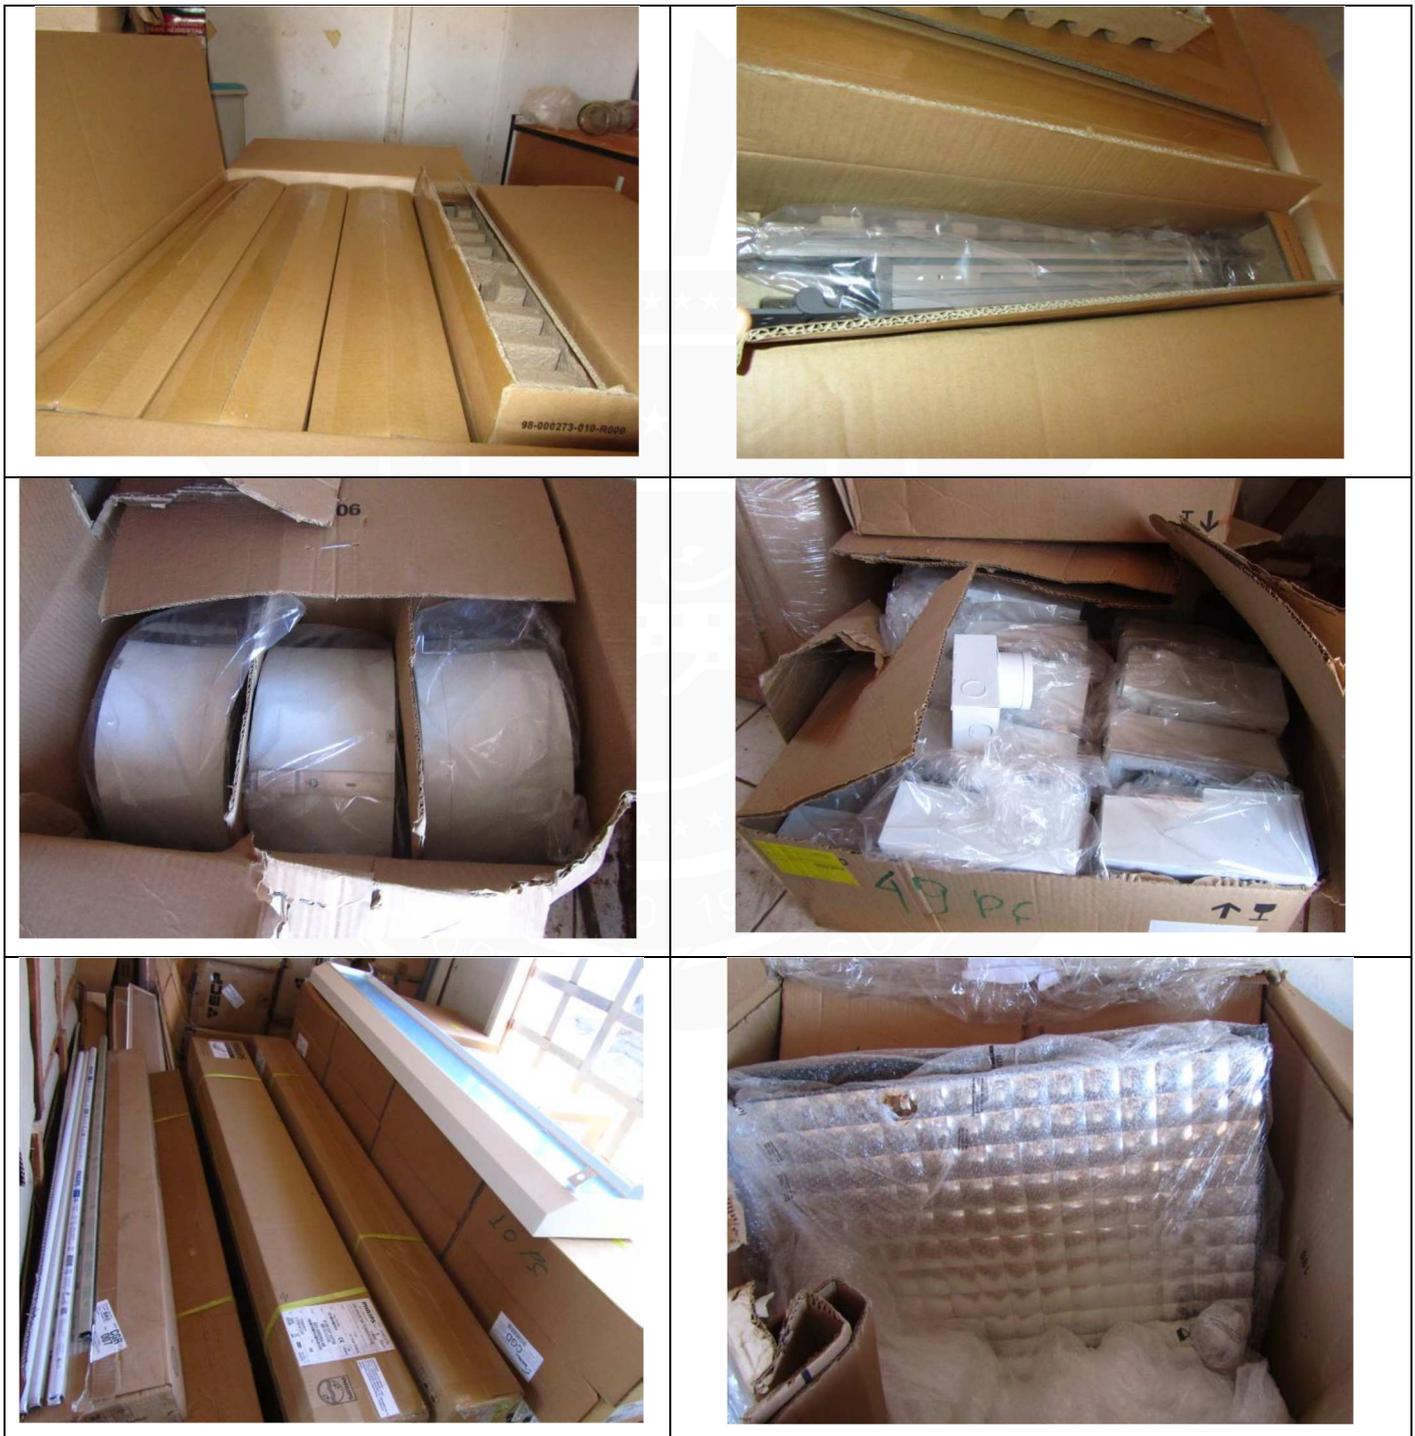
Materiais em estoque no canteiro

Os itens de iluminação em estoque aparentemente estão em boas condições de uso, devido ao bom armazenamento destes materiais, conforme imagem abaixo
